## 채소중도매인도로 오수관로 긴급 교체공사 비상근무 결과보고

서울특별시농수산물공사  
시설안전팀

비경매일의 시장 휴일기간을 활용하여 배수불량이 발생한 노후화된 하수도 시설을 정비하여 효율적인 시설물 관리를 하고자 함

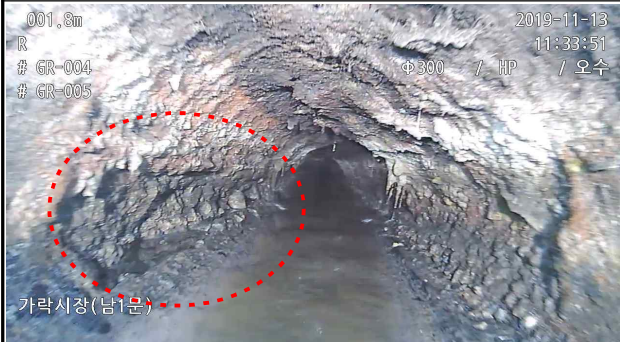
- STA.0+000(시점부 4번맨홀 기준) 상부층 세굴 파손 확대 추정
- STA.0+029 하부층 세굴되어 하수통과 구역의 파손 추정

<p>001.8m R # GR-004 # GR-005 2019-11-13 11:33:51 φ300 / HP / 오수</p> <p>가락시장(남1문)</p>

- 터파기 및 되메우기(토사) : 303m<sup>3</sup>
- 이중벽 하수관 교체 설치(Ø400) : 48m
- 긴급 포장복구(상하수도공사) : 72m<sup>2</sup>

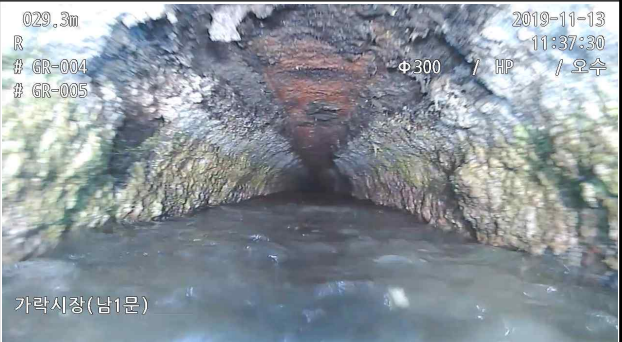
<p>029.3m R # GR-004 # GR-005 2019-11-13 11:37:30 φ300 / HP / 오수</p> <p>가락시장(남1문)</p>
CCTV 조사 - 시점부 (하단부 관파손 - 콘크리트 열화로 인한 세굴)	파손구역 - 시점부 약 29.0m (상단부 관파손 - 콘크리트 열화파손)
