정기(기동점검) 점검 결과보고

[서울 공예박물관 조성 통신공사(장기1차)]

- 점검일시 : 2020.03.03 (화)
- 점검결과
- ◆ 점검자 : 정달영

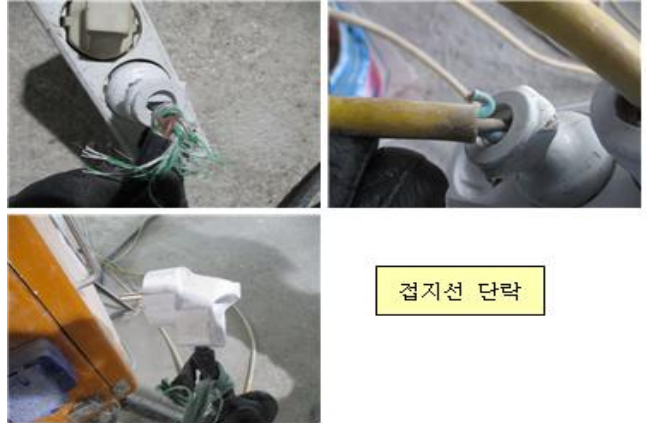
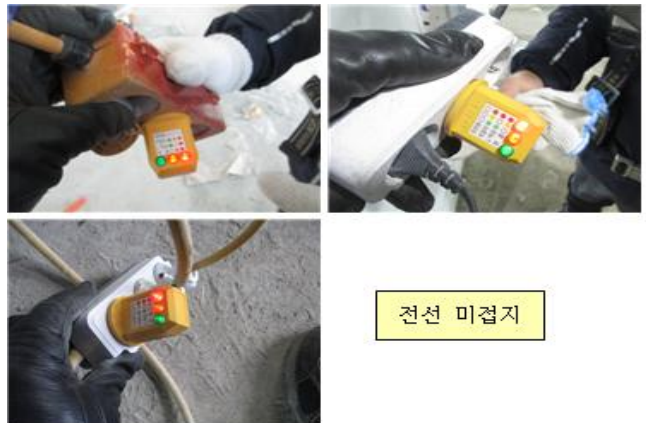
○ 감전재해 예방(설비부)

- 현장내(본관 및 식물관) 가설전선의 접지선 단락, 콘센트의 미접지 상태 등이 많이 발견되니, 가설전선을 점검하여 접지가 된 상태로 사용하기 바람.
- ※ 건설안전기본지침 공통-17(가설전선)

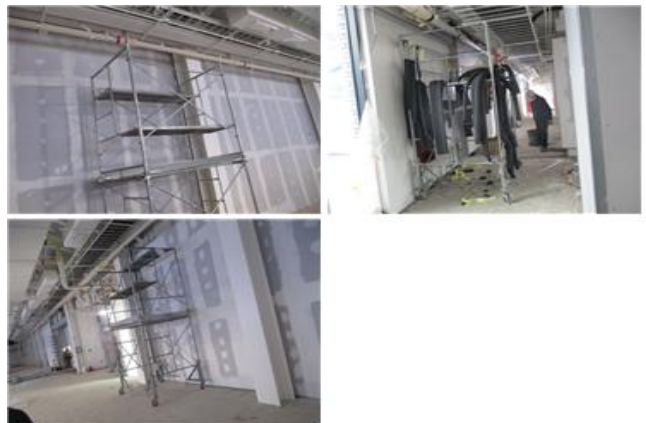
○ 추락재해 예방(설비부)

- 현장내 이동식틀비계는 발끝막이판 및 안전난간이 미설치된 상태가 많으니 조치 요함.
- ※ 건설안전기본지침 공통-7(이동식 비계)

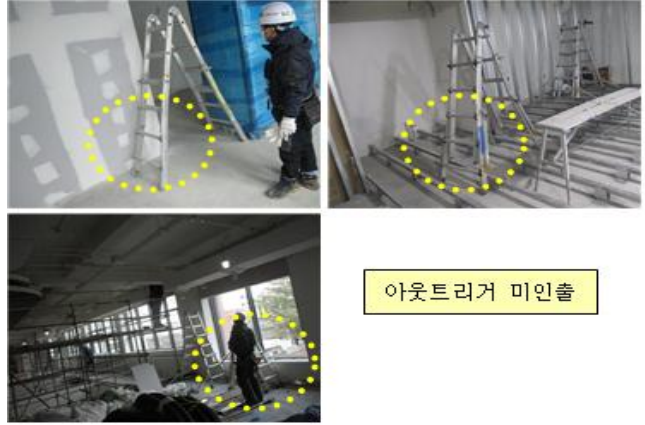
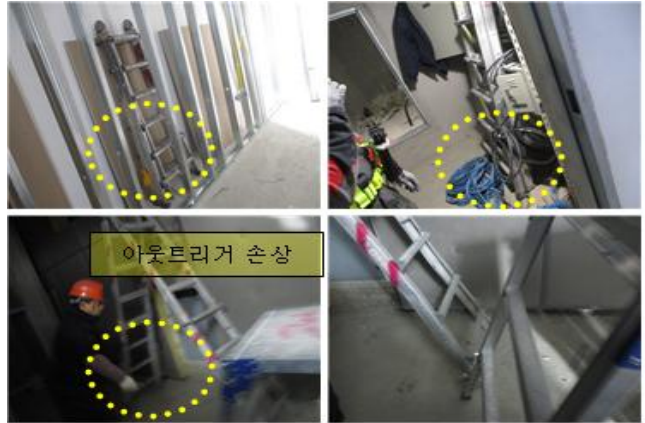
○ 추락재해 예방(설비부)

- 현장내 A형 사다리가 아웃트리거가 없거나 손상된 상태이므로 반출하고
 -아웃트리거를 인출하지 않은 상태로 세워져 있는 것들이 많아 아웃트리거를 인출하지 않고 작업하였다고 추측되니 이동 및 작업시 아웃트리거를 인출 및 고정하여 작업하도록 교육관리 요함.

※ 건설안전기본지침 공통-5(사다리(A형))

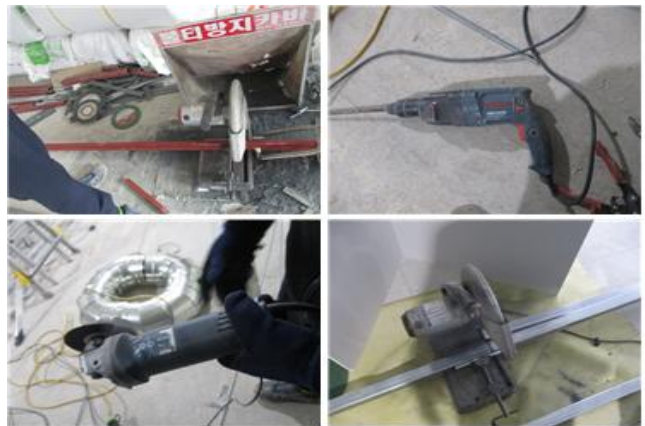
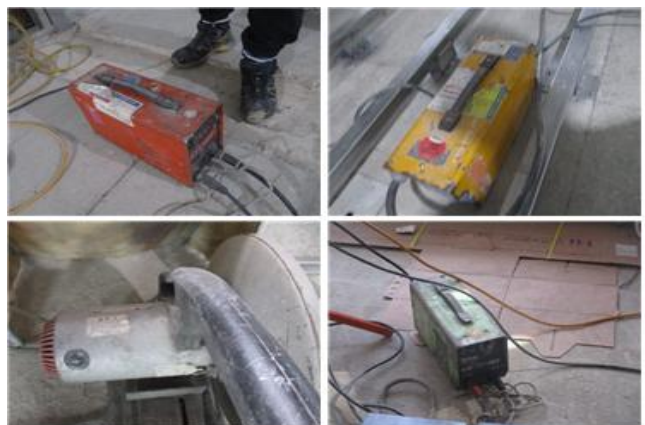
○ 기계기구 안전(설비부)

- 고속절단기, 용접기, 드릴, 핸드 그라인더 등 현장에서 사용하고 있는 기계기구는 반입전 및 정기적(매월)으로 검사를 실시하고 그 결과를 부착하고 사용하여야 하나, 대부분 점검하지 않고 사용중이니 조치 요함.

※ 건설안전기본지침 공통-28(위험기계기구 안전검사)
