# 정기(기동점검) 점검 결과보고

## 〔스페이스 살림 조성공사〕

- 점검일시 : 2020.08.24 (월)
- 점검결과
- ◆ 점검자 : 전해령,이태형

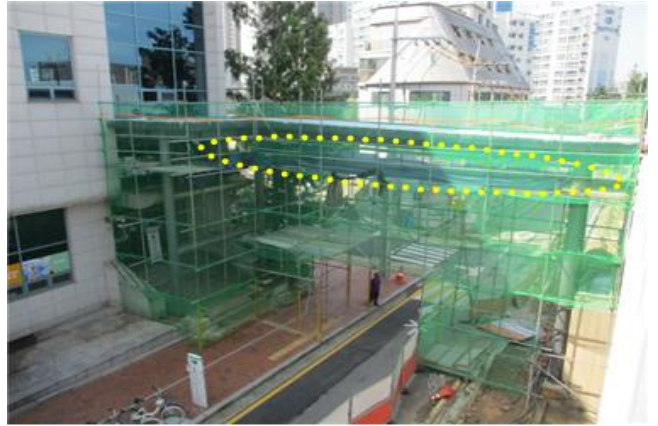
○ 가설비계 안전(건축부)

- 여성가족재단 연결통로 작업을 위해 설치되어 있는 외부비계(H:10M)는 다음사항을 보완 조치  
 요망①비계 벽이음 실시하여 태풍시 피해가 없도록 관리②낙하 및 비산 방지용 천막/분진망은 태풍시 시민들의 피해가 없도록 견고하게 고정 조치 요망  
 ※ 산업안전보건기준에 관한 규칙 제59조(강관 비계 조립 시의 준수사항)

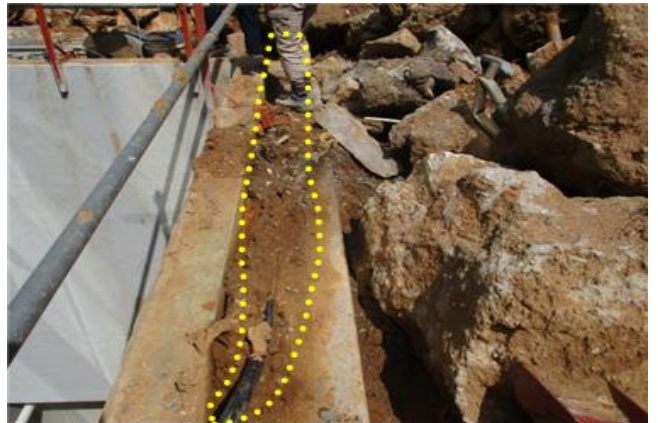
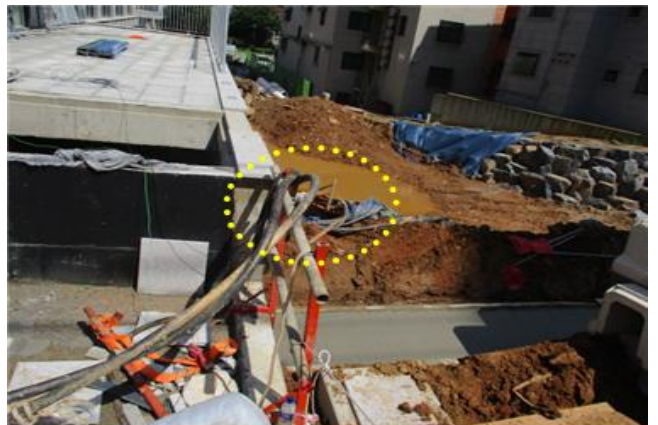
○ 감전재해 예방(건축부)

- 폐기물에 묻혀있는 메인 전선은 통전 상태가 불규칙하므로 전기를 차단 후 폐기물반출 등의 주변 작업을 할 수 있도록 관리 요망  
 - 사용하지 않는 분전반은 완전히 해체하거나, 안내문구 등을 붙여 사용 관리하여 감전/화재사고 방지 요망  
 - 전기관련 화재가 재발하지 않도록 관리 요망  
 ※ 산업안전보건기준에 관한 규칙 제315조(통로바닥에서의 전선 등의 사용 금지)

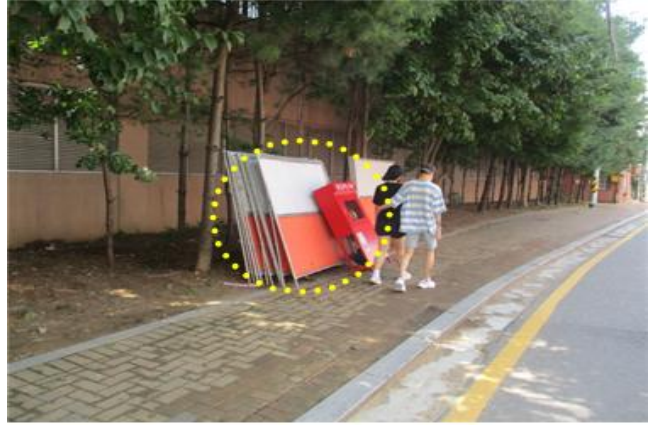
○ 전도재해 예방(건축부)

- 시민들이 이용하는 통행로에 적재되어 있는 자재는 고정안되어 있어 태풍시 전도 위험이 있으므로 조치 요망  
※ 산업안전보건기준에 관한 규칙 제3조(전도의 방지)

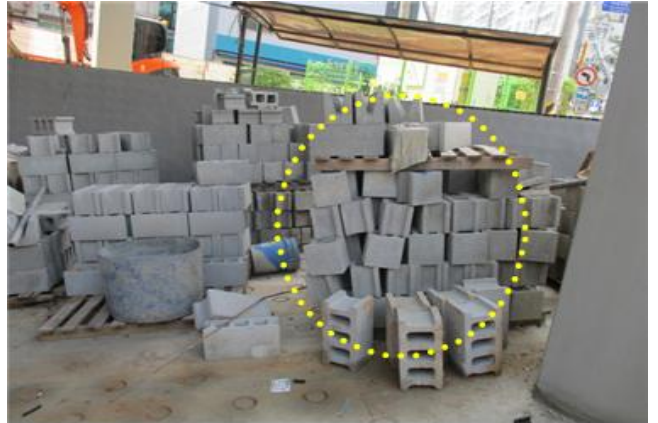
○ 전도재해 예방(건축부)

- 주차장 램프구간에 보관 된 벽돌은 불안정하게 쌓여있어 전도 위험이 있으므로 조치 요망  
※ 산업안전보건기준에 관한 규칙 제3조(전도의 방지)

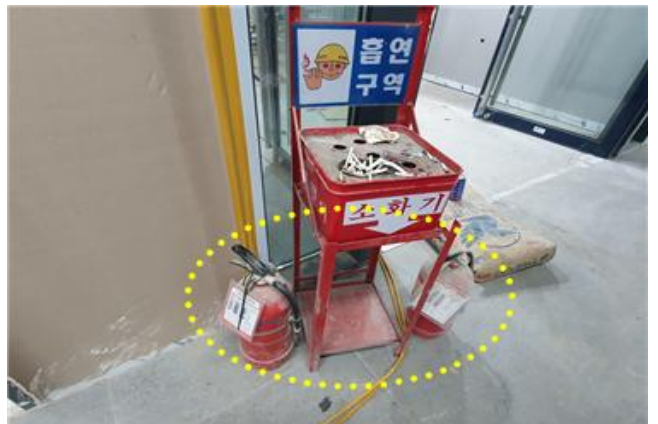
○ 화재/폭발/질식 재해 예방(건축부)

- 소화기 점검시기 경과하였음. 전수조사 후 점검표 부착  
※ 건설안전 기본지침  
Ⅶ. 화재/폭발/질식재해예방 안전시설 및 작업기준  
(6)소방시설 설치 및 관리

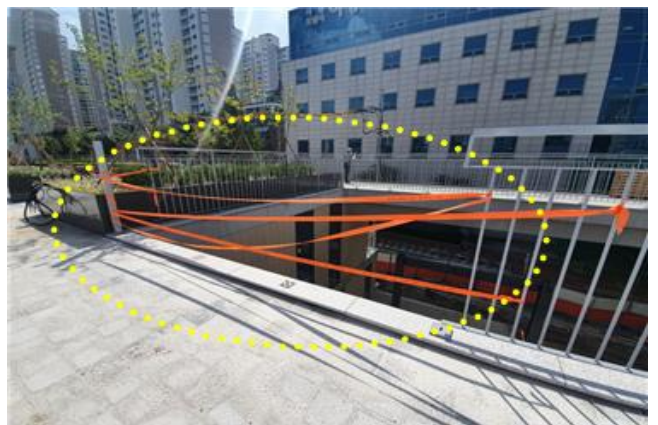
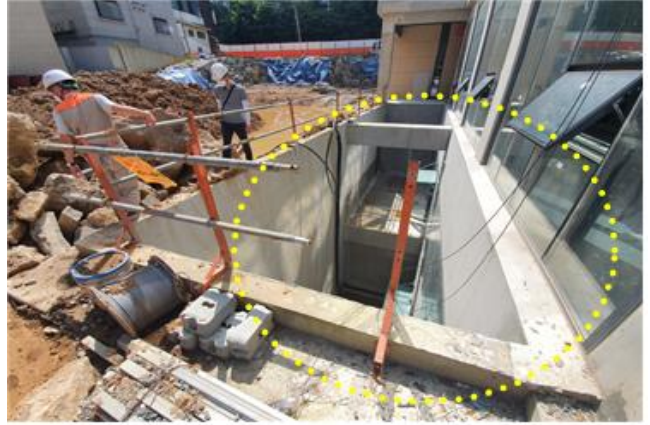
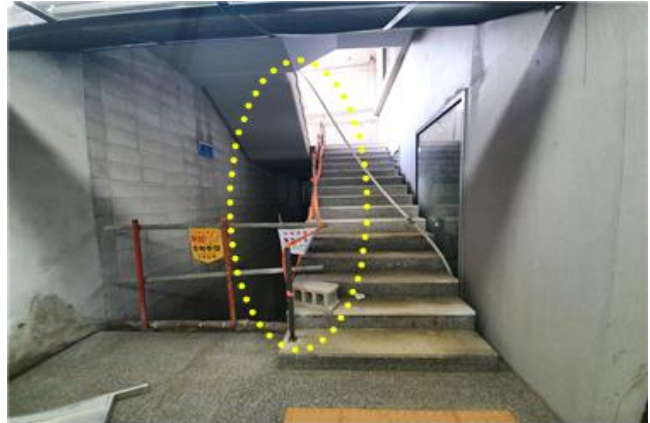
○ 추락재해 예방(건축부)

- 옥상정원 측 난간 미설치된 부분 추락위험 있음. 안전난간 추가설치요함.  
- 동측 연수동 선큰 공간 안전난간 미설치된 부분 추가설치요함.  
- 마을부역 외부계단 난간 미설치된 상태로 출입통제 되지 않고 있음. 추락위험 있으므로 통제 조치요함.

※ 건설안전 기본지침 공통-001  
(안전난간)

※ 산업안전보건 기준에 관한 규칙 제13조 (안전난간의 구조 및 설치요건)

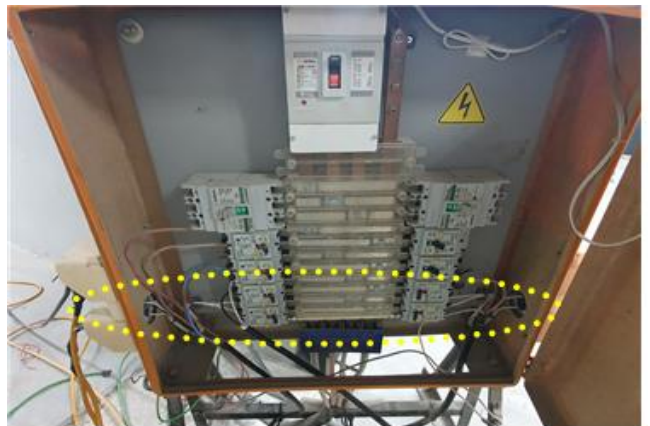
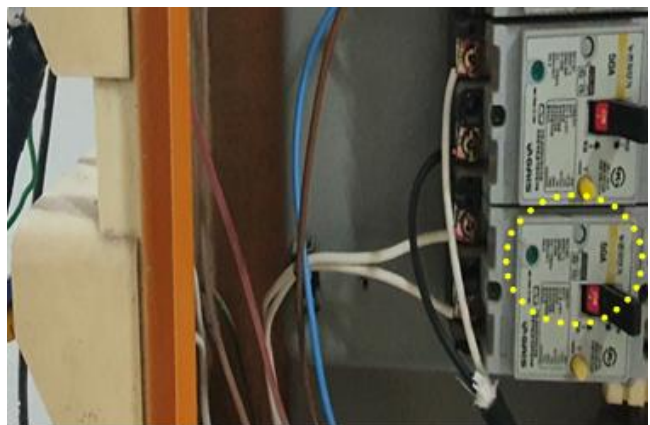
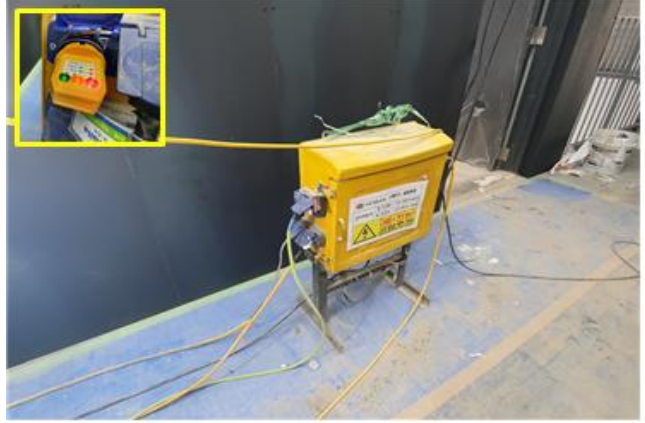
○ 화재/폭발/질식 재해 예방(건축부)

- 분전반 누전차단기 50A에  
16~20A 콘센트 연결되어 있어  
화재발생 위험 있음. 30A 누전차 단기 설치  
하여 콘센트 연결요함.

- 분전반 미접지 상태임. 접지  
요함. 분전반 충전부 보호커버  
설치요함.

- 분전반 화재가 재발생하지 않도록 분전반 관  
리 요망

※ 건설안전 기본지침 공통-016  
(분전반)

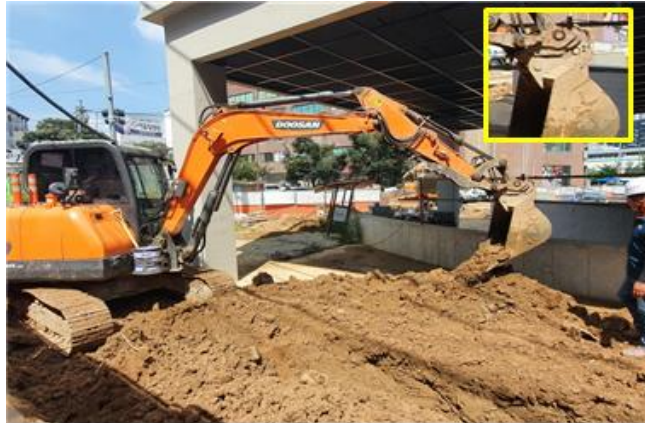
○ 건설기계 안전(건축부)

- 부대토목공사 굴삭기 안전핀 미체결되어 있음. 체결 후 작업요함.
- 장비작업계획서 상 굴삭기 사용기간 만료되었음. 현재 상황에 맞게 수정작성 및 장비실명제 관리카드 부착요함.
- ※ 건설안전 기본지침 공통-032 (굴삭기)
