정기(기동점검) 점검 결과보고

[신림공영차고지(저류조 포함)조성공사[장기1차]]

- 점검일시 : 2020.10.23 (금)
- 점검결과
- ◆ 점검자 : 전용현

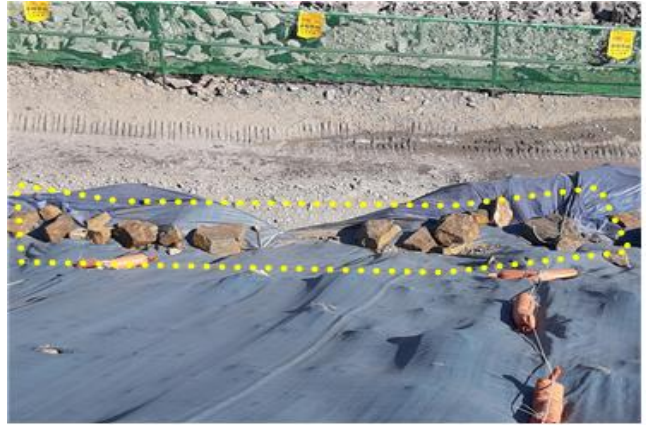
○ 낙하·비래 재해 예방(토목부)

- 가설도로 인접 사면구간은 보양용 천막을 돌로 고정하고 있어 발파 시 발생하는 진동에 의하여 단부에 가깝게 놓인 돌이 낙하하여 통행 근로자에게 재해를 유발할 수 있으니 안전대책 강구 요망.

- ※ 건설안전기본지침 P-21
(낙하재해예방 안전시설 및 작업기준)
- ※ 건설안전기본지침 P-18
(가설통로 안전시설 및 작업기준)

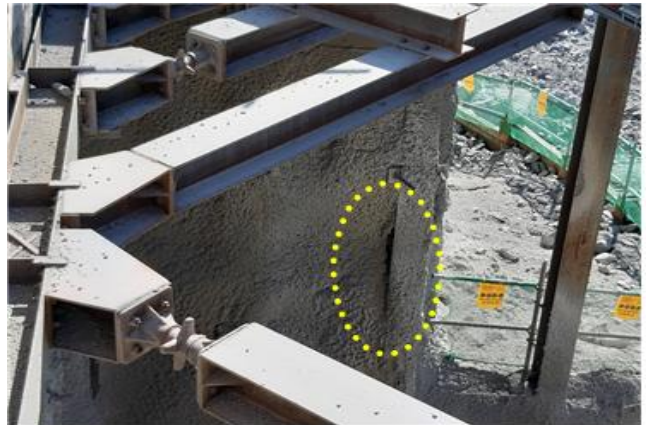
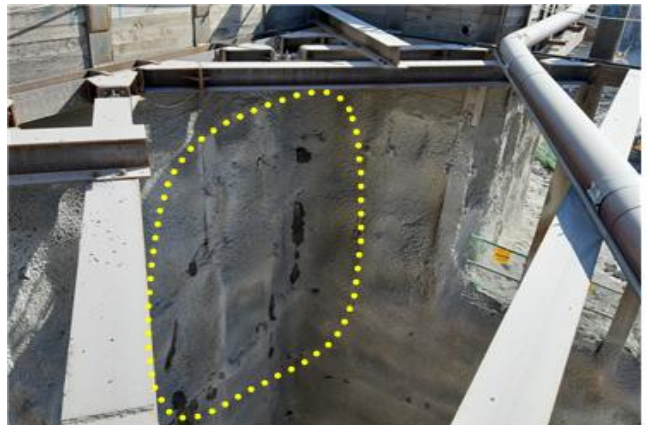
○ 흙막이가시설 안전(토목부)

- 계단실 구간의 흙막이가시설은 일부에서 숏크리트 채움이 부족하고, 유출수 발생이 있으니 상시 점검을 통하여 필요 시 보수·보강 조치 요망.

- ※ 건설안전기본지침 P-30
(흙막이공사 안전시설 및 작업기준)

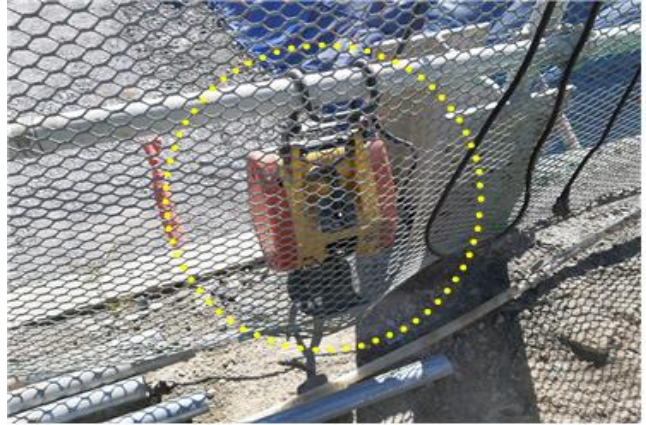
○ 중량물취급 안전(토목부)

- 흙막이가시설 배면 단부에 설치된 안전난간의 중간난간대에 호이스트를 설치하여 양중작업을 하고 있으니 재해 예방을 위하여 아래 사항 보완 요망.

① 안전난간의 강도 등을 고려하여 양중할 수 있는 무게 관리

② 안전난간에서 호이스트가 이탈되지 않도록 조치 필요

③ 근로자의 무게중심이 난간 외측으로 가지 않도록 조치

※ 건설안전기본지침 P-22

(양중작업의 낙하방지 안전시설 및 작업 기준)
