# 정기(기동점검) 점검 결과보고

## [평창동 미술문화복합공간 건립 소방공사]

- 점검일시 : 2021.06.14 (월)
- 점검결과
- ◆ 점검자 : 정달영

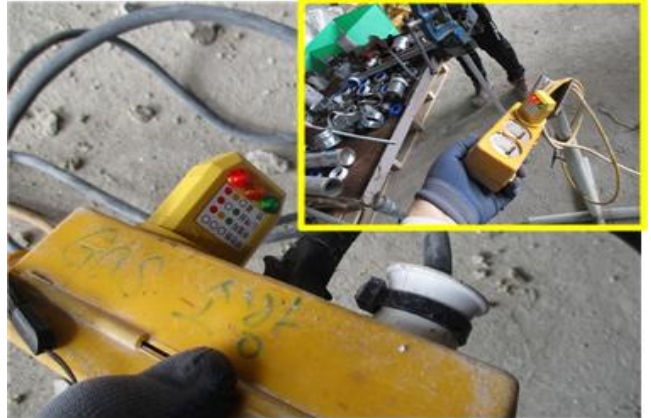
### ○ 감전재해 예방(설비부)

- 미접지된 전선이 있으니 가설전선은 상시 확인하여 관리 요함.
- ※ 건설안전기본지침 공통-17(가설전선)
- ※ 건설공사장 안전관리지침 p82 감전-003(가설전선)

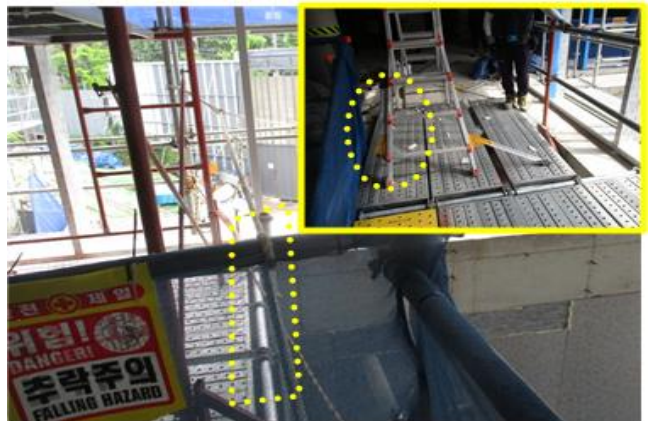
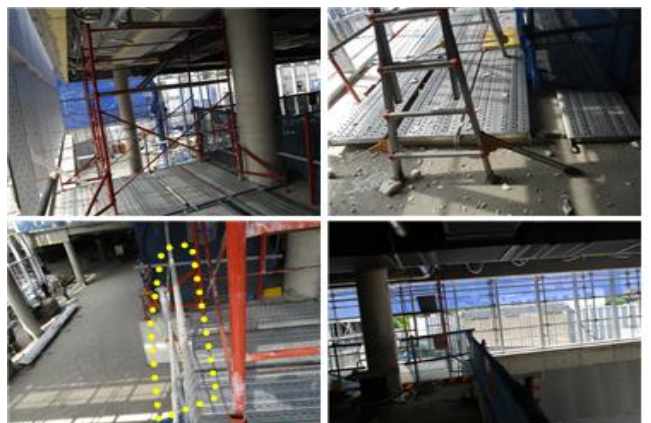
### ○ 추락재해 예방(설비부)

- 계단부에 설치된 비계발판위에 A형사다리, 이동식비계가 놓여져 있어 지지부가 불안정한 상태임.
- A형사다리의 아웃트리거 1개가 설치되지 않음.
- 이동식비계의 측면이 단부이므로 작업시 추락 재해를 예방하기 위한 조치가 필요함.
- 단부난간이 로프로 되어 있어 안전난간 규정에 맞지 않으니 규정에 맞는 난간설치 요함.
- ※ 산업안전보건기준에 관한 규칙 제38조(사전조사 및 작업계획서의 작성 등), 제42조(추락의 방지), 제13조(안전난간의 구조 및 설치요건)
- ※ 건설공사장 안전관리지침 p58 ~ 60 추락-001(안전난간), 추락-003(이동식비계)

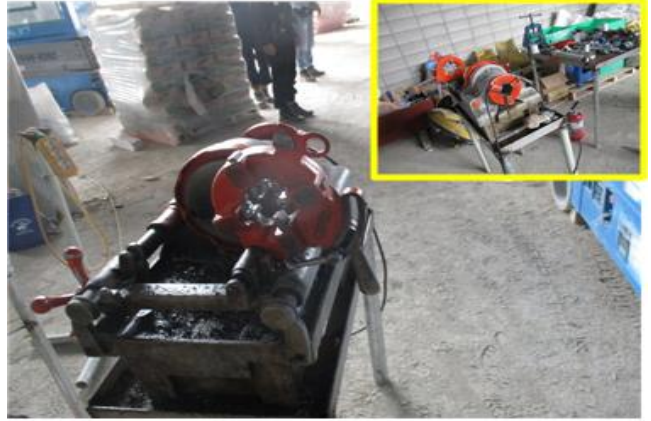
○ 기계기구 안전(설비부)

- 기계기구는 반입전 및 정기적(매월)으로 검사하고 그 결과를 부착하여 관리 요함.
- ※ 건설안전기본지침 공통-28(위험기계기구 안전검사)
- ※ 건설공사장 안전관리지침 p92 감전-013(이동식 전기 기계기구 안전검사)
