영동대교북단고가차도 등 8개 도로시설물 정밀안전점검 용역

# 신 내 교 요 약 보 고 서

(B등급)

**신내교  
요약보고서 ( B 등급 )**

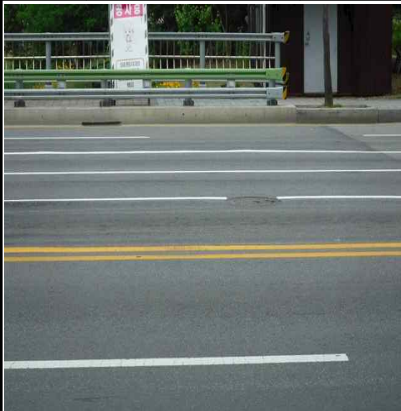
교면포장 - 아스콘 소성변형

- 외관조사 결과 차도부는 2018년 재포장을 실시하여 전반적으로 양호한 상태이나 국부적으로 아스콘 소성변형, 체수가 조사되었다.
- 보도부는 보도부 파손/박락의 손상이 조사되었다.
- 아스콘 균열, 아스콘 소성변형은 공용중 차량하중의 반복작용에 의해 발생한 손상으로, 현재상태는 손상정도가 차량의 통행에 영향을 미칠 정도의 손상이 아니므로 부분 보수를 실시하는 것 보다는 주의관찰 후 손상 확대 시 보수계획을 세워 전면적인 보수를 실시하는 것이 바람직할 것으로 판단된다.
- 체수는 L형 측구 침하 및 레벨링 불량에 의해 발생한 손상으로, L형 측구 레벨링의 보수를 실시하는 것이 바람직할 것으로 판단된다.
- 보도부 파손은 공용중 노후화 및 다짐불량 등에 의해 발생한 손상으로, 보행자의 통행에는 문제가 없는 상태로 주의관찰 후 손상 확대 시 보수를 실시하는 것이 바람직할 것으로 판단된다.

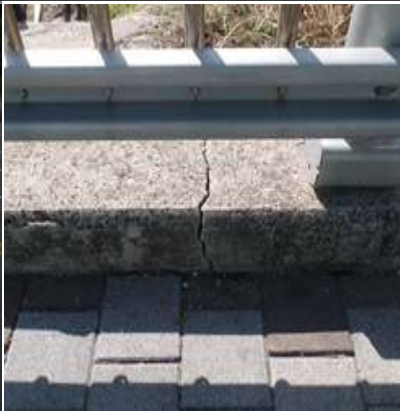
난간 및 연석 - 박락

- 외관조사 결과 전반적으로 양호한 상태이나 연석에서 일부 박락이 조사되었다.

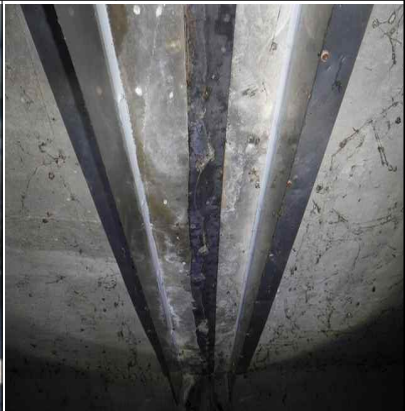
BOX 구조물 - 조인트 누수

- 외관조사 결과 BOX 구조물은 균열(cw=0.3mm미만/이상), 누수, 박락, 재료분리, 조인트 누수, 철근노출, 침식, 토사퇴적, 파손, 보수부 백태가 발생 한 것으로 조사되었다.
- 본 과업기간 중 철근노출은 2020년 11월 보수를 실시하였다.
- 균열(cw=0.3mm미만/이상)은 공용중 온도 및 건조수축, 습기침투, 환경적인 요인의 영향으로 인해 발생한 손상으로, 주의관찰 후 손상 확대 시 보수를 실시하는 것이 바람직할 것으로 판단된다.
- 누수, 조인트 누수는 조인트부 공용중 노후화 및 상부토압에 의해 발생한 손상으로, 지표수 및 지하수가 손상 부위로 누수 되고 있으나 물끊기 앵글이 설치되어 있으므로 주기적인 주의관찰을 실시하는 것이 바람직할 것으로 판단된다.
- 박락, 파손은 공용중 환경적 요인에 의한 콘크리트 열화 등의 원인으로 발생한 손상으로, 내구성 저하 방지를 위해 보수를 실시하는 것이 바람직할 것으로 판단된다.
- 재료분리는 시공시 시공미흡(마감불량), 공용중 환경적 요인에 의한 콘크리트 열화 등의 원인으로 발생한 손상으로, 내구성 저하 방지를 위해 보수를 실시하는 것이 바람직할 것으로 판단된다.
- 침식은 장기공용 중 유수의 흐름 및 와류에 의해 발생한 손상으로, 내구성 저하 방지를 위해 보수를 실시하는 것이 바람직할 것으로 판단된다.
- 토사퇴적은 장기공용 중 이물질 및 토사가 퇴적된 것으로, 주기적인 청소를 실시하는 것이 바람직할 것으로 판단된다.
- 보수부 백태는 보수미흡, 우수 및 습기침투, 환경적인 요인의 영향으로 인해 발생한 손상으로, 내구성 저하 방지를 위해 보수를 실시하는 것이 바람직할 것으로 판단된다.

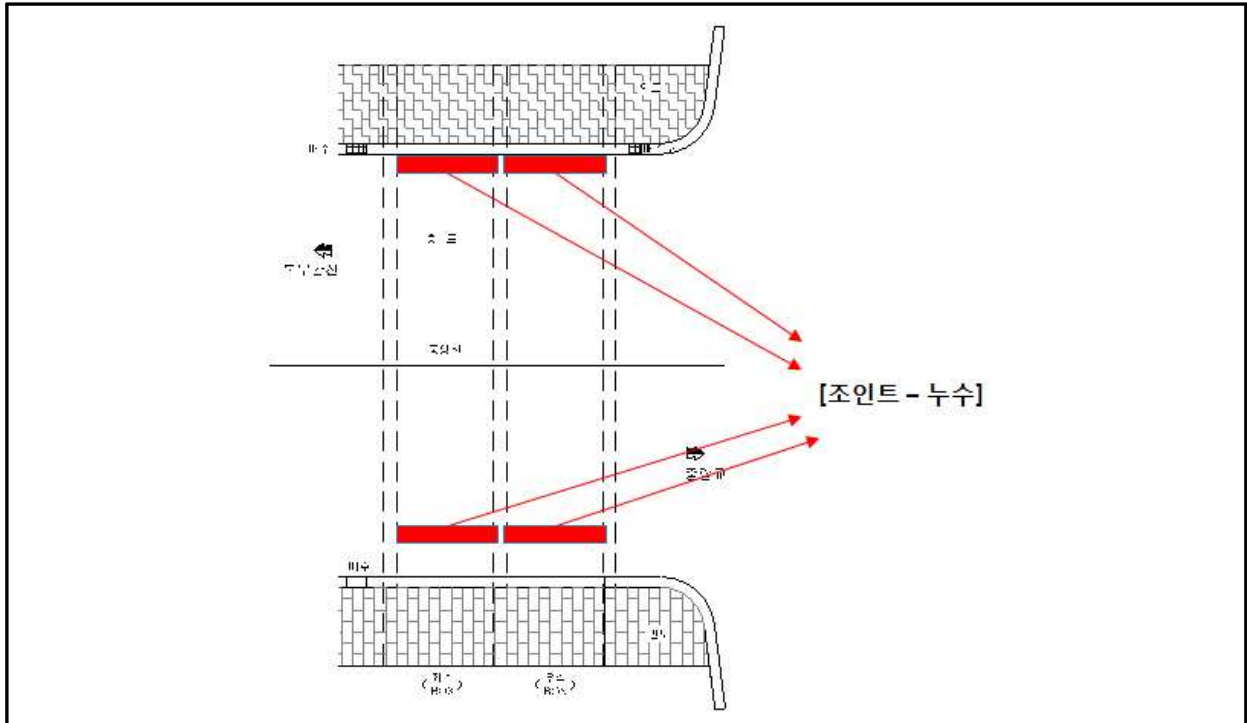
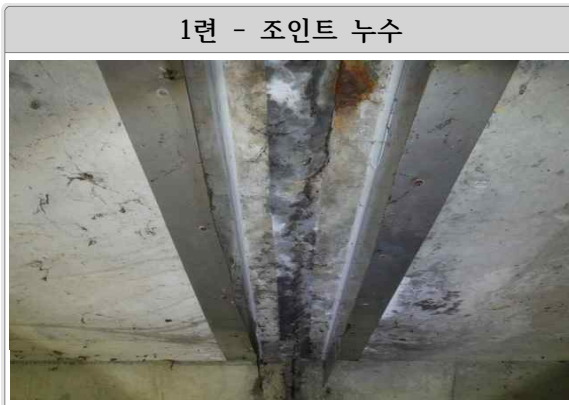
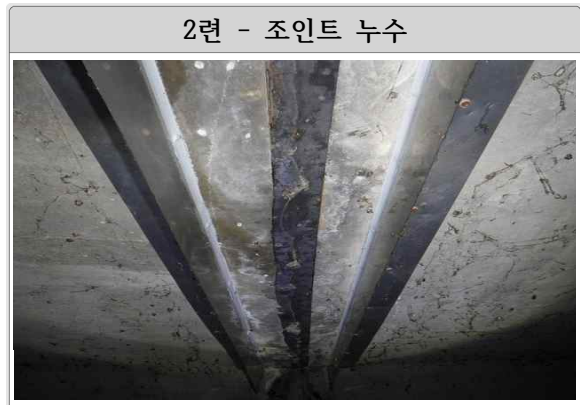
### 1) 조인트부 누수

- 조인트누수는 1련, 2련 구간에서 발생되고 있는 상태이며, 공용중 노후화 및 상부토압에 의해 발생한 손상으로, 지표수 및 지하수가 손상 부위로 누수 되고 있으나 물끊기 앵글이 설치되어 있으므로 주기적인 주의관찰을 실시하는 것이 바람직할 것으로 판단된다.

금회 정밀안전점검 결과 구조물의 상태는 구조적 안전성을 확보하고 있는 상태로 평가되었으나, 향후 공용중 내구성 및 사용성 등을 저하시킬 수 있는 손상들에 대해서는 중점유지관리 항목으로 선정하여 정기점검 등 유지관리시에 결함의 진전여부 및 재발생 여부를 주기적으로 관찰해야 할 것으로 판단된다.
