# 정기(기동점검) 점검 결과보고

## [동북선 도시철도 민간투자사업(2공구)]

□ 점검일시 : 2021.11.29 (월)

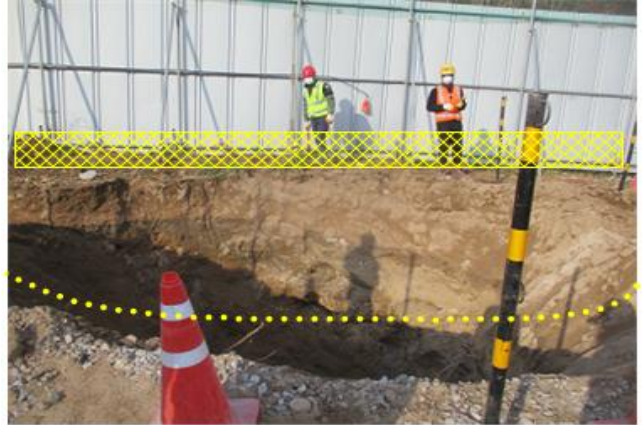
- 108 환기구 굴착부 주변에 접근 금지시설 설치 작업이 진행중에 있으나, 현장내 추락우려가 있는 작업공간이 발생할 경우 발생 즉시 안전조치가 우선 시행될 수 있도록 관리하기 바람.  
 ※ 산업안전보건 기준에 관한 규칙 제42조(추락의 방지)

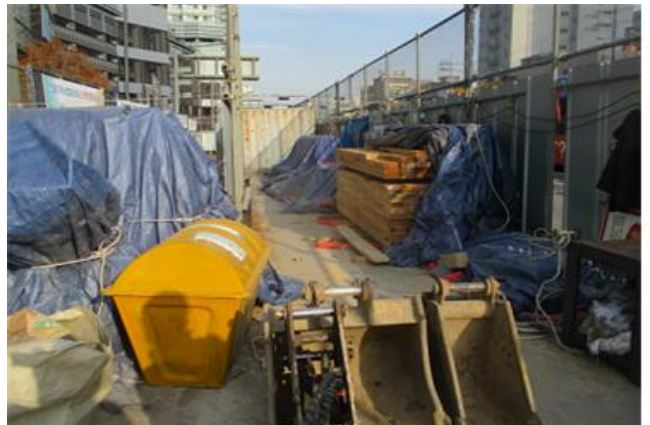
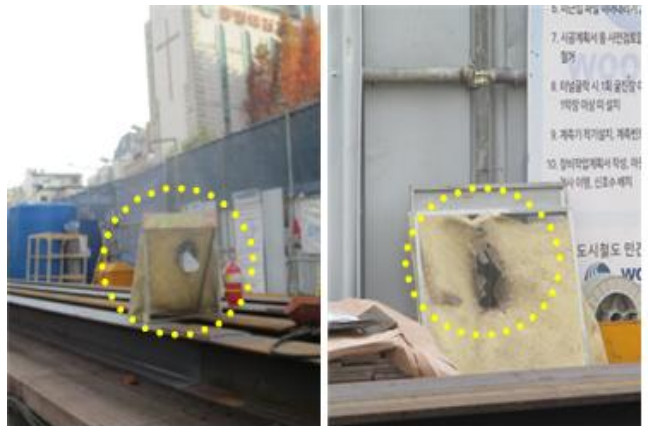
- 106 환기구 작업구간에는 화재발생시 초기진압이 가능하도록 적정소화기를 비치하여 관리하기 바람, 현장내 모든 작업자를 대상으로 동절기 화재 예방 특별교육을 실시하기 바람.  
 - 또한, 108정거장 용접작업구간 훼손된 불꽃비산방지망은 교체후 사용하기 바람.  
 ※ 산업안전보건 기준에 관한 규칙 제236조(화재 위험이 있는 작업의 장소 등)

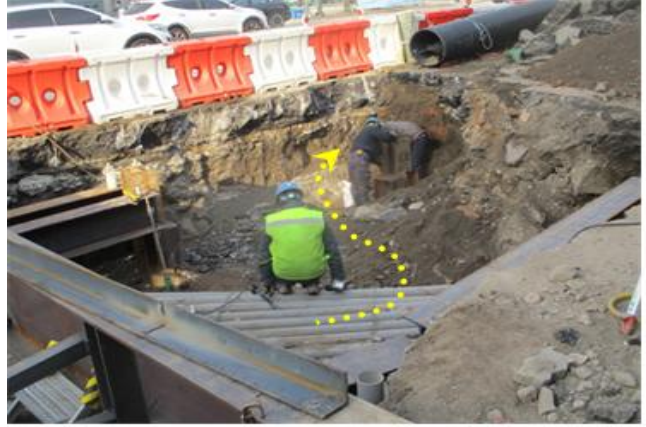
- 106정거장 주형보 설치작업공간에는 작업자 이동통로가 설치되어 있지 않으니 작업자가 안전하게 이동할 수 있는 통로를 설치하여 관리하기 바람.

※ 산업안전보건기준에 관한 규칙 제22조(통로의 설치)

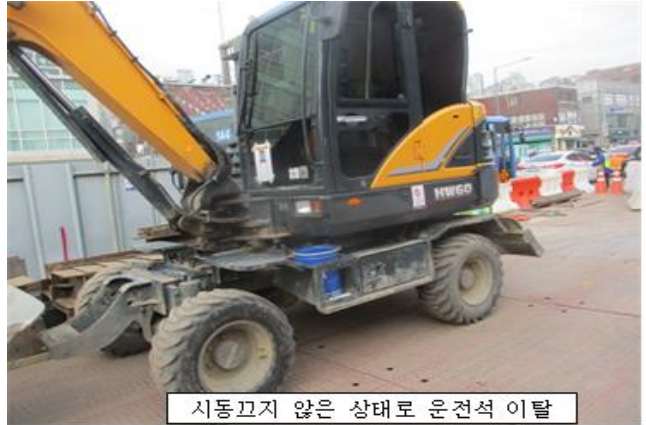
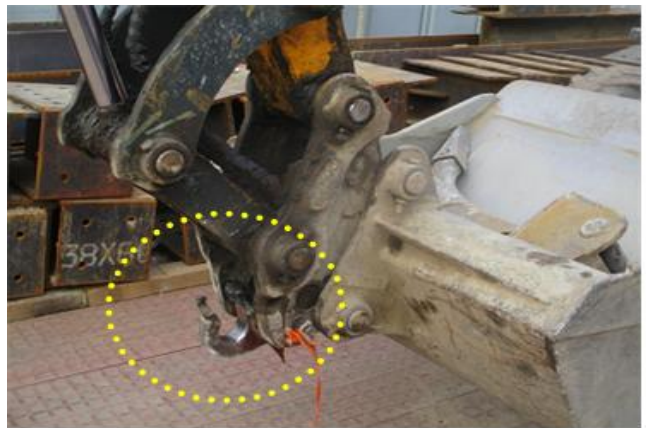
- 105정거장에서 작업중인 굴착기는 시동을 끄지 않은 상태로 조종원이 운전석을 이탈하였으며, 재발되지 않도록 굴착기 조종원을 대상으로 관련 교육을 실시하기 바람,  
- 굴착기 후크가 변형이 발생되었으니 조치하기 바람.

※ 산업안전보건기준에 관한 규칙 제99조(운전 위치 이탈 시의 조치)

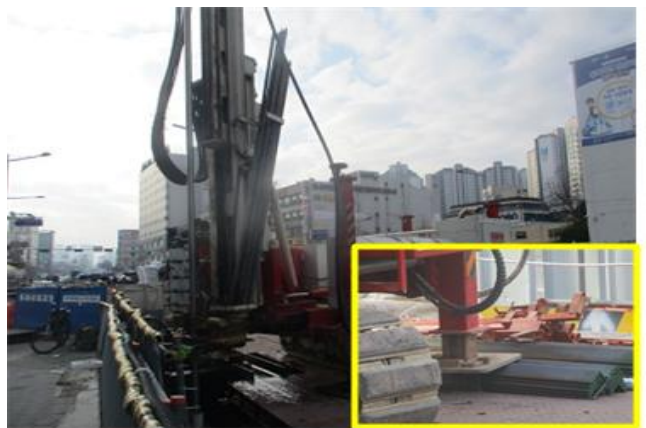
- 106정거장 차수그라우팅작업장 천공기 아웃트리거가 작업장내 적치된 앵글자재 상부에 불안정한 상태로 거치되어 있어 작업중에 발생하는 흔들림 등으로 안전사고 발생우려가 있으니 즉시 보완조치하고 재발되지 않도록 관련 작업자를 대상으로 특별 안전교육을 실시하기 바람.  
※ 산업안전보건기준에 관한 규칙 제203조(안전도 등의 준수)

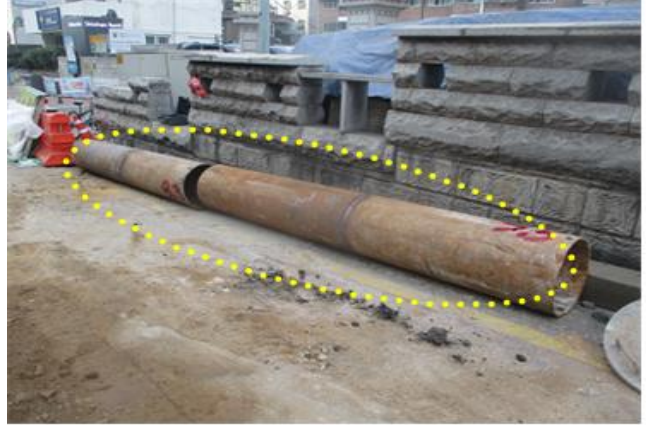
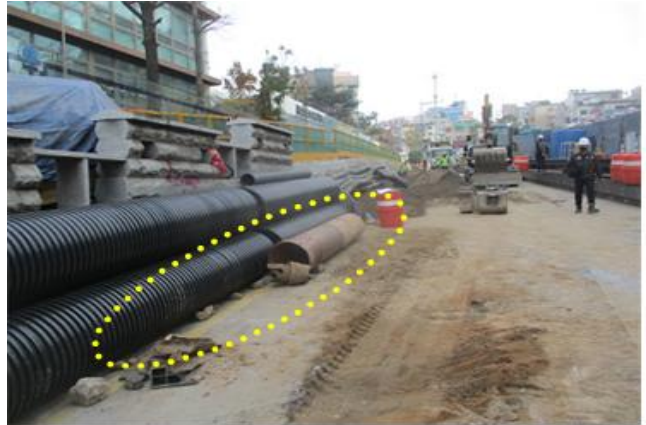
- 108 정거장 작업장에 방치되어 있는 원형자재는 충격으로 인한 전도우려가 없도록 구름방지 조치를 실시하고 관리하기 바람.

※ 산업안전보건 기준에 관한 규칙 제3조(전도의 방지)

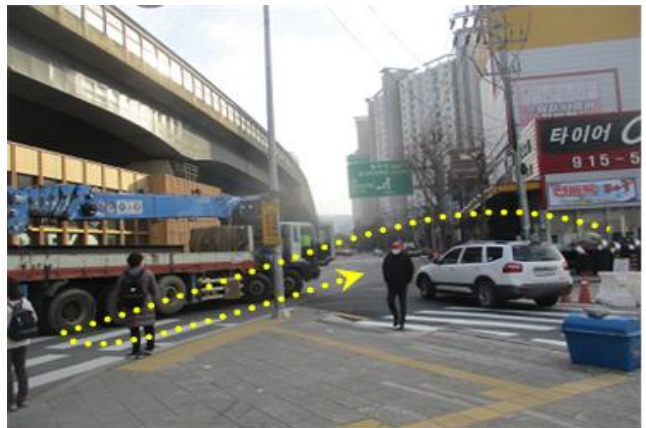
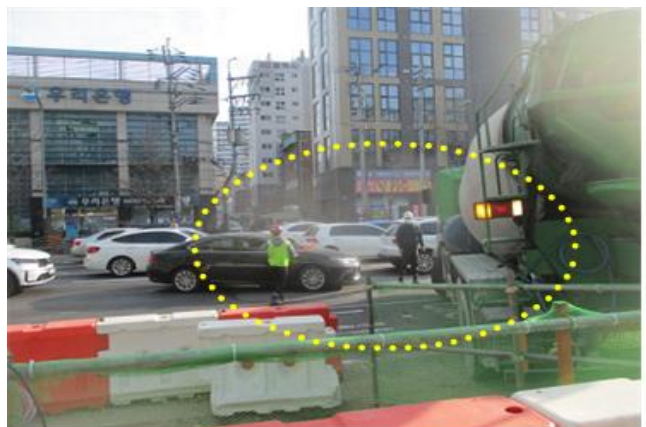
- 106정거장 작업장 카고크레인이 작업장을 진출하기 위해 후진 하는 상황에서 주변 교통흐름 끊기고, 보행자 안전이 우려되는 상황이 목격되었고,

- 106환기구에서는 레미콘 차량 작업장내 진입으로 주변 통행차량이 정차하는 상황이 발생되었으니 작업구간내 교통통제계획 및 신호체계를 재정비하하고 신호수 및 현장내 건설장비 조종원을 대상으로 관련 교육을 실시하기 바람.

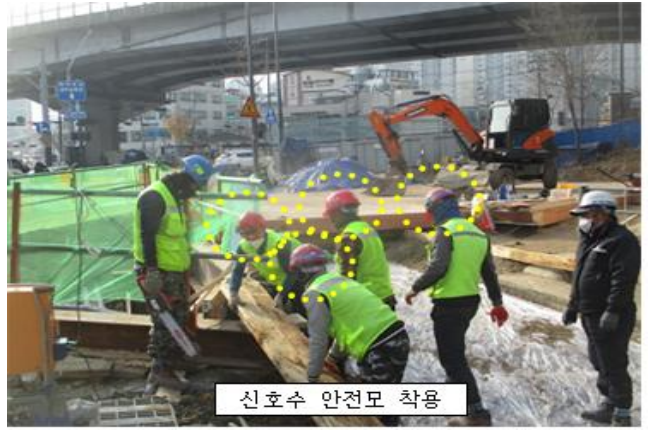
- 또한, 106환기구 외국인 근로자 4인이 적색의 신호수 안전모를 착용한 상태로 작업을 실시하고 있으니 작업자의 작업내용을 확인하고 조치하기 바람.

신호수 안전모 착용
