정기(기동점검) 점검 결과보고

[신림선 도시철도 민간투자사업 건설공사(1공구)]

□ 점검일시 : 2022.01.17 (월)

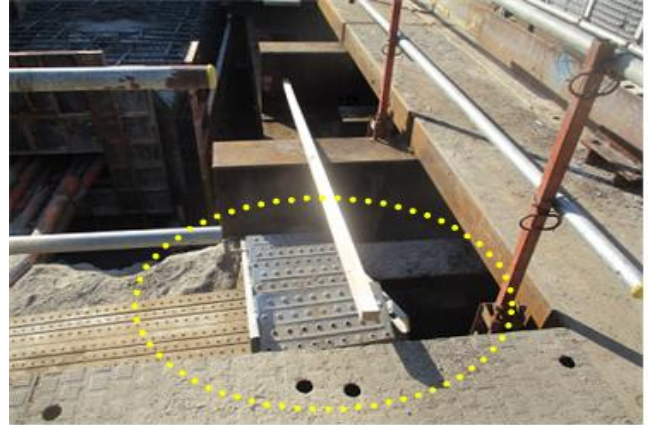
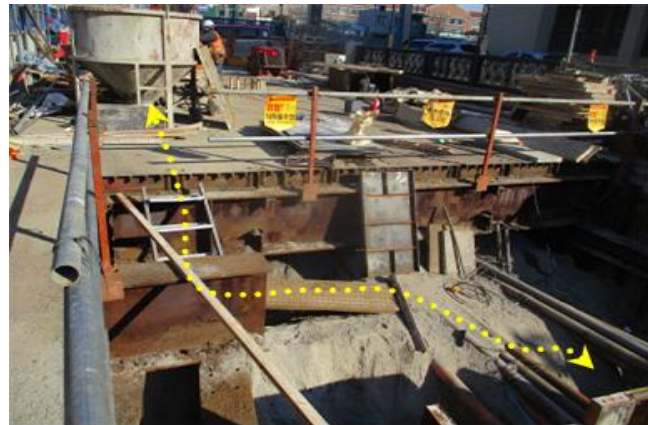
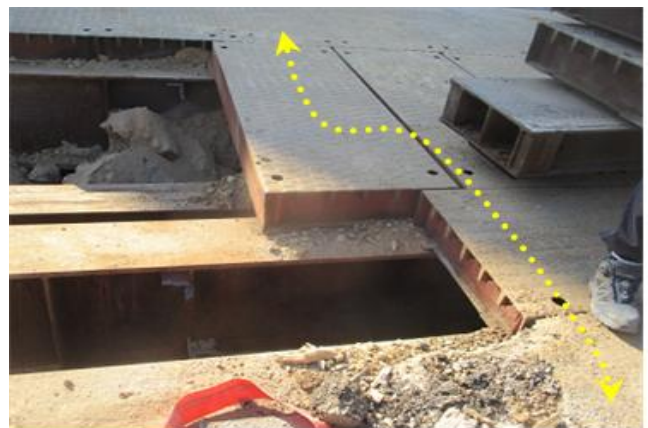
○ 가설통로 안전(도시철도사업부)

- 1) 104정거장 거푸집설치작업장 이동구간에 설치해 있는 가설통로구간은 상부 미고정, 자재 적치, 정리상태 미흡 등으로 작업자 이동간에 전도 등의 안전사고 발생우려가 있으니 보완을 실시하여 관리하기 바람.

- 2) 또한, 복공판 해체구간 주변 자재 적치 등으로 작업자 이동 통로가 협소하여 작업자 이동 등의 안전사고 발생우려가 있으니 조치하기 바람.

※ 산업안전보건기준에 관한 규칙 제22조(통로의 설치), 제23조(가설통로의 구조)

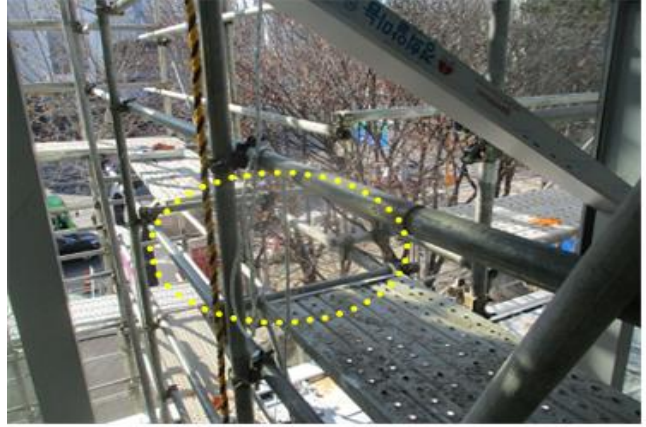
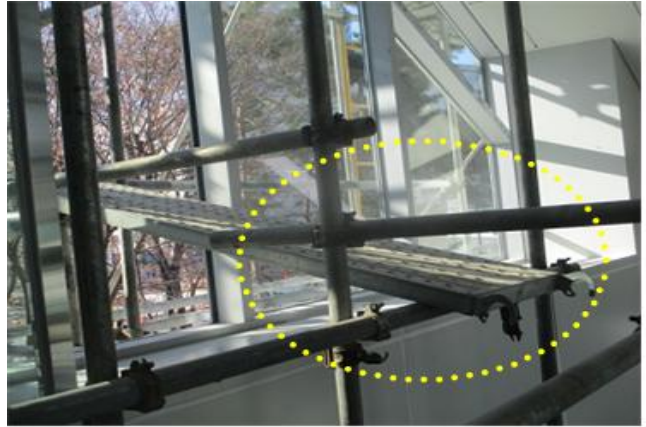
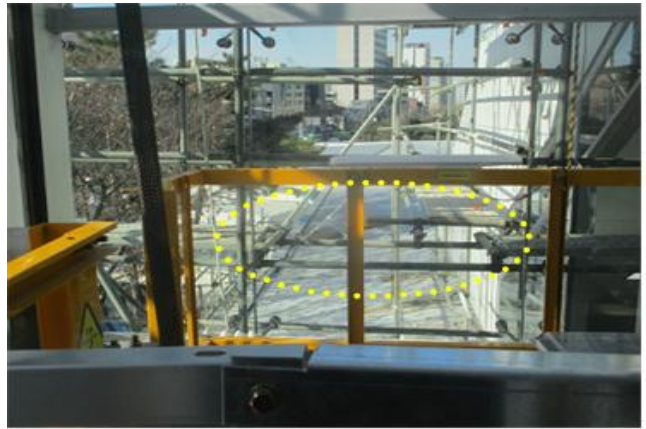
○ 추락재해 예방(도시철도사업부)

- 1) 102정거장 대합실에 설치되어 있는 외부비계 일부구간에 작업발판이 미설치되어 있고,
- 2) 내부에서 외부비계상으로 이동할 수 있는 통로가 미확보된 상태로 작업발판이 미고정되어 있어 작업자 추락 등의 안전사고 발생우려가 있으니 필요구간에 대하여 보완하기 바라며,
- 3) 해체작업을 실시할 경우 작업자가 상황을 인지할 수 있도록 전 구간에 대하여 확인을 실시하고, 위험공중 사전허가제에 반영하여 후속공중(해체작업)을 진행하기 바람.

※ 산업안전보건기준에 관한 규칙 제42조(추락의 방지), 제43조(개구부 등의 방호 조치)

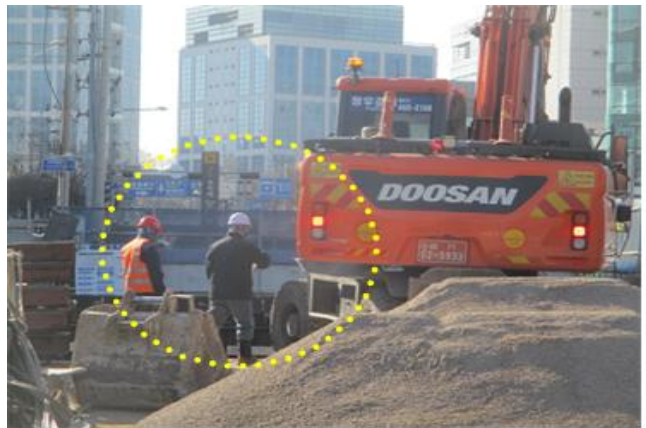
○ 건설기계 안전(도시철도사업부)

- 1) 104정거장 복공판 해체 인양작업구간 작업자가 굴착기 작업반경내에 통제없이 접근하는 상황이 목격되었으며,
- 2) 104정거장 작업중인 굴착기는 단차발생(복공판 해체)구간 작업중으로 이동시 전도(바퀴빠짐), 요동 등으로 인한 안전사고 발생우려가 있으니 보완하기 바람.

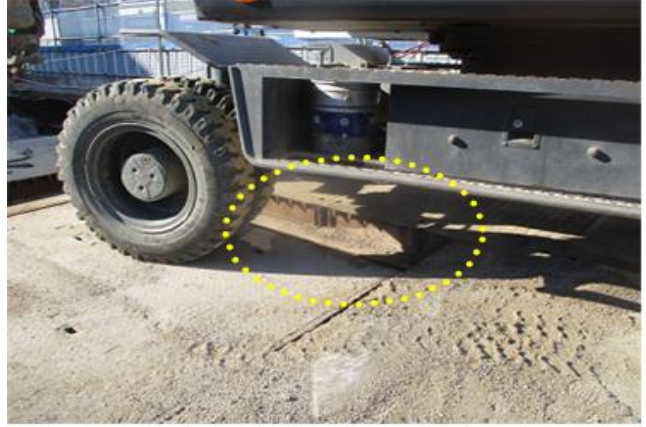
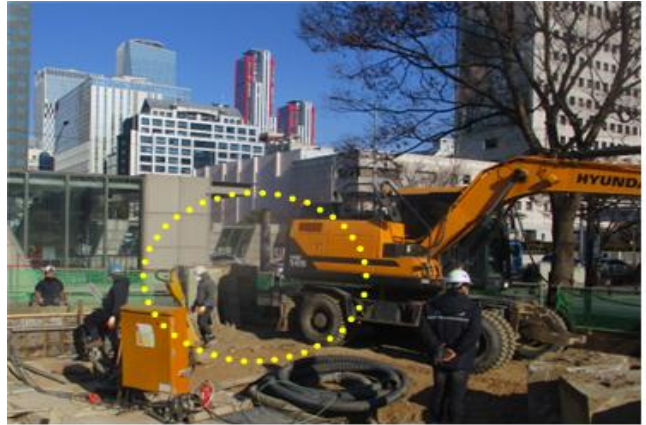
- 3) 또한, 101정거장 작업구간에서 굴착기 후면에서 통제없이 작업중인 작업자가 목격되었으니 재발되지 않도록 신호수를 배치하기 바라며, 해당작업자 및 건설기계 조종원, 신호수를 대상으로 사고사례중심의 안전교육을 실시하기 바람

※ 산업안전보건기준에 관한 규칙 제38조(사전조사 및 작업계획서의 작성 등), 제200조(접촉방지)
