정기(기동점검) 점검 결과보고

[난지물재생센터 3차(총인)처리시설 설치사업(장기-1차)]

- 점검일시 : 2022.01.18 (화)
- 점검결과
- ◆ 점검자 : 정진혁

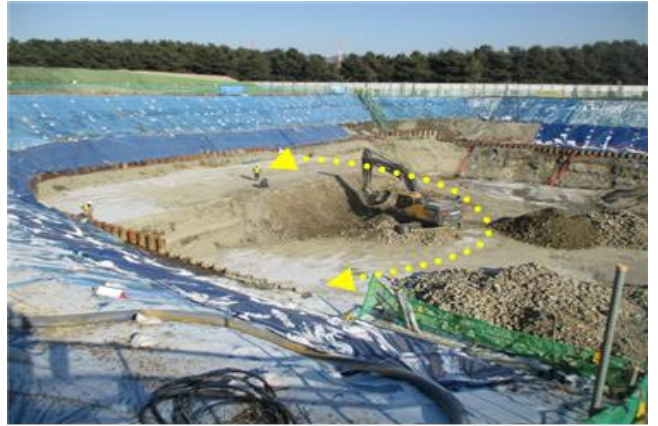
- 작업장 내 근로자가 장비에 근접하여 통행해야 할 경우 원칙적으로는 신호수를 배치해야하나 장비작업 반경에서 충분히 이격하여 가설통로를 확보할 수 있는 경우 설치와 해체가 용이한 임시 시설을 활용하여 가설통로를 명확히 구분하여 관리 요망(1)
- ※ 산업안전보건기준에 관한 규칙 제22조(통로의 설치), 제200조(접촉방지)

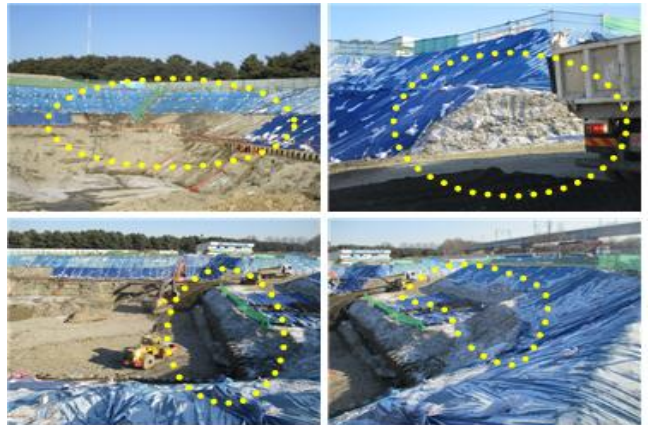
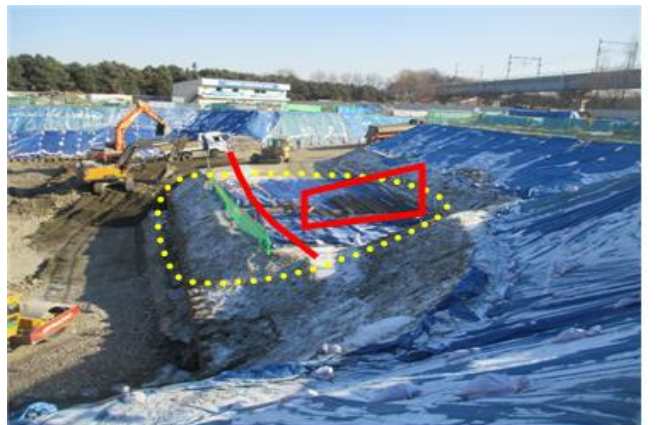
- 장기적으로 유지되는 상부사면 중 일부 동절기 보양이 안 된 개소는 해빙기를 대비하여 조속히 조치 요망(2)
- 공사용 가설도로 인근 하부사면 상부에 자재 야적장을 운영 중이고 안전난간이 사면단부에 근접 설치되어 계산되지 않은 상부하중과 안전난간 지주시공으로 인한 표층파괴면의 형성이 우려되므로(2-1)
- 사면단부에서 2m 이상 이격하여 안전난간을 재설치 하고, 기존 지주 홀은 우수가 침투되지 않도록 밀실하게 메우고, 자재는 사면 인근에서 하중을 줄이고 배면 안쪽으로 하중을 높이는 구조로 야적 관리 요망
- ※ 산업안전보건기준에 관한 규칙 제51조(구축물 또는 이와 유사한 시설물 등의 안전 유지), 제340조(지반의 붕괴 등에 의한 위험방지)

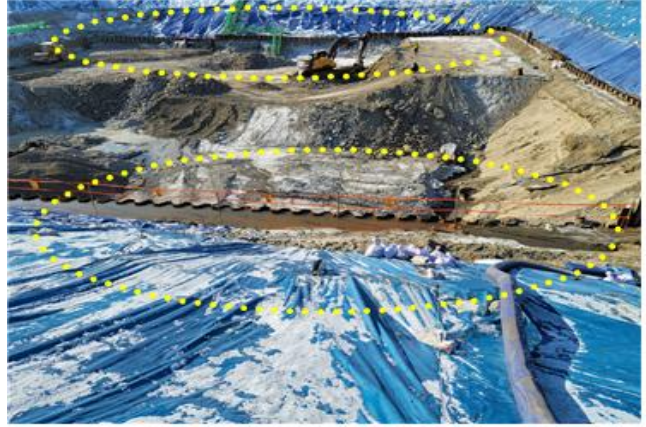
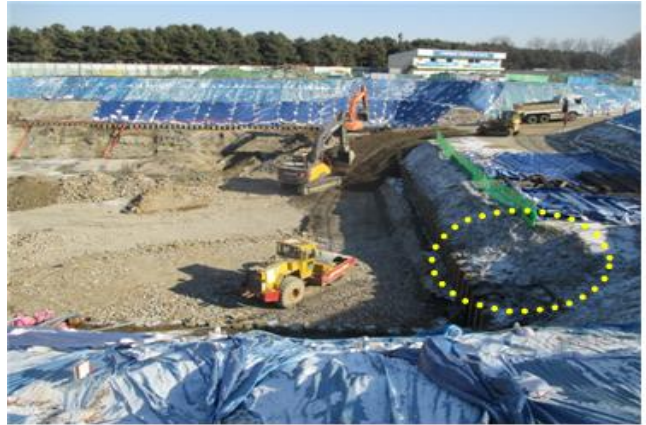
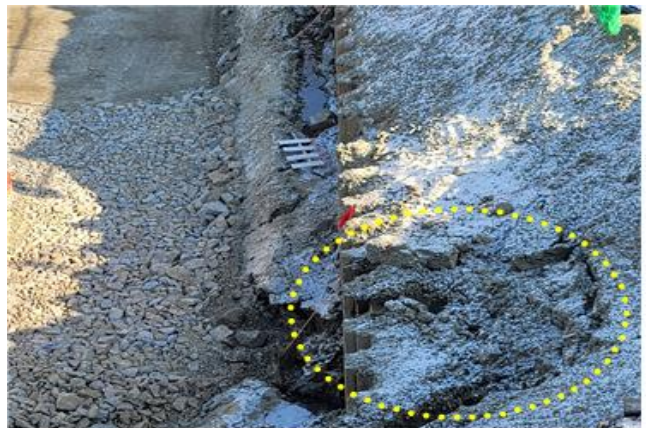
- 사면 억지공법으로 시공된 시트파일 배면에 사면 유출수가 배수지연으로 인한 물고임이 발생되어 하부지반을 연약하게 하여 제체 안정성에 영향을 줄 수 있으므로 물고임이 발생하지 않도록 배수시설을 정비하고 배수경사 유지 요망(3)
 - 자재 야적장 인근 사면 보양처리 전에 낙석이 발생할 수 있는 부석 정리 요망(3-1)
 - 자재 야적장 인근 사면에 국부적으로 함몰이 발생한 개소가 있으므로 보양처리 시 주의하고 해당 구간 시트파일의 변형여부를 주의 관찰 요망(3-2)
- ※ 산업안전보건기준에 관한 규칙 제51조(구축물 또는 이와 유사한 시설물 등의 안전 유지), 제339조(토석붕괴 위험 방지)

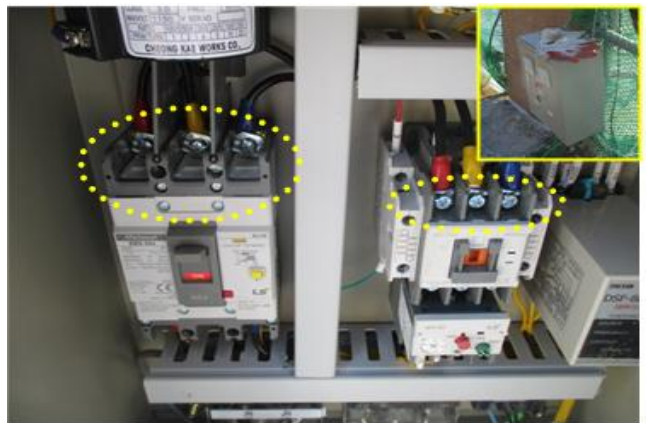
- 양수기 제어 분전반 누전차단기 충전부에 접촉되지 않도록 절연처리 요망(4)
- ※ 산업안전보건기준에 관한 규칙 제301조(전기 기계/기구 등의 충전부 방호)

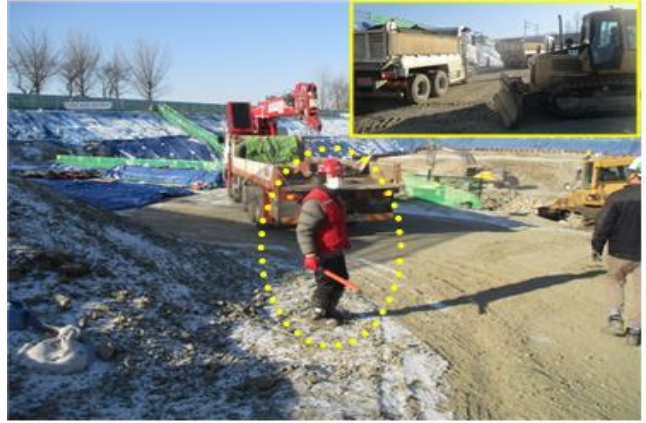
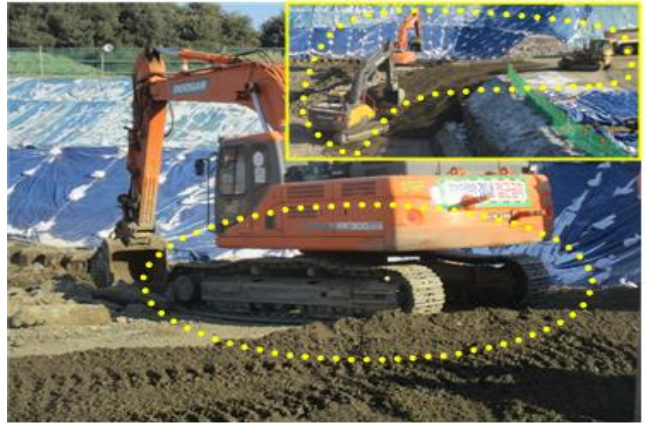
- 신호수는 본인의 위험상황 알림 및 건설장비 통제를 위해 호각, 확성기, 무전기 등 긴급 상황에 대비할 수 있는 장치를 지급하여 사용하도록 관리하고 건설장비 간 신호체계를 확립하여 신호방법을 건설장비 운전자, 신호수 교육 요망(5)
 - 궤도로 움직이는 굴착기, 도저 등의 건설장비는 궤도장력이 느슨해질 경우 험지에서 궤도가 이탈하여 전도사고가 발생할 수 있으므로 주기적으로 궤도가 쳐지지 않도록 관리 요망(5-1)
- ※ 산업안전보건기준에 관한 규칙 제199조(전도 등의 방지), 제203조(안전도 등의 준수)

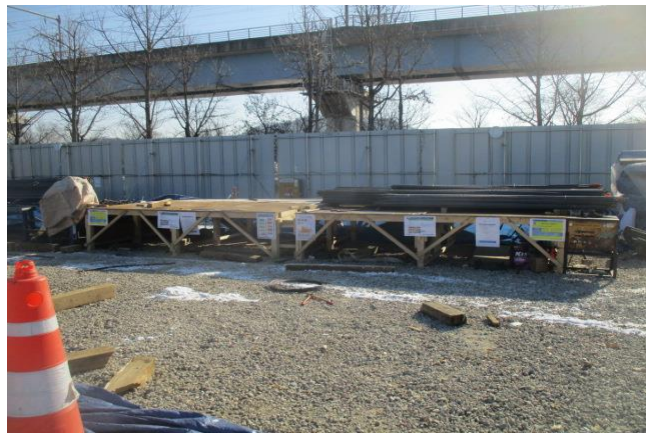
- 철근가공 작업장에 관련된 지침, 법령, 위험성 평가, 안전수칙 등을 고시한 모범사례

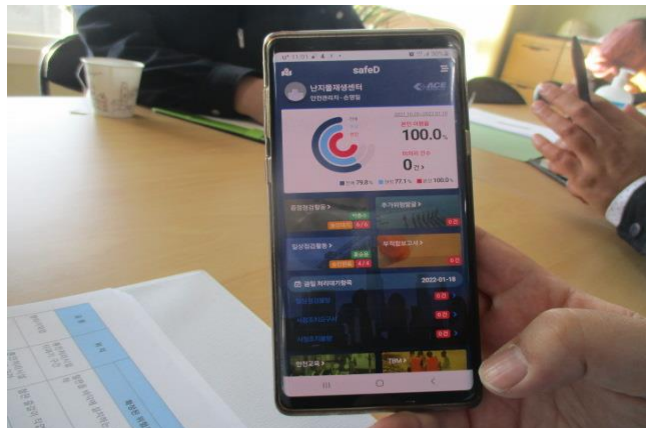
- 해당 공종의 위험성 평가 이행여부를 작업지휘자가 확인하여 통보하고 이를 종합적으로 관리하는 시스템 사용
