정기(기동점검) 점검 결과보고

[신림공영차고지(저류조 포함)조성공사[장기1차]]

- 점검일시 : 2022.05.04 (수)
- 점검결과
- ◆ 점검자 : 전소영, 박찬표

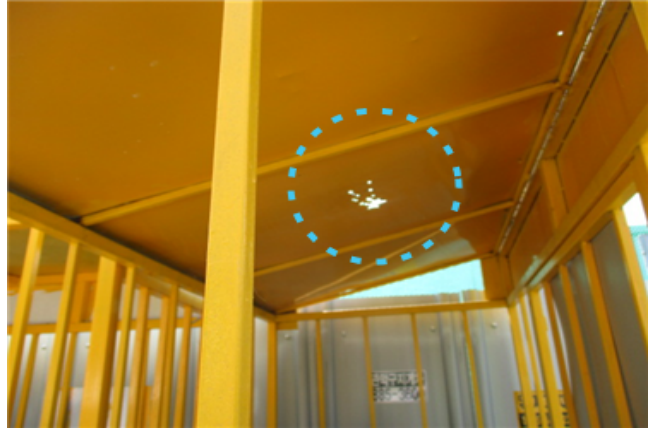
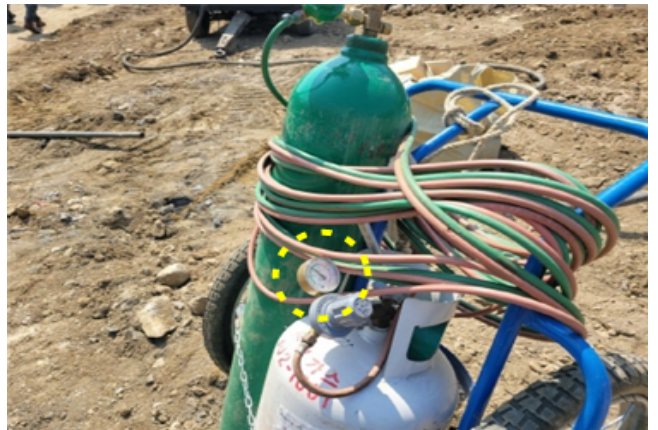
- 1) 상부가 훼손된 위험물 저장소는 보수 또는 반출하기 바라며, 화재/폭발로 인한 재해예방을 위하여 내부에 확산소화기를 비치하고 매월 점검하여 관리바람
- 미사용중인 가스용기 게이지에 잔류압이 있으니 산소용기, 가스용기 등 고압용기 사용후에는 잔류압 제거 및 밸브 잠금상태를 확인 바람

※ 건설공사장 안전관리지침

3.1.6-004(소화기)

3.1.6-009(위험물 보관소)

※ 산업안전보건 기준에 관한 규칙 제233조(가스용접 등의 작업)

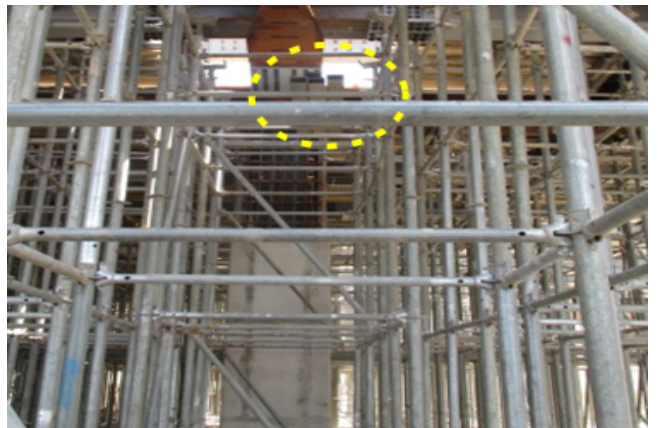
- 2) 시스템 동바리 작업 중 동바리 상단에 슬래브 거푸집 멩에재 등 자재 적치되어 있으니, 낙하로 인한 안전사고 예방을 위한 자재 반출 등 조치 및 근로자 교육시행 바람.

※ 산업안전보건기준에 관한 규칙

제14조(낙하물에 위한 위험의 방지)

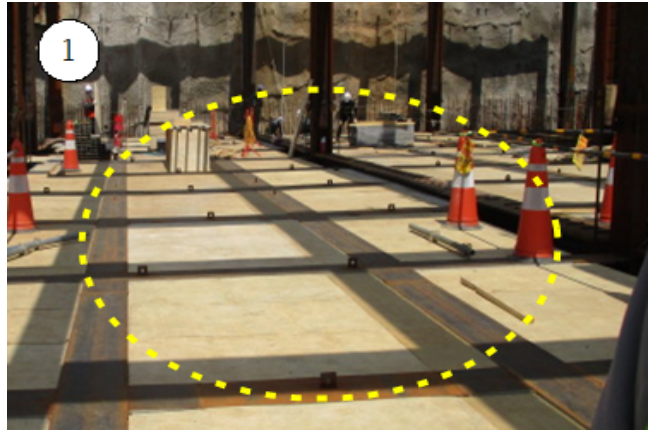
- 3) ① 철골 인양 시 사용된 러그가 돌출되어 있어 근로자 이동 시 넘어질 우려가 있으니,
- 전도재해 예방을 위하여 안전조치 후 작업시행 바람.

※ 산업안전보건기준에 관한 규칙 제3조(전도의 방지)

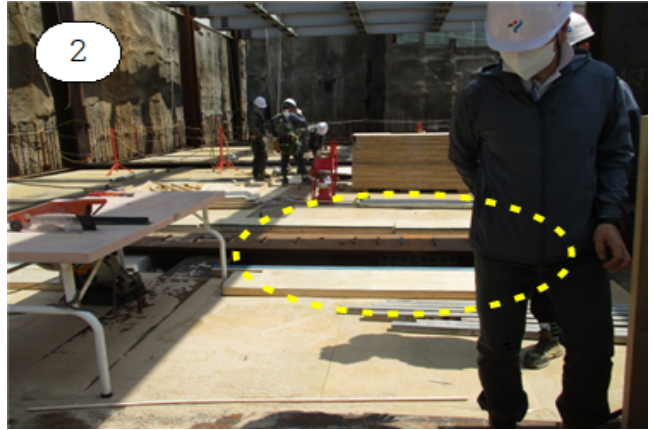
② 슬래브 거푸집 작업 중 작업통로가 일부 미흡하여 근로자 넘어질 우려 있으니, 근로자가 사용할 안전한 통로를 설치하고 항상 사용할 수 있는 상태로 유지하기 바람.

※ 산업안전보건기준에 관한 규칙 제22조(통로의 설치)

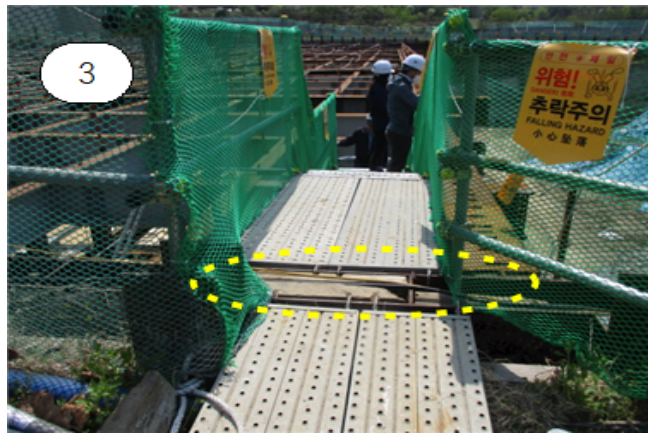
③ 근로자 주통행 계단에 가설전선이 노출되어 있으니, 근로자 넘어짐 또는 감전사고예방을 위하여 조치바람.

※ 산업안전보건기준에 관한 규칙 제315조(통로바닥에서의 전선 등 사용금지)

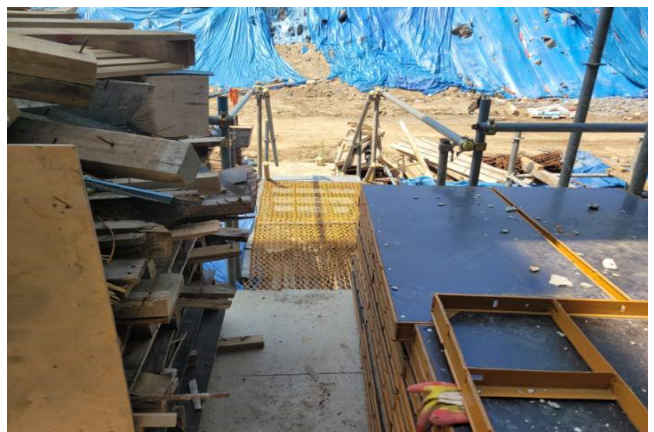
- 4) 이동통로에 유로폼 등 자재가 쌓여있어 폭이 협소하므로 근로자가 안전하게 이동할 수 있도록 조치 바람

※ 산업안전보건기준에 관한 규칙 제22조(통로

의 설치)

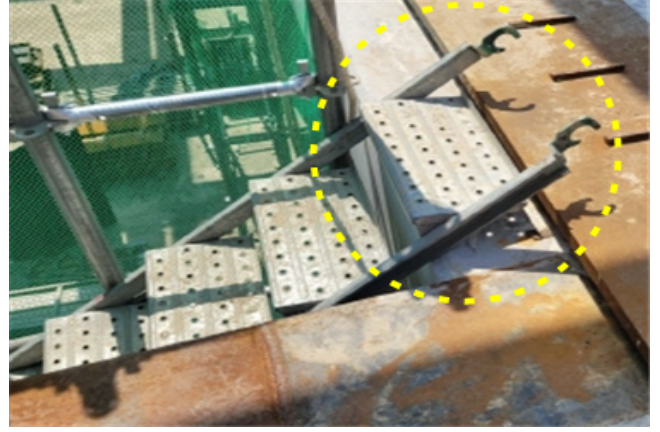
- 가설계단 상부 고정이 미흡하고 사다리의 끝부분이 튀어나와 있어 근로자 이동시 전도우려가 있으므로 보완 조치 바람

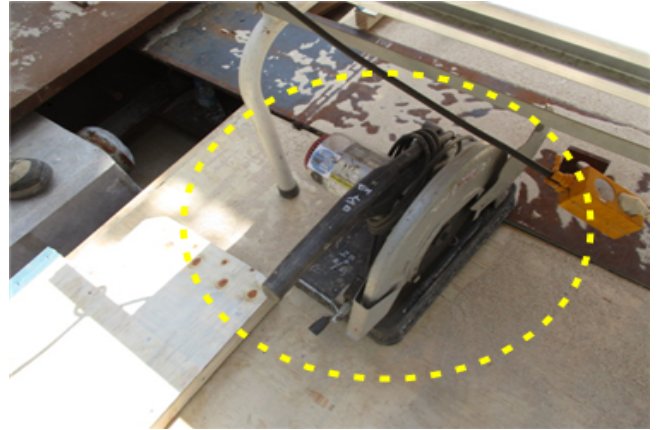
- 5) 현장에서 사용중인 목재가공용 동근톱 및 고속절단기등의 RPM이 점검 시 확인되지 않는 바, 절삭공구보다 높은 RPM의 절삭날 사용하여 작업시행 바람.

※ 건설공사장 안전관리지침
3.2.3-003(고속절단기)
