능산지하차도 정밀안전점검

〈 요약보고서 〉

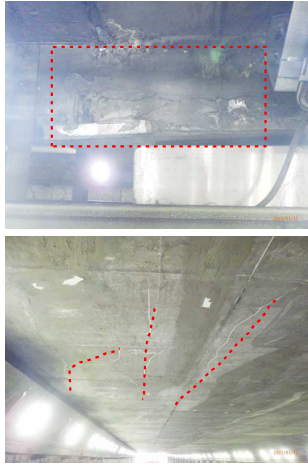
구 분	현황 및 원인분석	관리방안	사 진
지하차도 BOX	<ul style="list-style-type: none"> ·슬래브 : 보수재 박리 Sta.40.0m, 균열(폭 0.3mm) Sta.82.0m - 공용년수 증가, 보수재 열화 등 - 온도변화, 건조수축 등 	<ul style="list-style-type: none"> - 내구성 저하방지 및 안전사고 예방차원의 단면보수, 주입보수 필요 - 보수부위 재손상이 발생하지 않도록 세심한 시공관리 필요 - 보수조치 전까지 손상의 진전여부 등을 정기적으로 점검관리가 필요

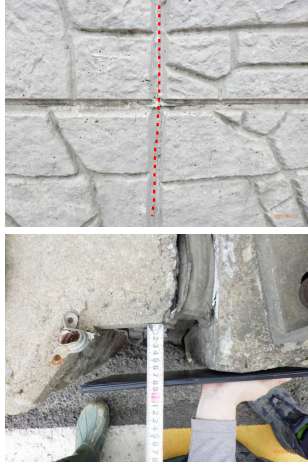
응벽	<ul style="list-style-type: none"> ·응벽 시점(좌측) 균열(폭 0.3mm) Sta.50.0m, 종점(좌측) 이격 B=3cm Sta.0m - 온도변화 건조수축 등 - 시공 정밀도 부족 	<ul style="list-style-type: none"> - 균열은 내구성저하 방지를 위한 주입보수가 필요 - 이격은 점검기간 중 변화 상태를 확인한 결과 현재 진행성은 없는 상태이니 정기적인 변화 확인 필요
