『월계배수지 송수관로 누수』에 따른

급수운영 결과보고

상수도사업본부
급수부 배수과

중랑천 월릉교 인근 월계배수지 송수관로(D1650mm)의 누수에 따른 급수운영 조치결과를 보고 드립니다.

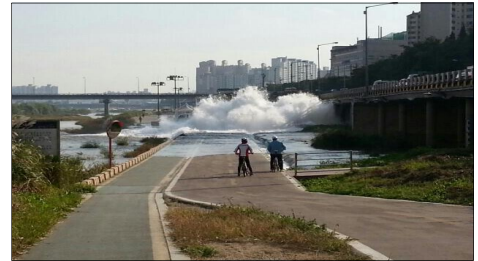
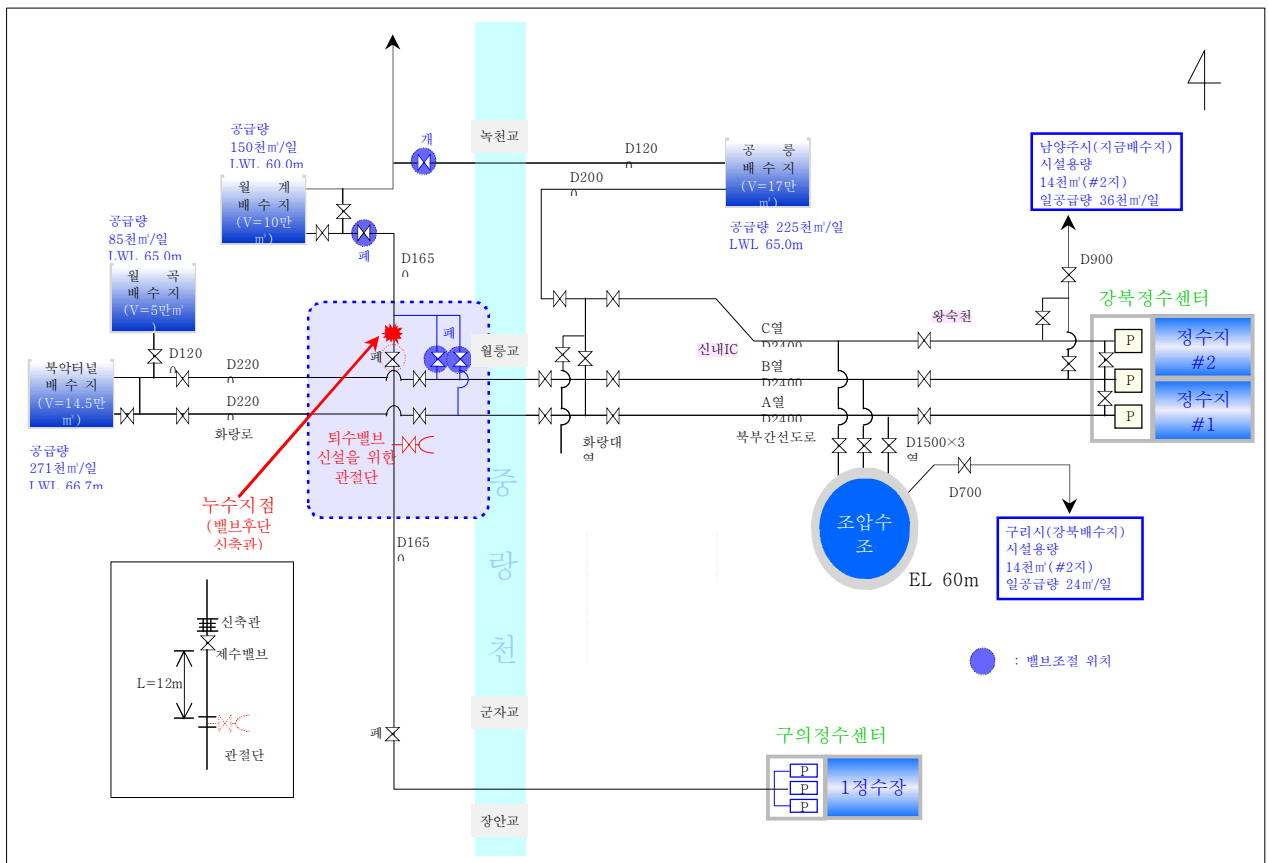
- 일 시 : '14. 10.15.(수) 15:30
- 위 치 : 성북구 석관동 375-4(월릉교 월계배수지 송수관로)
- 누수내용 : 구의 고도정수 시운전을 위한 D1,650mm 상수도관 보수작업 (퇴수밸브 설치) 중 밸브와 접한 신축관 파손으로 누수 발생

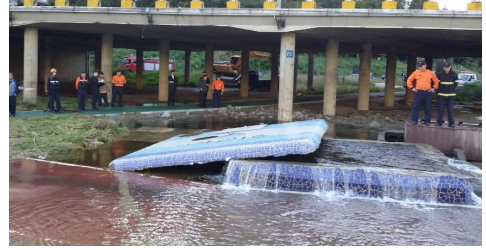
- 단수세대 : 없음
- 피해현황 : 밸브실 상단 구조물 이탈

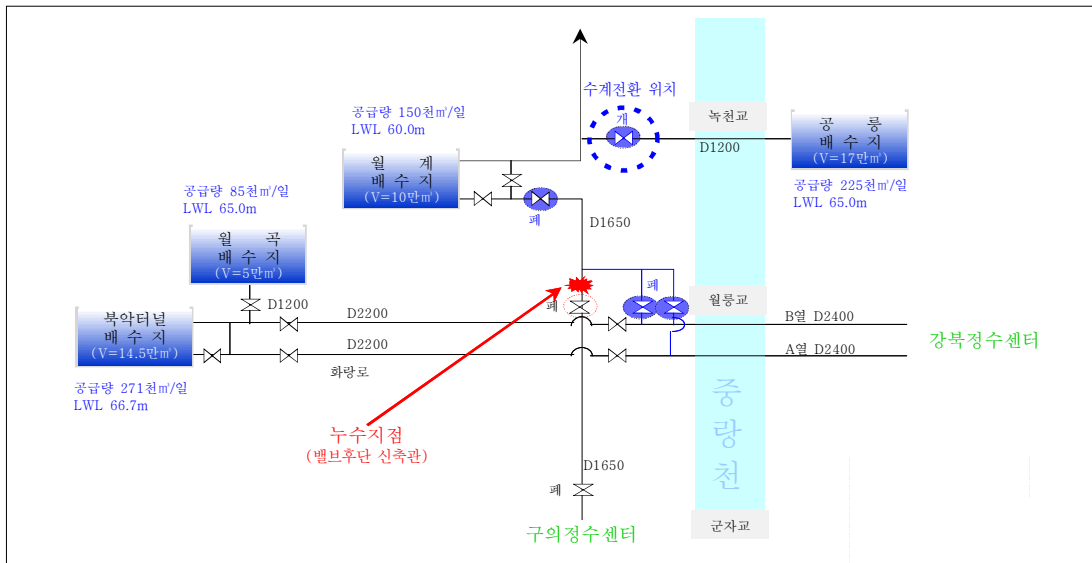
○ 수계전환 현황도(강북 공릉 → 월계배수지로 지원)

- 수계전환 시행
 - 월계배수지 급수구역 ⇒ 공릉배수지 급수구역 전환
 - ☞ 녹천교 옆 비상 배수라인(D1200mm)으로 수계전환 완료
 - 월계배수지 유입관로 밸브 및 배수관로 유출밸브(구의방향) 잠금
 - ☞ 추가적인 누수 예방을 위해 밸브 조절

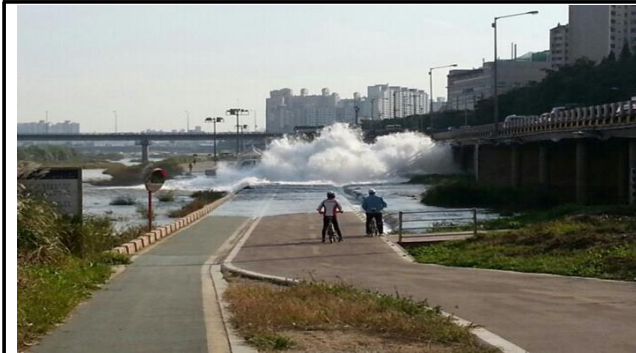
최초 누수사진 1

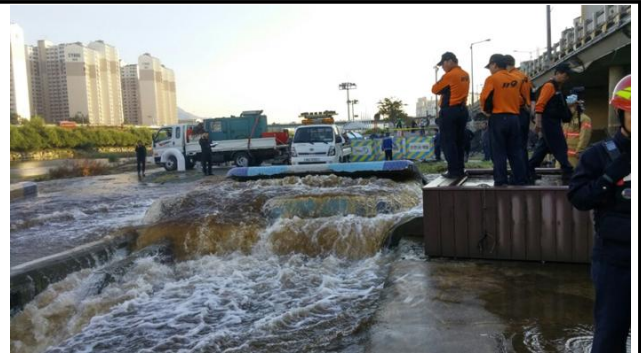
최초 누수사진 2

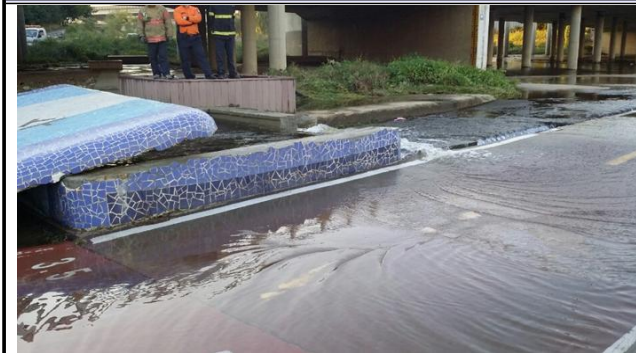
월계 송수관로 밸브 차단 후 누수물량 감소

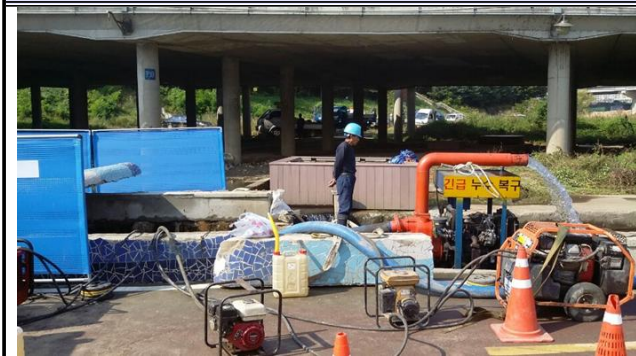
기존관 내부 잔류수 퇴수조치

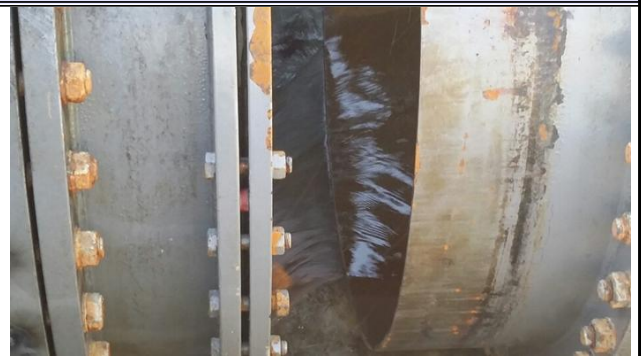
월릉교 연결밸브(강북 ⇒ 월계) 지수 불량
