## 보도자료

담당부서 : 재난안전관리실 도로관리과

### 서울시, 시기술로 선제적 발견부터 신속 보수까지...포트홀 저감대책 추진

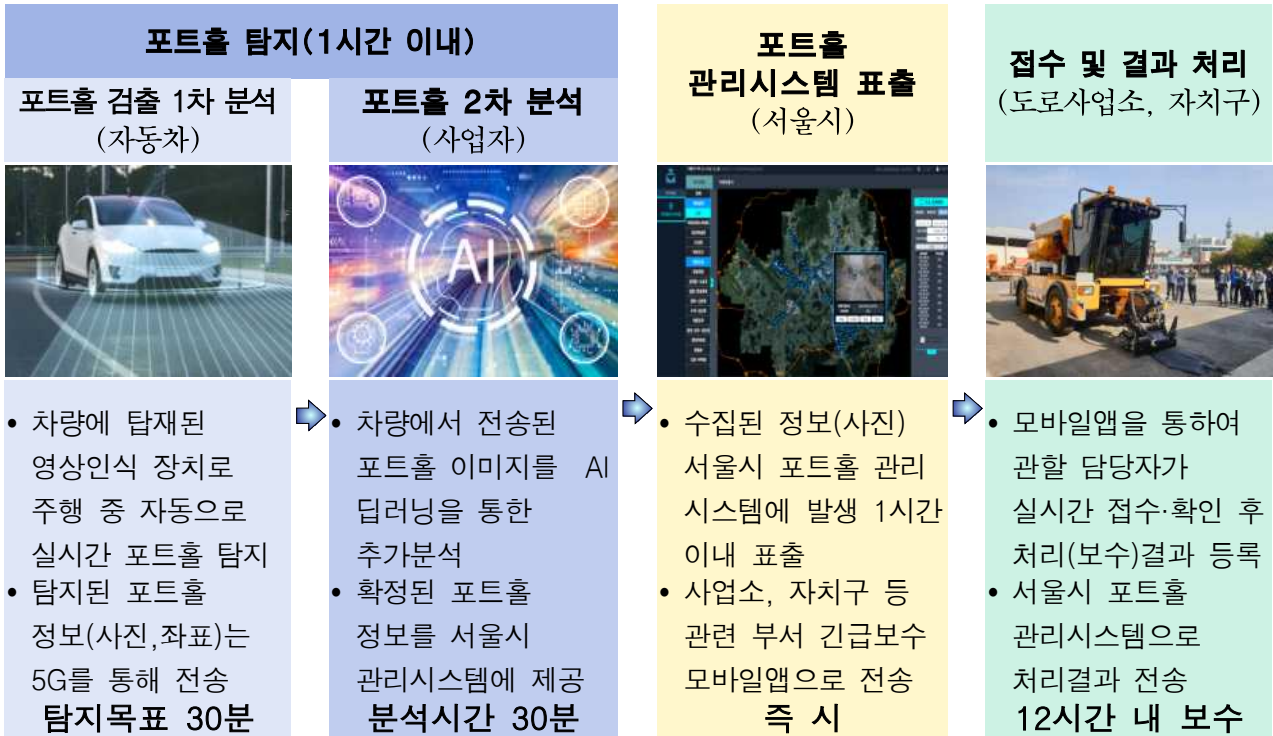
○ 포트홀 자동탐지 시스템

- 이 시스템은 지난해 7월부터 전국 최초로 서울시가 도입한 것으로, 인공지능(AI) 기반의 영상촬영 장치를 부착한 차량이 주행 중 포트홀을 발견하면, 별도의 조작 없이도 포트홀의 사진과 위치 정보를 실시간으로 관련 부서에 전송하는 방식으로 운영된다.
- 서울시내를 누비는 대중교통 2천 대(버스 1,650대, 택시 350대)에 설치, 포트홀을 실시간으로 탐지하고 보수하는데 현재 활용하고 있다. 정확도 등에 대한 현장 실증을 마치고, 탐지 효율을 개선하는 성능 고도화를 추진하고 있어 활용도가 더 높아질 것으로 기대된다.

- 시는 우선 시민 신고가 있기 전에 포트홀을 찾아내 신속 보수할 수 있도록, 영상인식 기반의 '인공지능(AI) 포트홀 자동탐지 시스템'을 도입·운영하고 있다. 주로 시민 '신고'에 의존했던 포트홀 발견을 인공지능 기반의 영상촬영 장치를 활용한 '선제적 탐지'로 대전환한 것이다.
- 시는 그간 포트홀을 찾기 위해 자체 순찰, '차도 모니터링단'의 신고, 일반 시민의 민원 접수 등을 활용해 왔으나, 정확한 발생 위치와 내용을 확인하고 보수하려면 다소의 시간이 소요됐다.

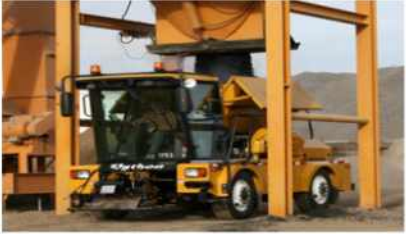
<p>보수재료(일반, 상온아스콘, 최대4톤)적재 사용 중 보온(90℃)가능</p>	  <p>현장까지 신속이동</p> <p>시속 80km로 현장신속이동 (대형트럭 1종 면허)</p>

□ 신속한 복구를 위해 장비도 보강된다. 혼자서도 한 개의 포트홀을 5분 안에 보수할 수 있는 '포트홀 전문 보수장비(차량)' 한 대를 올해부터 시범 도입한다. 재료의 운반, 청소, 보수까지 하나의 장비로 혼자서 할 수 있어 기존 인력 작업 시간(25분) 대비 작업 속도가 5배 빨라진다. 이를 통해 포트홀 복구 작업량을 하루 최대 30개소에서 3배 이상 확대된 100개소까지 크게 늘릴 수 있을 것으로 기대된다.

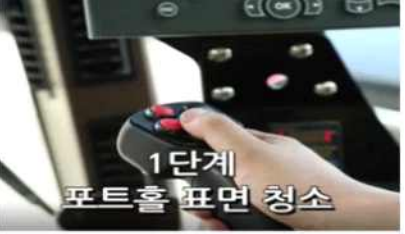
<p>1단계 포트홀 표면 청소</p> <p>최대 90km/h 속도로 현장이동 보수재료(일반, 상온아스콘) 최대 4톤 적재</p>

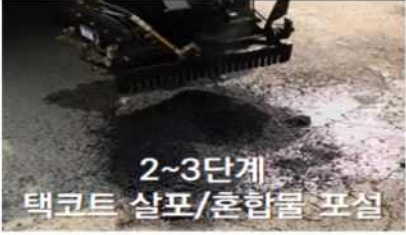
<p>2~3단계 택코트 살포/혼합물 포설</p> <p>최대 90km/h 속도로 현장이동 보수재료(일반, 상온아스콘) 최대 4톤 적재</p>

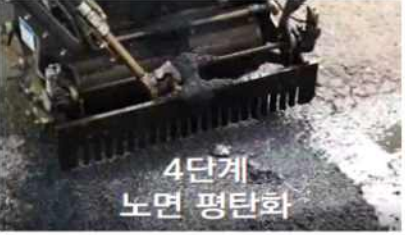
<p>4단계 노면 평탄화</p> <p>최대 90km/h 속도로 현장이동 보수재료(일반, 상온아스콘) 최대 4톤 적재</p>

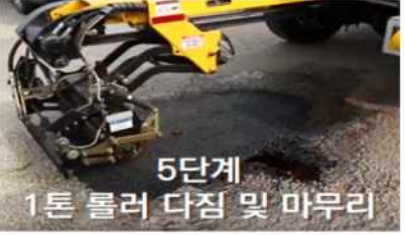
<p>5단계 1톤 롤러 다짐 및 마무리</p> <p>최대 90km/h 속도로 현장이동 보수재료(일반, 상온아스콘) 최대 4톤 적재</p>

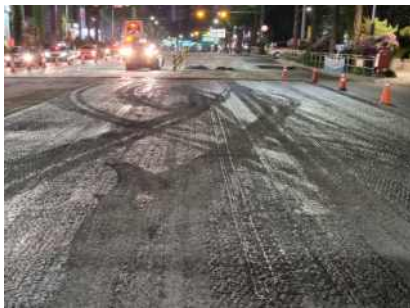
(기존) 택코트 훼손

○ 도로 재포장 시 기존 포장층과의 부착력을 높이고 공사 차량으로 인한 훼손을 방지하는 속경성 텍코트\*사용을 의무화하고, 공사 현장에 도착한 도로포장 재료를 일정한 온도로 공급해 재료분리와 온도 저하를 방지할 수 있는 장비(MTV\*\*) 사용을 확대하는 등 세부적인 개선 대책을 시행한다.

\*속경성 텍코트(tack-coak): 기존 아스팔트 포장 절삭 후 새로운 포장 포설시 서로 잘 붙도록 하는 물질

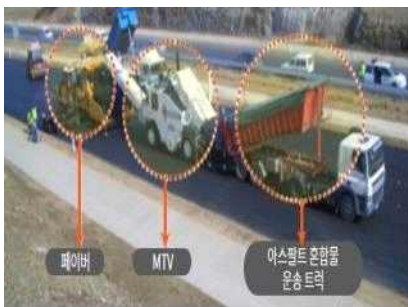
MTV를 활용한 시공

\*\*MTV(Material Transfer Vehicle): 현장 아스콘 재혼합 장비
