## 공덕배수분구 내 (공덕동 105-90 ~ 98 외 3구간) 사각형거 보수보강

노후 불량 사각형거의 심각한 손상 부위를 보수·보강함으로써 구조물의 내구성 및 안전성 확보 및 하수도 시설물로 인한 안전사고를 사전에 예방하고 원활한 배수기능 및 사각형거의 공용성을 증대코자 함.

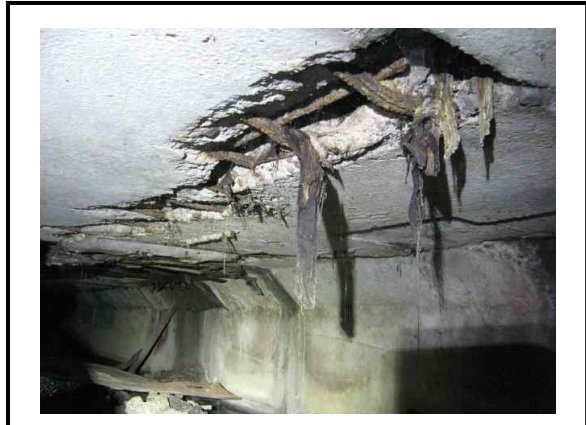
사진 2	상부슬래브
현황내용	1-3 구간 보수부 파손
