공덕배수분구 내 (공덕동 105-90 ~ 98 외 3구간) 사각형거 보수보강

노후 불량 사각형거의 심각한 손상 부위를 보수·보강함으로써 구조물의 내구성 및 안전성 확보 및 하수도 시설물로 인한 안전사고를 사전에 예방하고 원활한 배수기능 및 사각형거의 공용성을 증대코자 함.

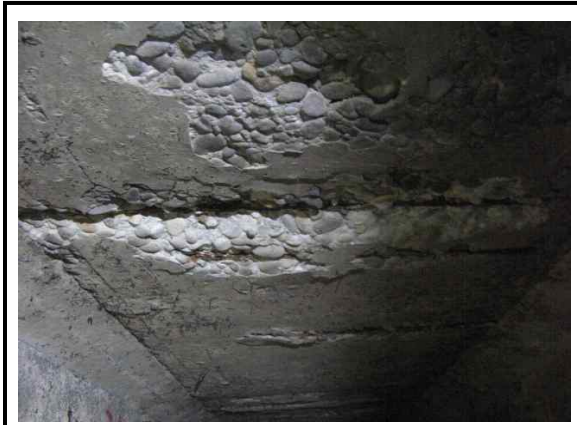
사진 1	상부슬래브
현황내용	1-1 구간 박락, 철근노출

- 단면보수
 - $A = 1,086\text{m}^2 \times 313\text{천원}/\text{m}^2 = 340,000\text{천원}$
- 단면보수(철근노출부)
 - $A = 157\text{m}^2 \times 460\text{천원}/\text{m}^2 = 72,200\text{천원}$
- 단면보강(FRP)
 - $A = 21\text{m}^2 \times 740\text{천원}/\text{m}^2 = 15,500\text{천원}$
- 균열보수(에폭시주입공법)
 - $L = 32\text{m} \times 30\text{천원}/\text{m} = 960\text{천원}$
- 기타 1식 71,340천원

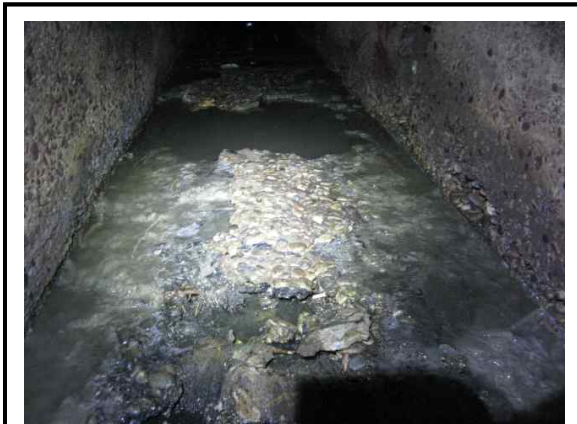
사진 3	바닥
현황내용	1-5 구간 콘크리트 박락

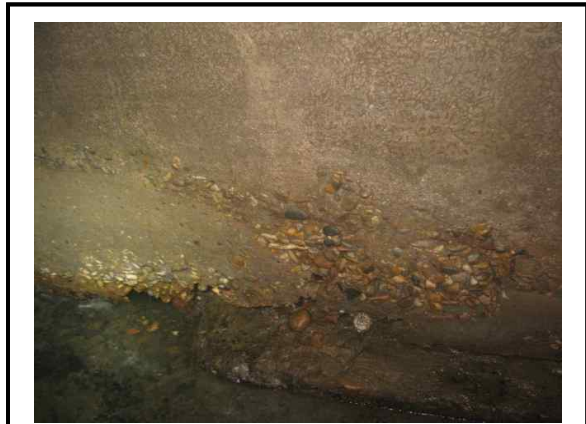
사진 4	벽체
현황내용	2-10 구간 재료분리
