북악터널 외3개소 정밀점검 용역

# 보 고 서

[삼 청 터 널]

서울특별시북부도로관리사업소

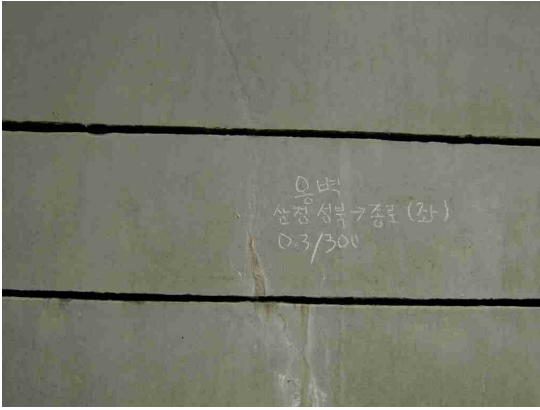
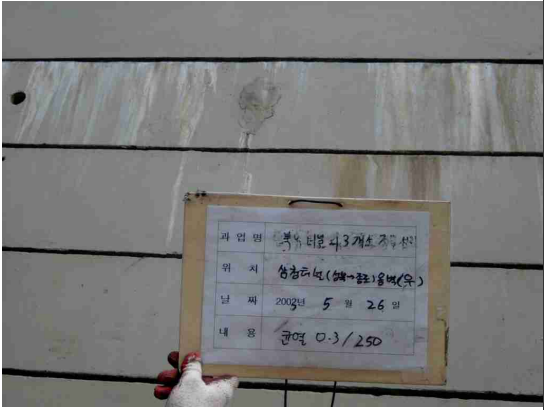
점 검 부 위		점 검 항 목
▷ 옹벽 및 갱문		<ul style="list-style-type: none"> <li>·침하, 경사, 수평변위, 배부름</li> <li>·균열, 이음매의파손</li> <li>·콘크리트 떨어짐</li> <li>·철근노출</li> <li>·배수공 상태</li> </ul>
관 련 사 진	터널입구(좌) 옹벽	터널입구(우) 옹벽

균열 0.3mm/3m 3EA	균열 0.3mm/2.5m
점 검 결 과	옹벽	- 터널 외부옹벽 구간의 종,횡방향균열(W=0.2~0.3mm), 누수, 백태등 일부 발생된 상태이나 콘크리트 건조수축 및 재료의 노후화로 인한 손상으로 구조물의 열화방지를 위하여 적절한 보수 및 향후 지속적인 관찰이 요구됨.
	갱문입구, 출구	- 터널입구, 출구 구간의 횡방향균열(W=0.3mm), 박리등 일부 발생된 상태이나 건조수축 및 재료의 노후화로 인한 손상으로 구조물의 열화방지를 위하여 적절한 보수 및 향후 지속적인 관찰이 요구됨.

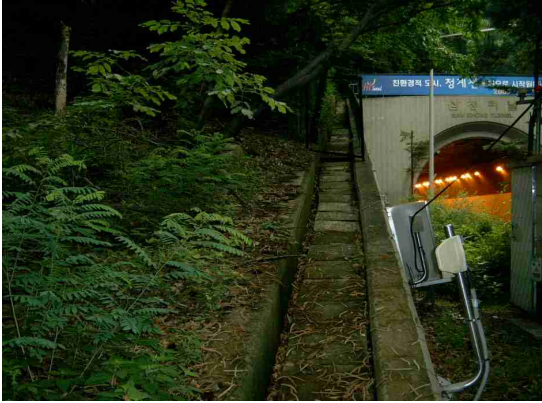
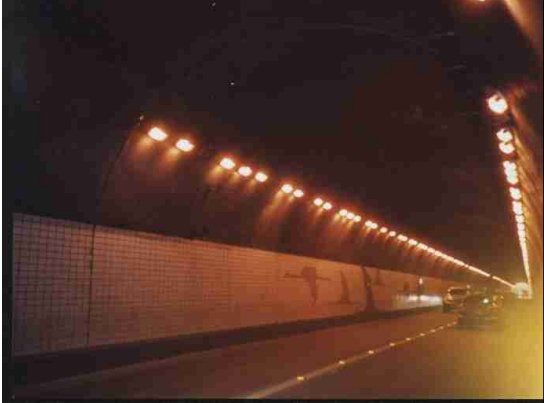
점 검 부 위		점 검 항 목
▷ 비탈면 및 주변환경조사 및 부대시설		<ul style="list-style-type: none"> <li>·배수구(퇴적, 체수, 손상, 침하, 유도배수, 뚜껑개폐)</li> <li>·지형의 기하학적 변화</li> <li>·토피하중의 제거</li> <li>·하중의 증가</li> <li>·충격과 진동</li> <li>·조명시설등</li> </ul>
관 련 사 진	비탈면 및 배수로	조명시설

배수로상태양호	조명시설 일부불량
점 검 결 과	배수로	- 터널 입출구 배수로 상태는 전반적으로 양호하며 토사나 이물질이 퇴적한 곳은 없는 것으로 조사되었다.
	비탈면 및 주변환경 조사	- 비탈면 및 주변환경 상태는 전반적으로 양호함.
	부대시설	- 터널내 부대시설은 전반적으로 양호하나 일부 부점등 조명은 전구 교체가 필요하다
