복 정 고 가 교 정밀점검보고서

◀ 복정고가교외 2개소 정밀점검 용역 ▶

2003. 12.

서울특별시 건설안전본부
점검기관 : (주)오 대 산

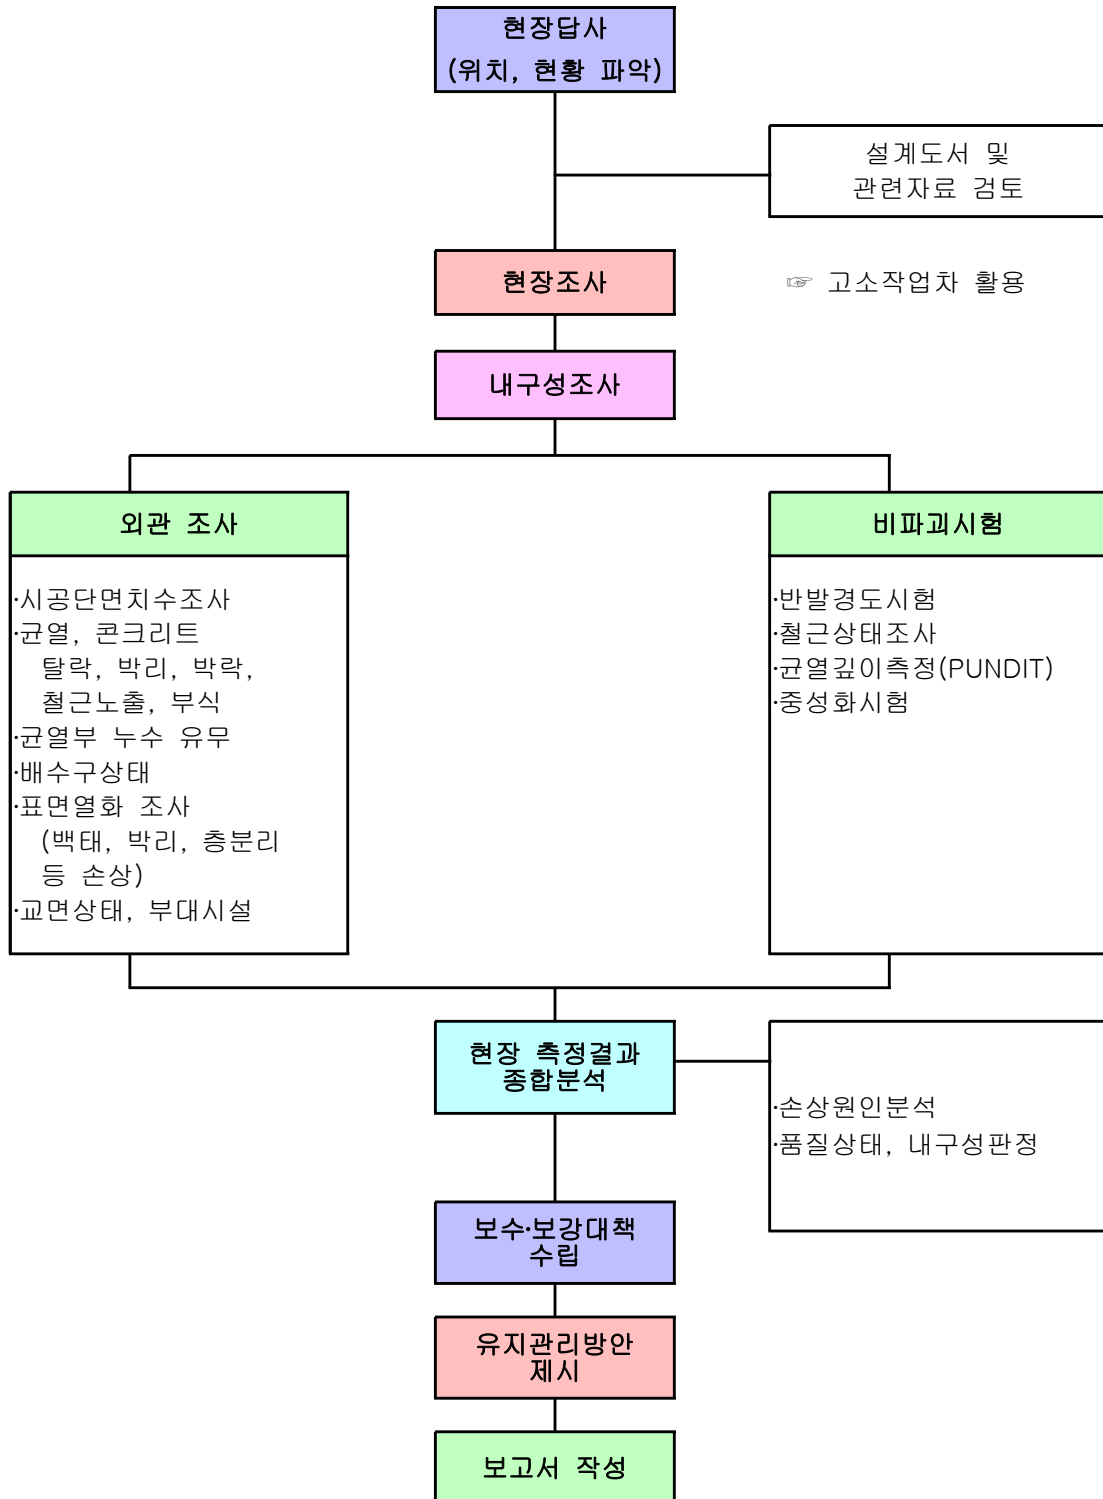
◀그림 1.1▶ 과업 수행 흐름도

본 복정고가교의 과업수행을 위한 전체적인 흐름도를 정리하면 다음 ◀그림 1.1▶과 같다.

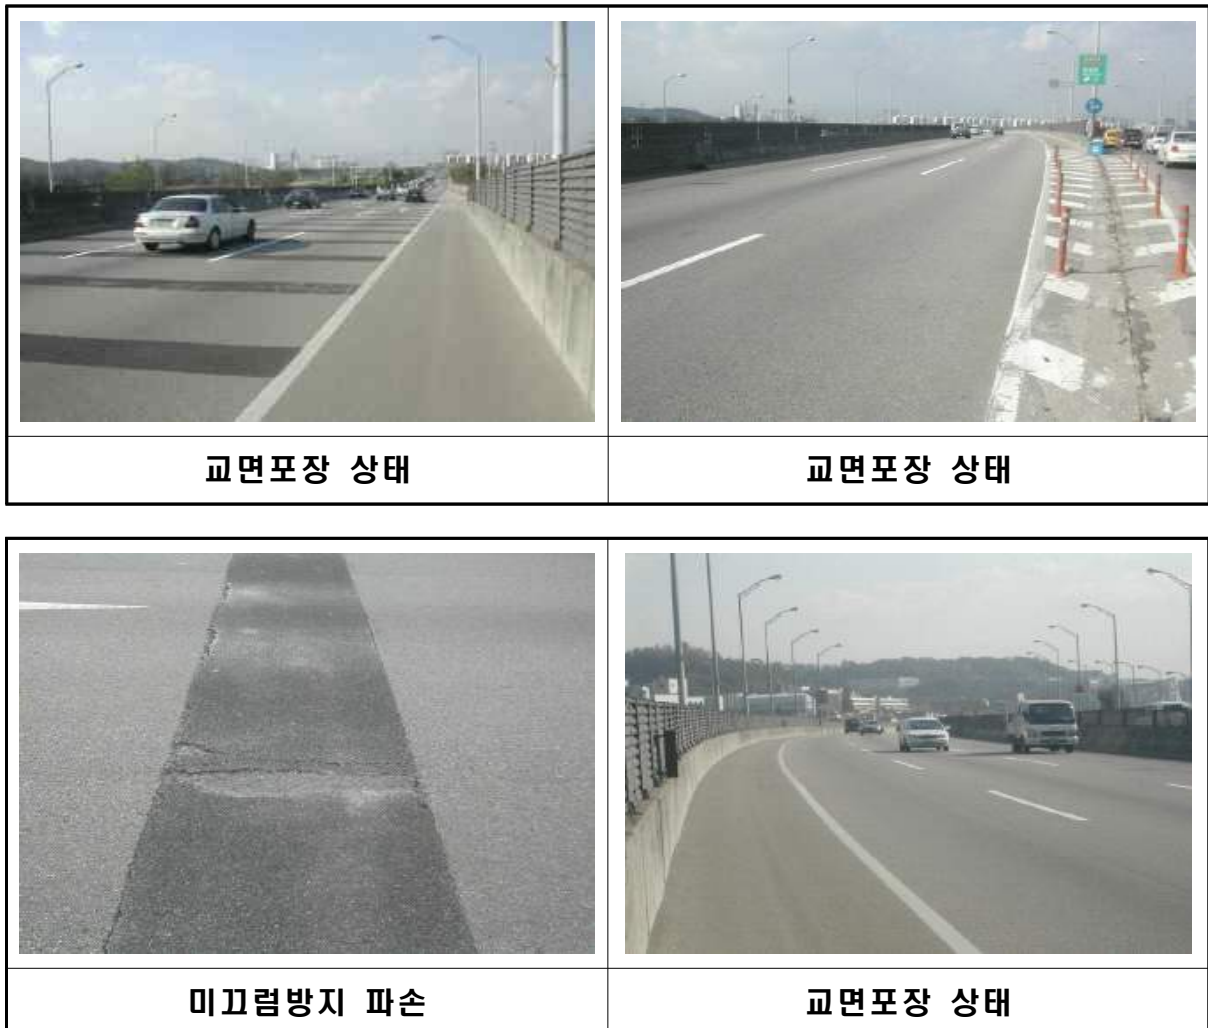
1) 교면포장은 아스팔트포장으로 왕복6차선으로 시공되어 있으며, 포장의 주행성, 내구성은 양호한 상태로 조사되었으나, 교면포장상태는 양호한 것으로 확인되었으며, 일부 미끄럼방지턱이 파손이 조사되었으나 손상정도가 심하지 않아 긴급한 보수가 필요한 상태는 아니다.

구 분	위 치	결함 및 손상내용	등급	발생 원인 추정
교면포장	본선구간	미끄럼방지파손(1개소, 0.2㎡)	B	강우, 차량충격

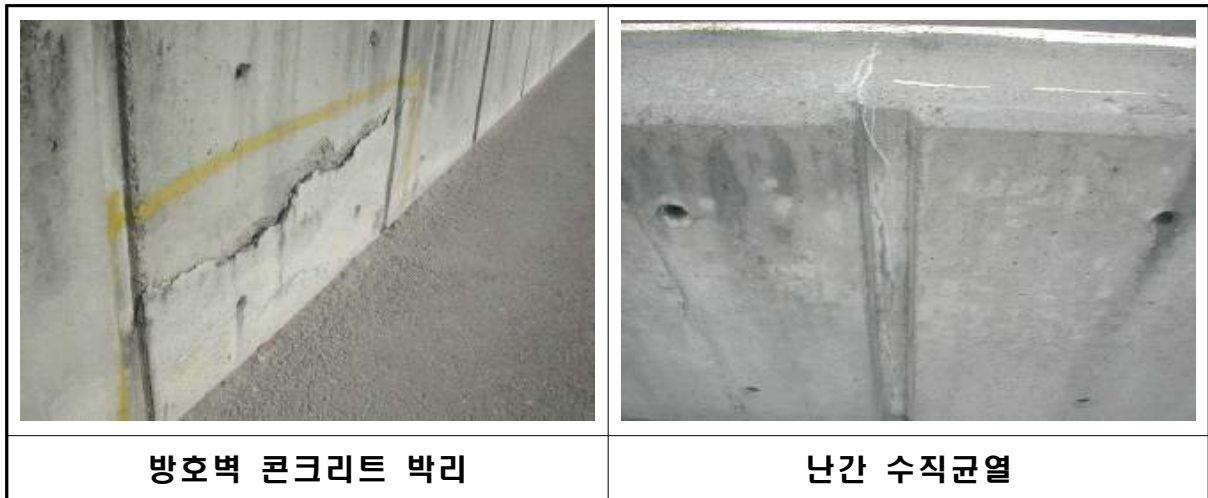
1) 난간은 콘크리트로 시공되어 있으며, 구체 표면에 일부 건조수축에 의한 비구조적인 균열이 발생한 상태로 부분적인 보수가 요구되는 상태이다.

구 분	위 치	결함 및 손상내용	등급	발생 원인 추정
난 간	전 체	<ul style="list-style-type: none"> ▪ 균열(B=0.3mm이상) : 6개소, 4.15m 균열(B=0.2mm이하) : 2개소, 1.8m ▪ 방호벽덮개 미설치(5개소) ▪ 방호벽볼트 이완(1개소) ▪ 철근노출(2개소, 0.04㎡) ▪ 방호벽콘크리트박리(3개소, 2.95㎡) 	B	균열(건조수축)

손상내용		보수물량	보수·보강방안	단가(원)	순공사비(원)	비고
난간	수직균열(0.3mm이상)	6개소(4.15m)	수지주입공법	102,064	423,565	
	철근노출	2개소(0.04㎡)	철근방청공법	196,000	7,840	
	박리	3개소(2.95㎡)	단면보수공법	150,000	442,500	
배수시설	배수구 막힘	1개소	청소	50,000	50,000	
슬래브하면	균열(0.3mm이상)	1.0m	수지주입공법	102,064	102,064	
	재료분리, 파손	1.46㎡	단면보수공법	150,000	219,000	
	철근노출	0.18㎡	철근방청공법	196,000	35,280	
	배수관파이프 지주파손	1개소	재시공	500,000	500,000	
	배수관길이부족	1개소	길이연장	200,000	200,000	
박스(내부)	철근노출	0.03㎡	철근방청공법	196,000	5,880	
	들뜸, 박락, 마감불량	1.54㎡	단면보수공법	150,000	231,000	
교좌장치	콘크리트 파손, 탈락	0.691㎡	단면보수공법	150,000	103,650	
	균열(0.3mm이상)	8.2m	수지주입공법	102,064	836,924	
	볼트부식	24개	재도장공법	31,818	763,632	
교대/교각	재료분리, 박락, 파손	3.1375㎡	단면보수공법	150,000	470,625	
	철근노출	0.005㎡	철근방청공법	196,000	980	
	균열(0.3mm이상)	15.1m	수지주입공법	102,064	1,541,166	
	배수관길이부족	1개소	길이연장	200,000	200,000	
개략공사비	◎ 순공사비(6,134,106) X 1.5(제잡비) = 9,201,159원

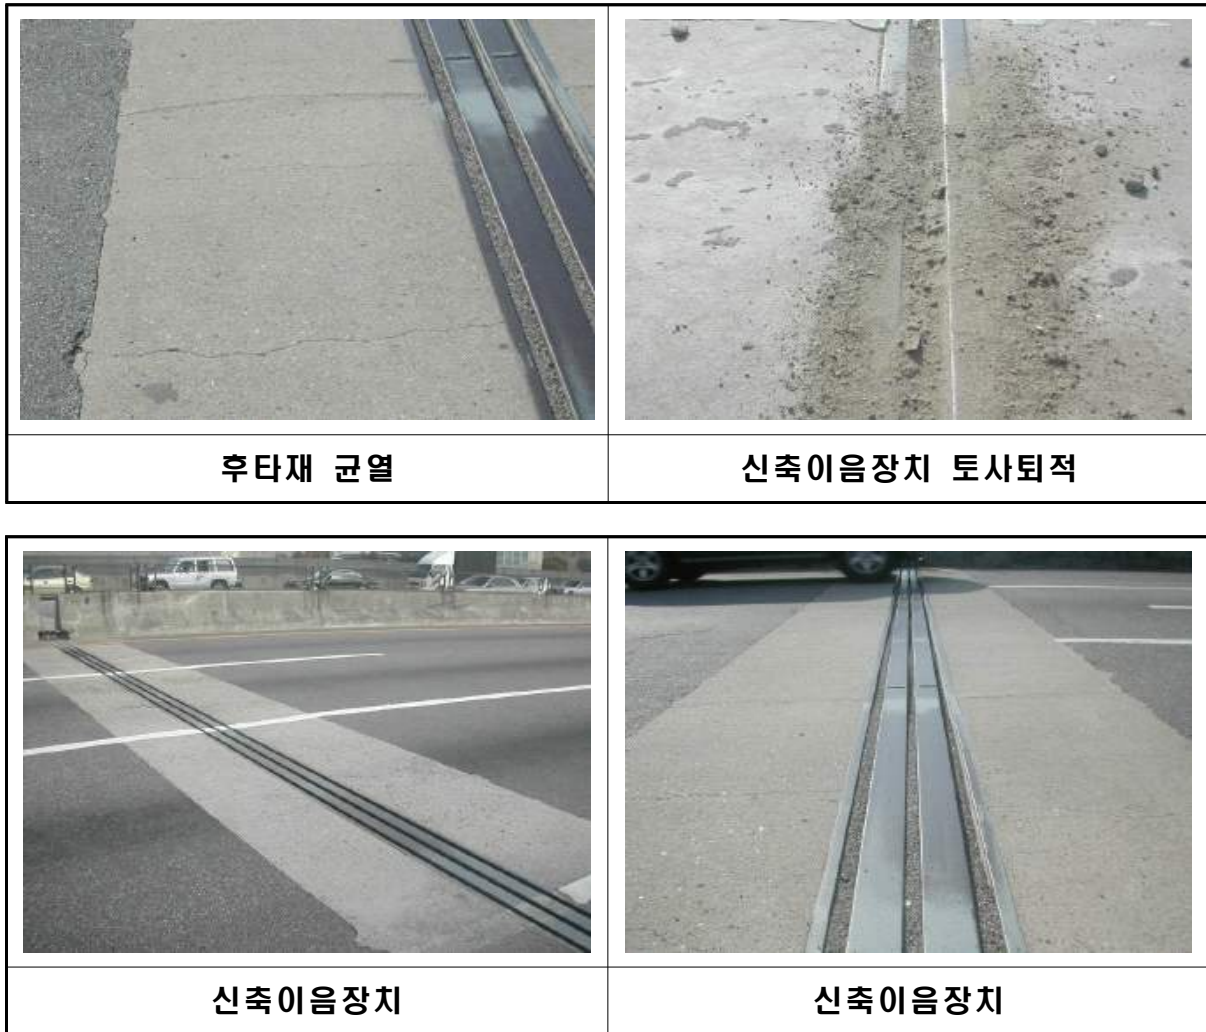
1) 신축이음장치는 강핑거와 레일식으로 설치되어 있으며, 상부의 본체는 손상이 발생되지 않은 양호한 상태이나 일부 후타재 균열은 보수보다는 주의관찰이 요구되며, 본체의 신축 유간부의 토사퇴적은 청소가 요망된다.

구 분	위 치	결함 및 손상내용	등급	발생 원인 추정
신축이음장치	S14	<ul style="list-style-type: none"> ▪ 후타재균열(16개소, L=11.2m) 	B	건조수축

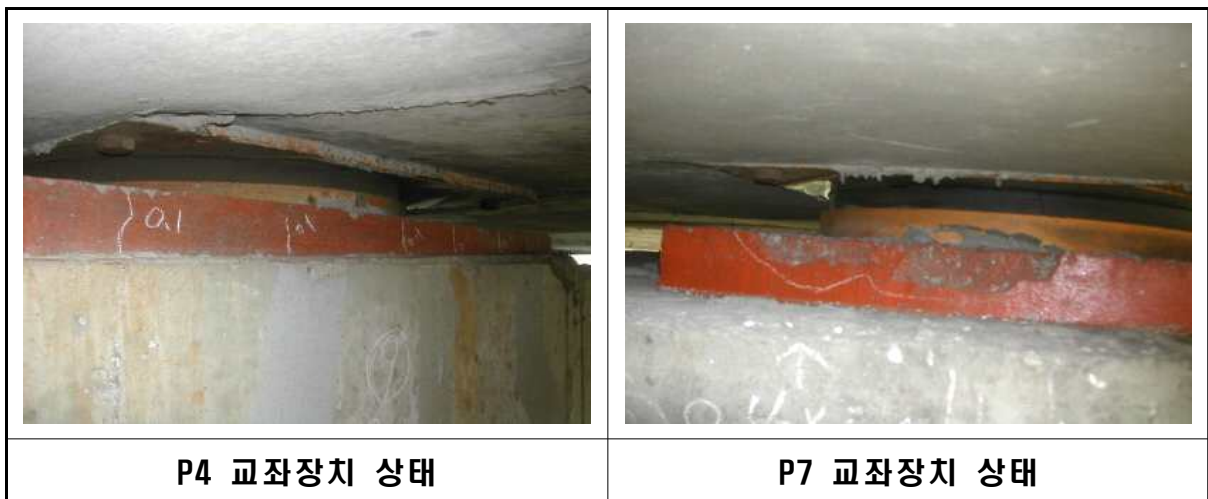
구 분	위 치	결함 및 손상내용	등급	발생 원인 추정
교좌장치	A1(상행)	▪Sh1볼트(부식4개소) ▪Sh2볼트(부식4개소)	B	균열 (시공초기 건조수축균열이 하중에 의해 진전) 볼트부식(열화) 파손, 탈락(열화)]
	P4(하행)	▪Sh2균열(0.5/0.07m) ▪Sh2균열(5개소, 0.1~0.8/0.1m)		
	P5(하행)	▪Sh2균열(0.4/0.1m) ▪Sh2균열(0.8/0.1m) ▪Sh2균열(0.8/0.07m)		
	P6(상행)	▪Sh1(볼트부식8EA) ▪Sh1균열(0.3/0.07m) ▪Sh2(볼트부식8EA)		
	P7(상행)	▪Sh1콘크리트파손(0.03㎡)		
	P8(상행)	▪Sh1균열(0.5/0.1m) ▪Sh1반침몰탈탈락(0.015㎡) ▪Sh2콘크리트파손(0.02㎡)		
	P8(하행)	▪Sh1균열(0.3/0.05m) ▪Sh1파손(0.16㎡) ▪Sh1파손(0.0025㎡) ▪Sh1파손(0.025㎡) ▪Sh2파손(0.03㎡) ▪Sh2반침몰탈탈락(0.08㎡) ▪Sh2균열(0.3m/0.2m) ▪Sh2균열(1.0m/0.2m) ▪Sh2균열(0.3m/0.1m)		
	P9(상행)	▪Sh2균열(0.3/0.06m) ▪Sh2균열(3개소, 0.1~0.5/0.1m)		
	P9(하행)	▪Sh1반침몰탈파손(0.006㎡)		
	P10(상행)	▪Sh2균열(1.5/0.1m)		
	P12(상행)	▪Sh2균열(1.0/0.07m)		
	P13(상행)	▪Sh2콘크리트탈락(0.02㎡)		
	A2(하행)	▪Sh1콘크리트파손(0.04㎡)

<p>P8 (하행) 교좌장치 Sh.1 균열</p>	<p>P8 교좌장치 Sh.2 받침콘크리트 파손</p>

구분	손상현황	보수·보강 방안	보수공법	보수 시기
교좌장치	▪받침 콘크리트 균열	▪교좌장치를 지지하고 있는 받침 콘크리트에 시공초기의 균열이 공용기간동안 하중작용으로 일부 진전된 상태로서 일반적으로 받침 콘크리트에 보수를 시행해도 재균열이 발생할수 있으므로 만약 보수를 시행한다면 유지관리측면에서 보수를 시행하는 방안이 적절함.	수지주입	단기
교각	▪수직균열	▪교각 구체에 건조수축에 의한 균열이 허용균열폭을 초과한 상태로 발생되었으나 균열의 발생형태로 볼때 구조적인 균열이 아니므로 수지주입에 의한 보수를 시행한다면 특별한 문제점은 없을 것으로 판단된다.	수지주입	단기

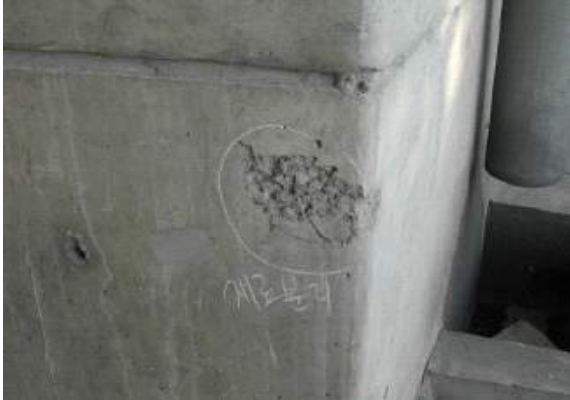
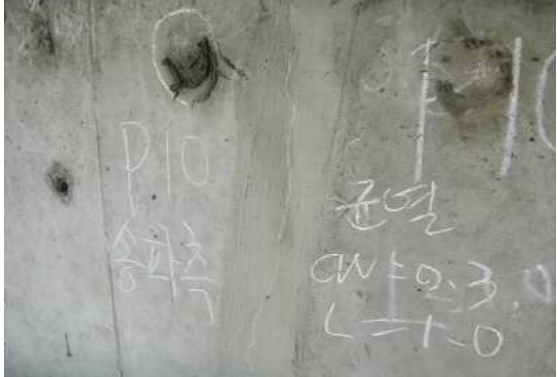
1) 교대, 교각은 구조재의 단면이 커서 수화열에 의해 발생된 초기 건조수축이 공용기간 동안 상부하중의 작용에 의해 일부 균열이 진전된 것으로 조사되어 수지주입에 의한 보수가 요구되는 상태이다.

구 분	위 치	결함 및 손상내용	등급	발생 원인 추정
본 선 교대/교각	P4(상행)	▪콘크리트파손(0.15㎡)	C	균열(건조수축) 재료분리, 파손 (열화) 철근노출 (피복부족)
	P4(하행)	▪콘크리트박락(0.01㎡)		
	P5(하행)	▪콘크리트파손(0.15㎡)		
		▪콘크리트파손(0.02㎡)		
		▪콘크리트파손(0.0625㎡)		
		▪콘크리트탈락(0.045㎡)		
		▪콘크리트파손(0.08㎡)		
	P7(하행)	▪콘크리트탈락(0.24㎡)		
		▪콘크리트탈락(0.42㎡)		
		▪배수관길이부족(1개소)		
	P8(상행)	▪콘크리트파손(0.21㎡)		
	P9(상행)	▪콘크리트파손(0.04㎡)		
	P9(하행)	▪재료분리(0.3㎡)		
	P11(하행)	▪균열(0.3/1.0m)		
▪재료분리(0.04㎡)				
P12(하행)	▪균열(0.3/1.0m)			
	▪콘크리트파손(0.04㎡)			
P13(상행)	▪균열(0.3/0.5m)			
	▪균열(0.3/0.8m))			
A2교대(상행)	▪콘크리트파손(0.06㎡)			
	▪콘크리트탈락(0.02㎡)			
	▪균열(0.3/0.8m)			
	▪철근노출(0.005㎡)

P9(상행) 재료분리	P10(하행) 균열

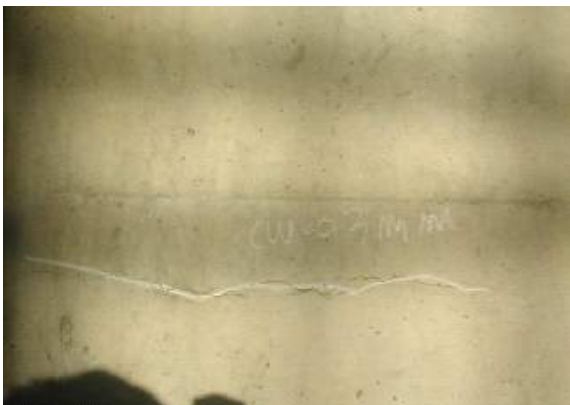
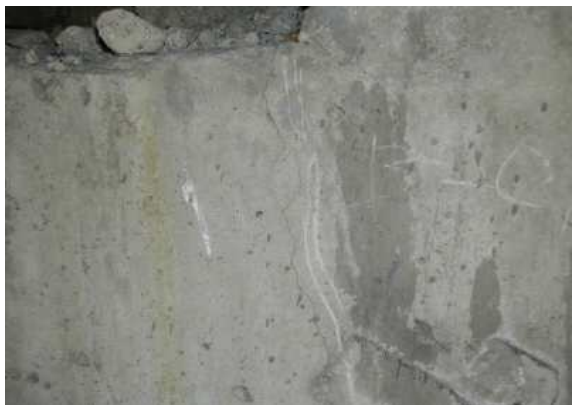
P12(하행) 균열	P14(상행) 균열

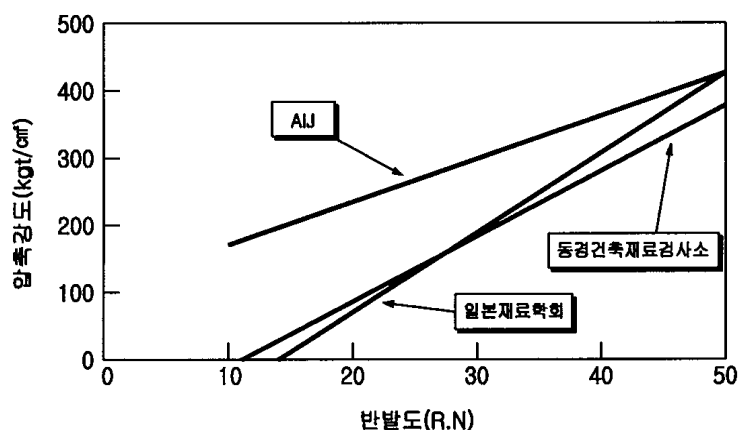
◀그림 3.1▶ 압축강도추정식의 비교곡선

앞의 제안식을 도표로 비교하면 ◀그림 3.1▶과 같다. 본 과업에서는 이 중에서 일반적으로 국내에서 많이 사용되고 있는 일본 재료학회식과 동경 건축재료 시험소식을 사용하여 설계추정강도와 비교하였다. 두 가지의 식이 반발값 40이상에서는 강도가 46kg/cm² 정도의 차이가 나기 때문에 추정압축강도 평가시는 두가지 식의 강도값을 평균하여 사용하였다.

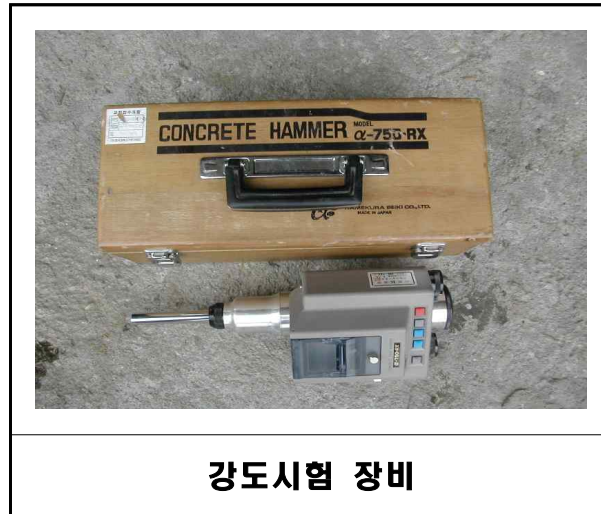
◀사진 3.1▶ 반발경도법(Concrete Test Hammer)

- ▶ 슈미트햄머를 이용한 반발경도법을 활용하여 강도를 측정하였으며, 가로·세로 3cm 간격으로 20칸을 분필로 부재에 표시에 강도를 측정하였다.
- ▶ 콘크리트의 재령계수는 공용기간(준공 : 1994년) 9년을 감안해 0.63을 적용하였다.

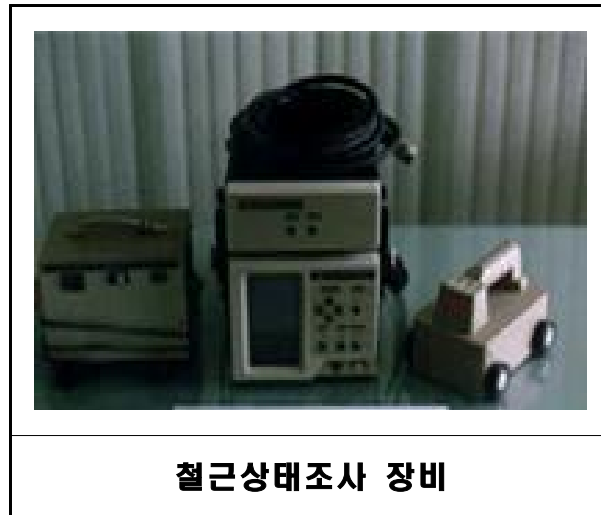
◀사진 3.2▶ 철근상태조사(RC-Radar)

- ▶ 슬래브, 교대 및 교각의 각 부재별로 실시한 철근배근상태 조사결과 배근간격과 실측피복은 준공도면과 동일한 것으로 조사되었다.

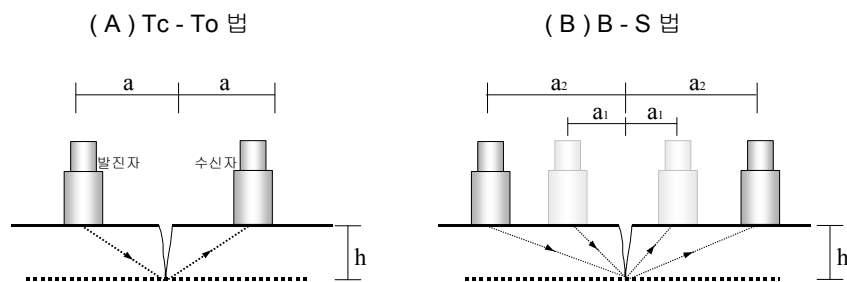
◀그림. 3.3▶ 균열깊이 측정 방법 및 원리

본 복정고가교 균열깊이 측정을 위해 사용한 방법은 초음파법으로 초음파법은 검출파와 검출항목에 따라 많은 방법이 있으나, 본 구조물에서는 건전부와 균열부에 대한 초음파의 전파시간을 기초로 균열깊이를 환산하는 T_c-T_0 법을 적용하였다.

여기서, T_0 : 균열이 없는 건전부의 초음파 전달시간

T_c : 균열면 주위의 초음파 전달시간

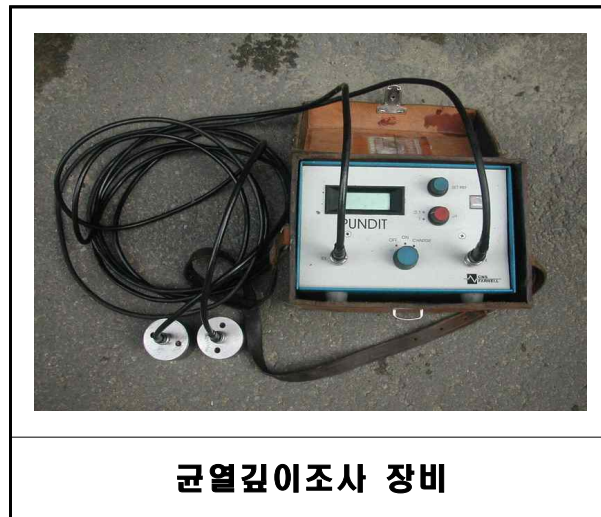
◀사진 3.3▶ 균열깊이조사(PUNDIT)

- ▶ 교대 및 교각에 대한 균열심도를 알아보기 위해 PUNDIT에 의해 균열깊이를 측정한 결과 전체적으로 피복두께(10cm)에는 미치지 못하고 있는 것으로 조사되었으나 허용균열폭을 초과하고 있어 수지주입에 의한 보수가 요구된다.

측 정 위 치		균열폭 (mm)	거리 (mm)	건전부 (T_o)	균열부 (T_c)	균열 심도 (mm)	피복 덮개 (mm)	비 고
복정고가교	본선 P12 코핑부	0.3	50	34.5	50.1	52.6	100	
	본선 A2 교대 구체	0.3	50	36.4	53.2	53.2	100	
	C-RAMP P4	0.5	50	39.1	64.3	65.2	100	
	D-RAMP P4	0.4	50	40.1	63.2	60.9	100

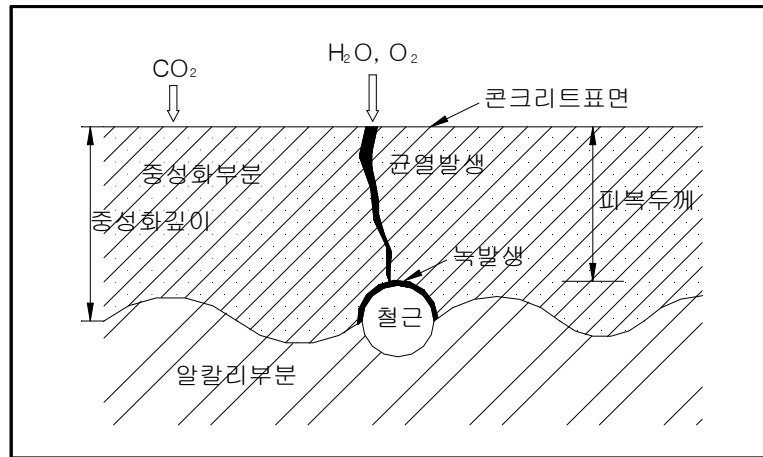
◀그림 3.3▶ 중성화에 따른 철근의 녹 발생

중성화는 콘크리트 표면에서 내부를 향하여 진행하며 콘크리트는 탄산가스와 반응한 중량만큼 무거워지고 치밀해 진다. 따라서, 중성화에 의해서는 물리적 성능저하 보다는 콘크리트 내부의 철근 부식이 문제가 된다. 콘크리트 내부의 pH가 11이상에서 철근은 표면에 1×10⁻⁶mm 두께의 수산화물 부동태 막을 형성하므로 산소의 침입을 막아 철근의 부식을 방지하지만 중성화에 의하여 pH가 11보다 낮아지면 부동태막이 파괴되면서 철근에 녹이 발생하기 된다. 이러한 녹은 원래 부피의 약 2.5배에서 최대 7배까지 체

다음 ◀그림 3.3▶은 중성화에 의한 철근의 녹발생을 나타내고 있다. 중성화가 진행되는 속도는 시멘트의 종류, 콘크리트의 품질, 환경조건에 따라 다르다.

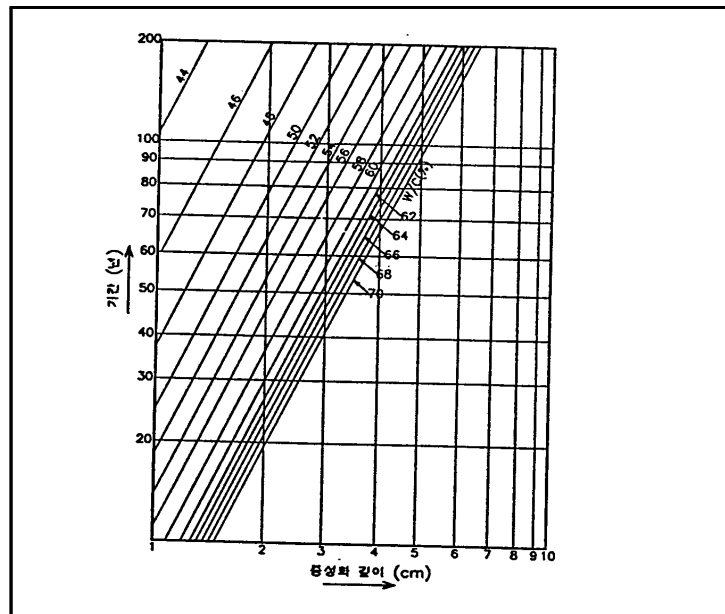
◀그림 3.4▶ 물/시멘트비, 중성화 깊이, 기간과의 관계

활성제를 이용하면 중성화 깊이는 사용하지 않을 때의 1/2 이하로 되고, 상기의 R값은 0.4~0.6배 정도가 된다. 천연 경량골재를 사용한 콘크리트는 중성화가 빠르고, 물/시멘트 비에 대해서는 전쪽에 기술한 식에서 알 수 있듯이 물/시멘트비가 작은 콘크리트 일수록 중성화가 늦다. ◀그림 3.4▶은 R=1일 경우에 대한 식을 도표화 한 것으로서 이 상황을 잘 알 수 있다

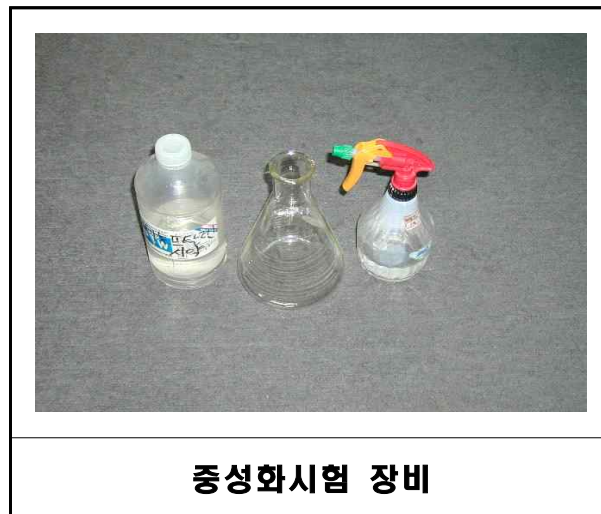
◀사진 3.3▶ 중성화시험(페놀프탈레인용액1%)

콘크리트 부재의 부식 정도를 측정하는 방법으로는 페놀프탈레인법이 가장 일반적으로 사용되고 있다. 페놀프탈레인은 pH 지시약의 일종으로서, 95% 에틸알콜에 증류수 및 1%의 페놀프탈레인 분말을 혼합하여 만들어지며, 이 지시약을 대상 부재에 분사하면, 원 콘크리트의 특성을 보유한 pH 8.2~10.0 이상의 알칼리성 콘크리트에서는 붉은 색으로 발색되고, 콘크리트가 부식되어 중성화가 진행된 면에서는 무색으로 변화가 없다. 페놀프탈레인을 이용하여 콘크리트 부식심도를 측정할 때, 분진 및 기타 오염물질이 없는 상태에서 측정하여야 높은 정도의 결과를 얻을 수 있다.

- ▶ 실측된 중성화 깊이 = 1.2 ~ 4.7mm
- ▶ 실측 최소 피복 두께 : 교대 및 교각(100mm)

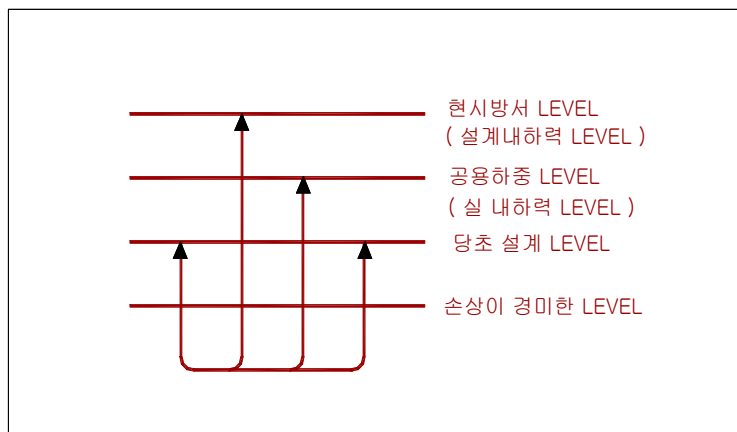
◀ 그림 4.1 ▶ 복원시 보수보강 LEVEL

구조물의 보강을 내하력 측면에서 고찰하면 다음 그림과 같은 복원 LEVEL이 있으며, 이 복원 LEVEL 설정은 시공성, 경제성에 크게 영향을 받는다.

현재시방서 수준까지의 복원은 ① 구조상 복원이 상당히 곤란한 경우 ② 경미한 손상 상태로 무보강으로 공용되고 있는 교량이 부위별 내하력 차가 심하여 적절한 조치로서 곤란한 경우에 해당하며, 당초 설계 LEVEL까지의 복원은 내하력이 적은 것, 보강으로도 공용기간의 연장이 가능한 상태의 경우이고, 복원시 투자액이 적게드는 등의 경우일 때는 공용하중 LEVEL까지로 복원 수준을 정하는 것을 원칙으로 한다.

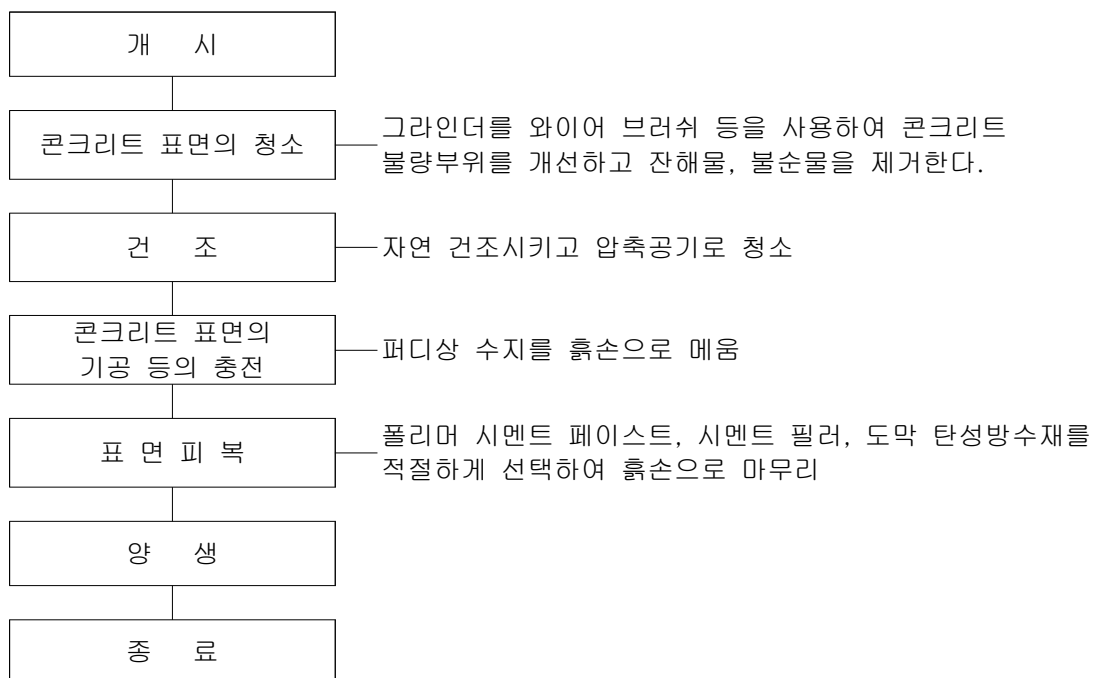
이 공법은 비교적 미세한 균열에 대해 직접 그 균열의 표면을 피복하여 방수성, 내구성을 지니도록 하는 것으로 피복의 범위도 전면 혹은 부분적으로 나뉘어 진다. 따라서 그 효과는 균열 표면의 보수에 그치므로 활성균열에 대해서는 대처할 수 없는 결점이 있다. 또한, 피복재의 두께가 얇으므로 시간에 따른 열화에 대해서는 주의해야 할 필요가 있다.

- 처리를 행할 범위를 확인하고 마크를 한다.
- 균열부분을 중심으로 폭 50mm 정도를 와이어 브러쉬로 청소한다.
- 시일재를 소정의 배합비에 따라 혼합 교반한다.
- 시일재를 퍼티 주걱 등으로 폭 10mm, 두께 2mm 정도로 도포하고, 그 후에 평활하게 마무리 한다.
- 시일재가 경화할 때까지 양생한다.
- 시일재가 경화 후에 오염 등을 주걱, 신나, 샌더 등으로 제거하고 청소한다.

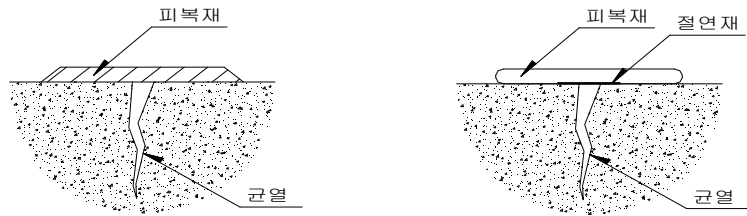
(a) 표면처리공법

(b) 균열폭의 변동이 큰경우의
표면처리공법의 일례

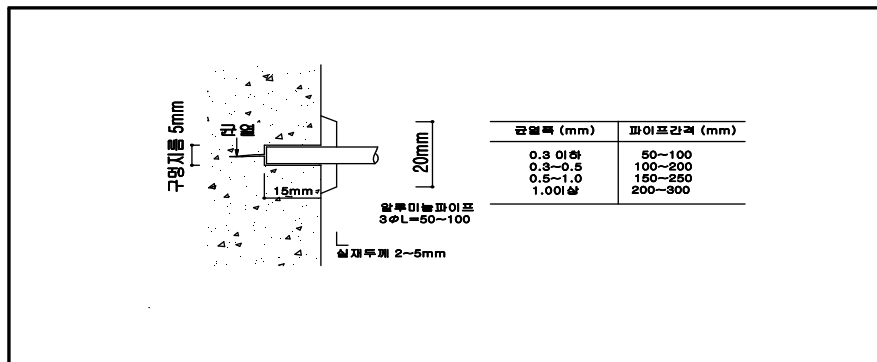
◀그림 4.3▶ 수지주입공법

평균주입압력	수동식 : 4 kg/cm
	페달식 : 15 kg/cm
	전동식 : 20 kg/cm
	자동식 : 4 kg/cm

- ② 시공시의 기온은 일반적으로 10~30℃, 콘크리트 표면온도는 10℃를 표준.
- ③ 에폭시계 수지는 항상 냉암소에 밀봉 보관해야 하며, 제조후 6개월이상 경과한 것은 다시시험하여 품질의 변질 여부 확인.

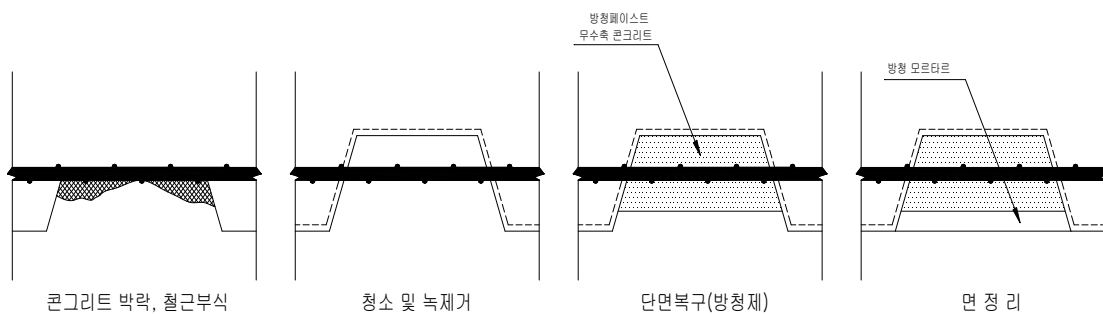
◀그림 4.5▶ 철근방청공법

순서	점검내용	공정	시공순서	기자재
①	철근부 손상주의	절삭공	철근의 주위를 양호한 콘크리트가 나올 때 까지 절삭	해머드릴
②		녹제거 및 청소	블라스트로 녹제거	진공블라스트 그라인더
③	단면보수를 복합적으로 하는 경우는 패칭재의 프라이어적 역할을 공용할 수 있는 방청제도 있음.	방청처리	방청한 부분과 양호한 부분에 방청제를 도포하고 스프레이로 도포	붓, 스프레이
④		종료

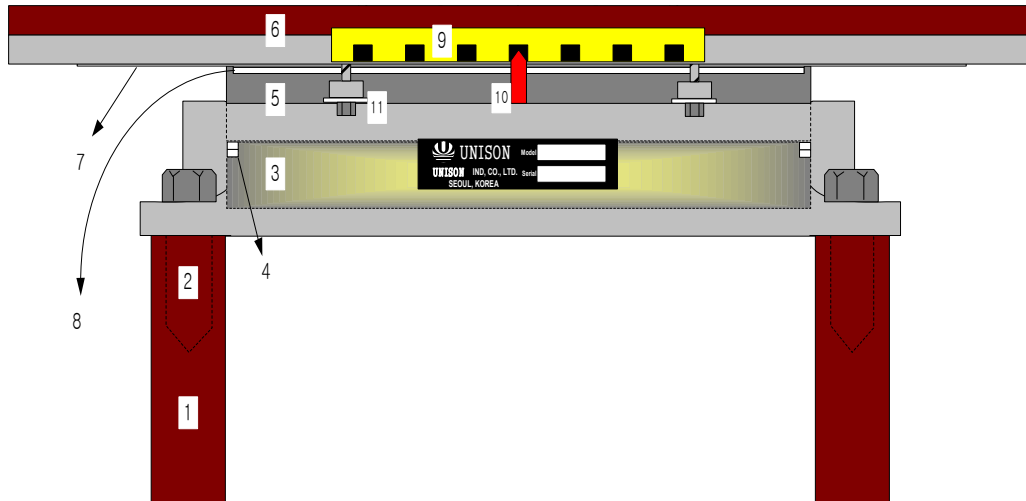
1. POT Bearing 구성부품 및 기능

- (1) Socket : Pot받침이 받는 수평력을 무수축 몰탈에 전달한다.
- (2) Anchor Bolt : Pot받침이 수용하는 최대수평력까지에 저항한다.
- (3) Rubber : 수직하중의 완화와 회전변위를 수용한다.
- (4) Piston Ring : 탄성고무의 탈락을 방지하기 위해 황동링을 2겹 배치한다.
- (5) Piston : 상부 Plate의 하중을 고무에 전달하며 일방향 가동단에서는 Key 역할을 한다.
- (6) Top Plate : 상부판
- (7) Sliding Plate : 미끄럼 판.
- (8) P.T.F.E(PolyTetraFluoroEtylene) : 불소수지 판.
- (9) 눈금자
- (10) 눈금바늘
- (11) 운반용 bolt
