본 과업은 “시설물의 안전관리에 관한 특별법” 규정에 의거 정밀점검을 시행하여 서울대공원 조절저수지에 대한 물리적, 기능적 결함을 조사하고 구조적 안전성 및 손상상태를 점검하여, 재해를 예방하고 시설물의 효용을 증진시켜 공공의 안전을 확보하는데 그 목적이 있다.

1.2.1 과업명 : 서울대공원내 조절저수지 정밀안전점검용역

시 설 물 명	위 치	제 원				
		댐형식	댐높이	댐길이	유효저수량	준공년도
서울대공원 조절저수지	경기도 과천시 막계동 159-1	필댐	50m	100m	219,240 m ³	1984.5

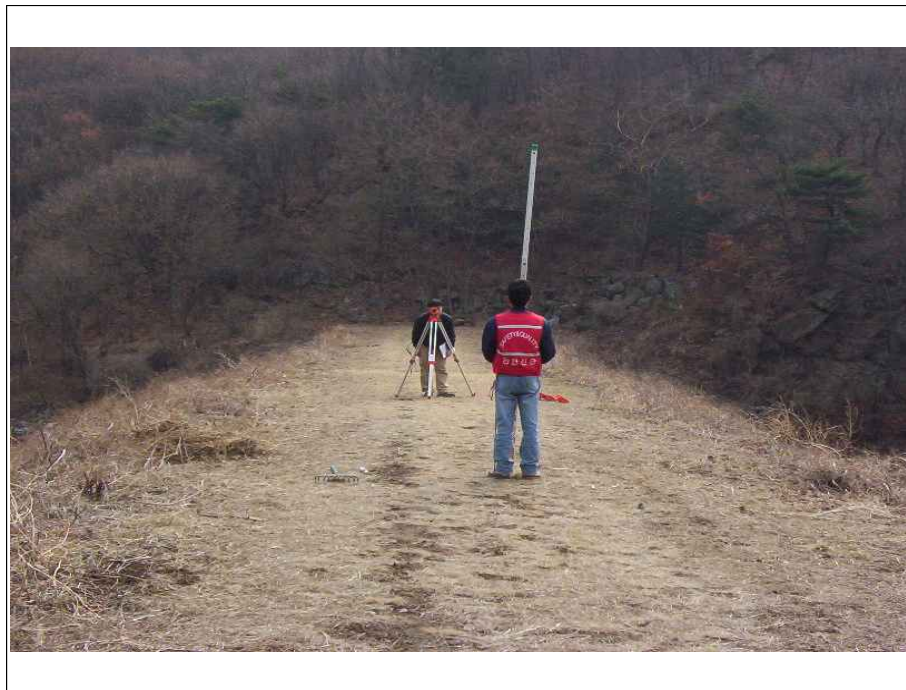
【 사진 3.1 】 제체 수준측량

- (1) 댐마루, 댐사면의 수준측량은 레벨을 이용하여 측정하였으며, 설계도서를 토대로 여수로 접근수로의 Weir상부 지반고를 기준으로 제체의 레벨을 20m간격으로 측정하였다.
- (2) 댐마루의 수준측량 결과를 설계도면과 비교한 결과 댐체의 양안부는 13cm ~ 30cm정도의 잔류여성토가 조사되었고, 댐체 안쪽은 67cm ~ 74cm정도의 압밀·침하된 상태로 진단을 통해 구조적안전성, 사용성에 대한 검토와 성토여부 및 시기에 검토가 필요한 것으로 판단된다.
- (3) 댐 사면의 수준측량 결과 (-)11cm ~ 80cm, (+)13cm ~ 34cm 정도의 차이로 측정고가 조사되었다. 계획고와 차이가 크게 발생되지 않은 점을 미루어 볼 때 침하나 변형이 허용범위 이내인 것으로 판단된다.

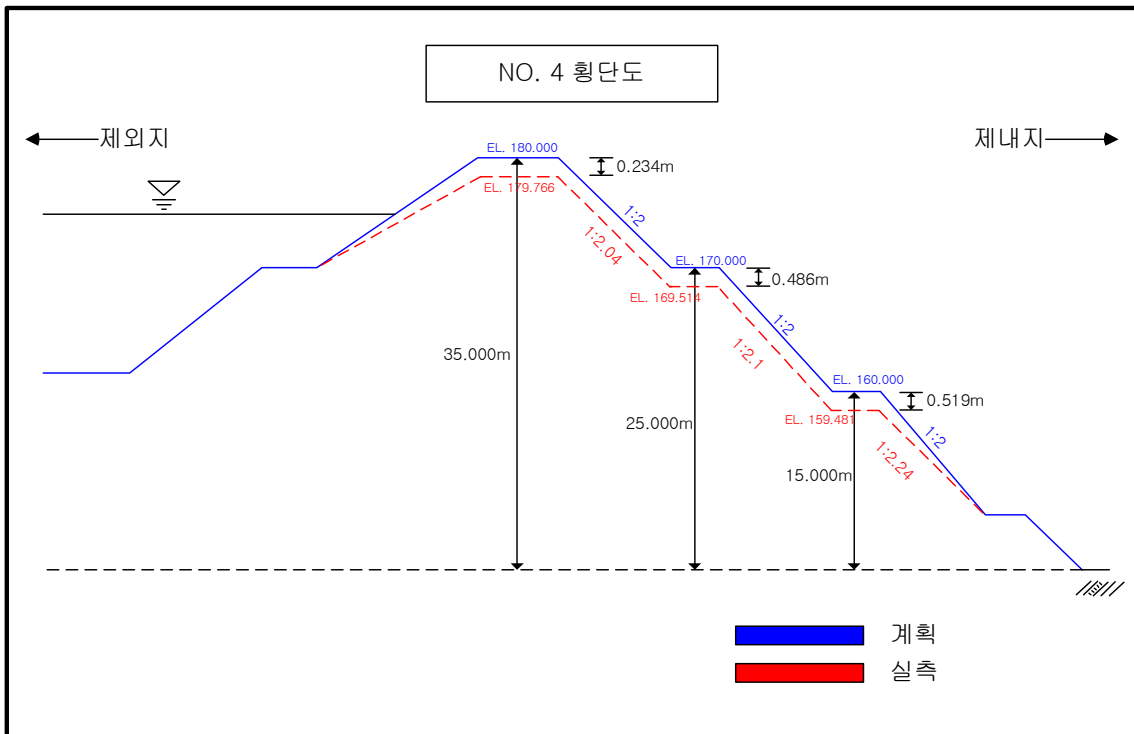
【 그림 3.2 】 NO.4 횡단도

위 치	측정 EL.	설계 EL.	여성토고	잔류 여성토고 침하량
NO. 0	180.300	180.000	0	(+)0.300
NO. 2	179.753	180.000	+0.50	(-)0.747
NO. 4	179.766	180.000	+0.50	(-)0.734
NO. 6	179.822	180.000	+0.50	(-)0.678
NO. 8	179.769	180.000	+0.50	(-)0.731
NO. 10	180.135	180.000	0	(+)0.135
NO. 11.5	180.290	180.000	0	(+)0.290

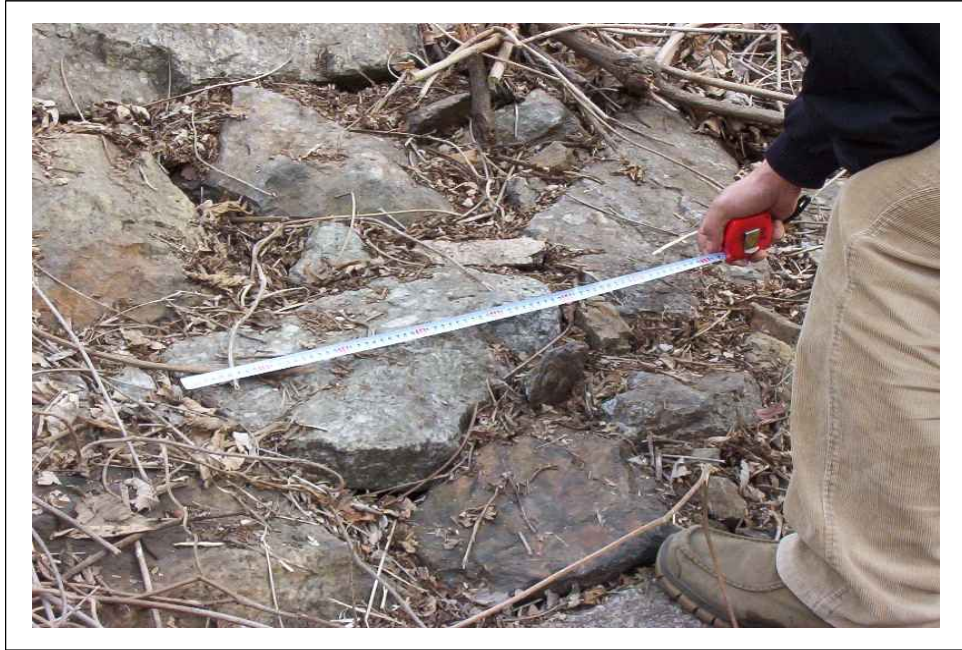
【 사진 3.2 】 사면의 외관조사

조사결과 풍화, 함몰, 사석탈락, 세굴등 손상이 없는 양호한 상태로 조사되었다.

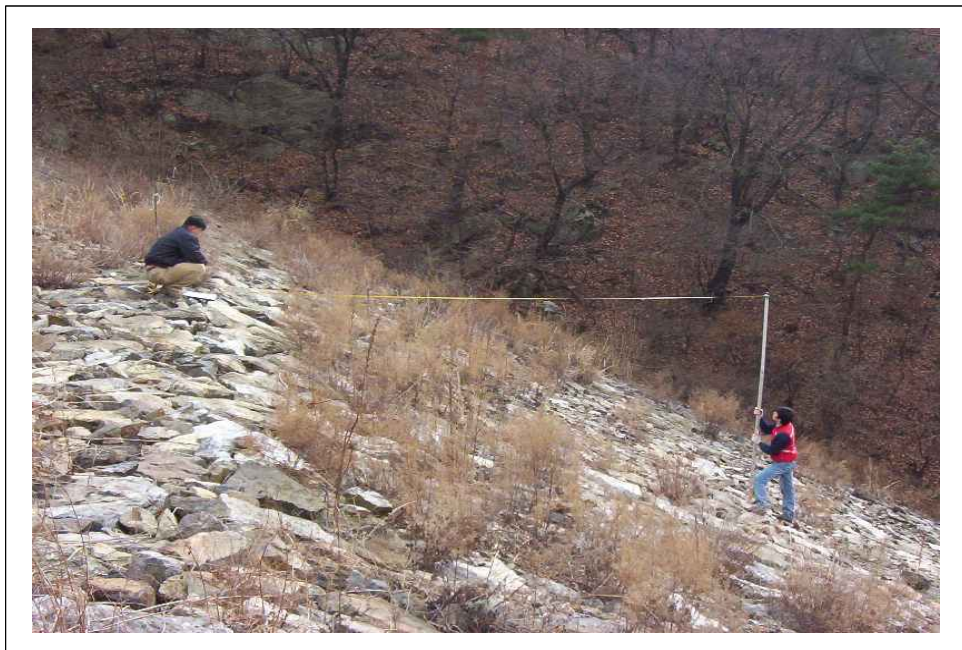
【 사진 3.3 】 사면의 기울기 조사

사면의 기울기조사는 상류측사면, 하류측사면을 줄자와 Staff를 이용하여 수평거리와 높이를 측정하여 사면의 기울기를 조사하였다. 조사결과 설계도면과 거의 일치하였으며, 사면의 이동이나, 변형이 거의 없어 사면의 안정성에는 문제가 없는 것으로 조사되었다.

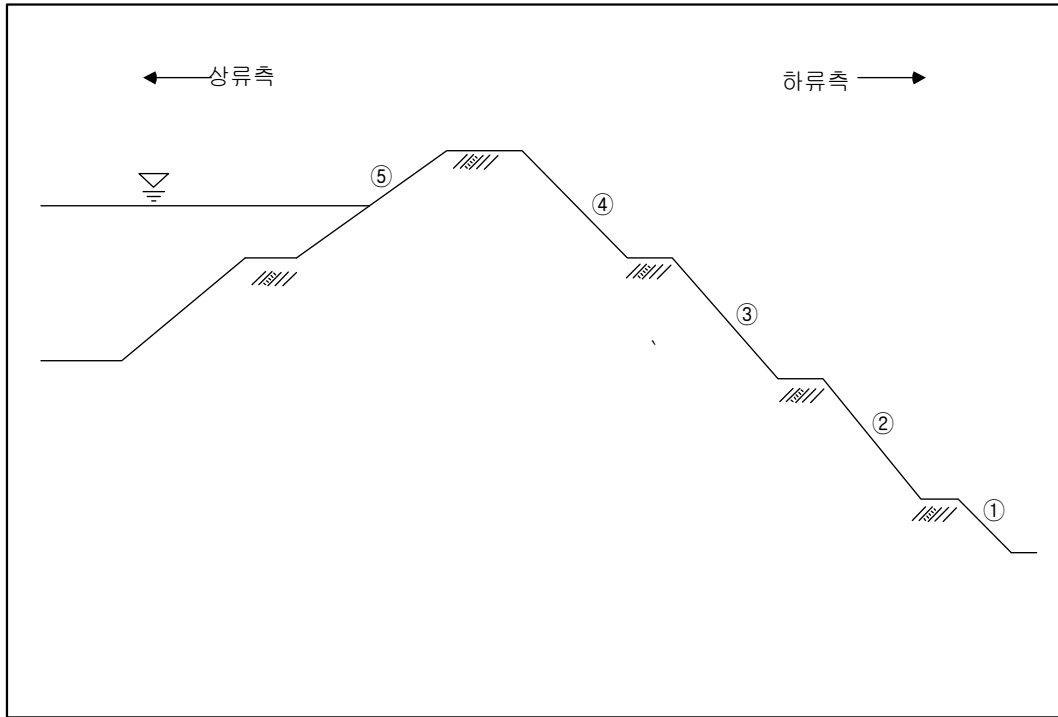
【 그림 3.5 】 사면의 기울기 조사 위치도

사면의 기울기 조사의 위치는 위 【 그림 3.5 】 과 같이 실시하였으며, 기울기 측정치는 다음 【 표 3.5 】 와 같다.

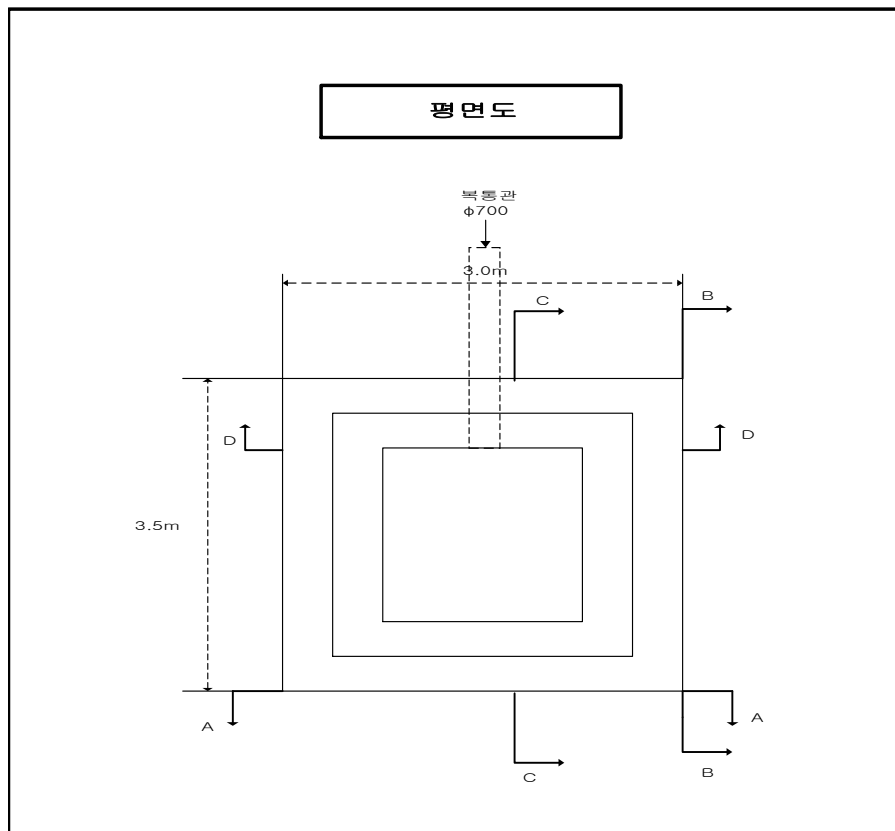
【 그림 3.6 】 복통관 유입구 Mouth부 평면도

설계도면의 존재하는 복통관 유입구의 Mouth부와 복통관, 보조통관의 외관조사는 수중조사를 하여 조사하였으며, 수중조사 결과 복통관 유입구의 Mouth부와 복통관의 위치 및 존재여부를 확인하여 외관조사를 확인하였으나, 보조통관의 유입구 및 유출구는 3번의 수중조사를 하였지만 시야 및 위치확보가 어려워 보조통관의 위치 및 존재여부를 확인하지 못하였다. 차후 진단시 탐사장비를 이용하여 위치 및 외관상태를 확인하여야 한다. 통관의 외관조사 결과, 통관 유입구의 상태는 양호한 것으로 조사되었으며, 통관 유입구내부에는 관경의 80%정도 토사퇴적이 되었고, 통관 유입구의 Mouth내부의 토사퇴적량은 적은 것으로 조사되었다. 통관 유입구내부의 구간에만 토사가 퇴적된 이유는 점검전 준설시 통관 유입구내부까지 준설을 하지 않은 것으로 보이며, 차후 진단후 준설여부를 검토하여 보조통관 내부까지 청소,정리를 해야 된다고 판단된다.

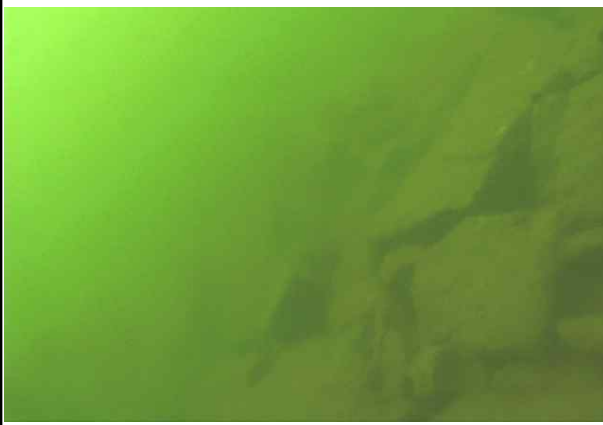
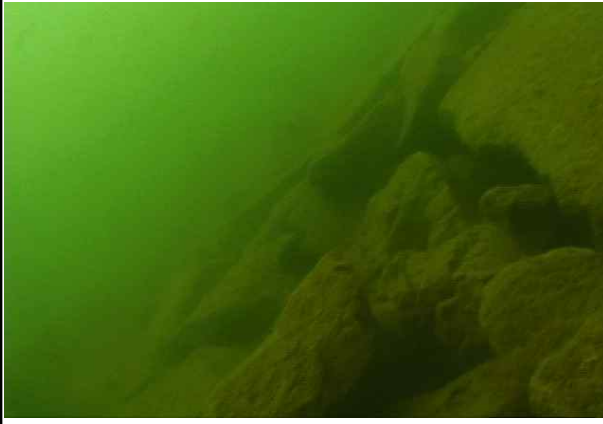
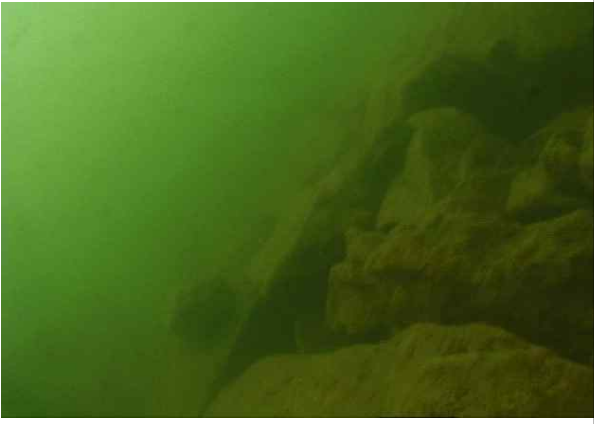
상류측 STA. 10 수중사면 상태	상류측 STA. 20 수중사면 상태

상류측 STA. 30 수중사면 상태	상류측 STA. 40 수중사면 상태

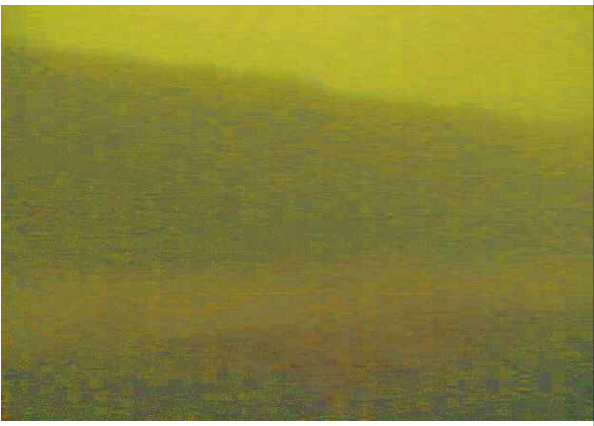
배출구 상태	유입구 경사외벽 상태

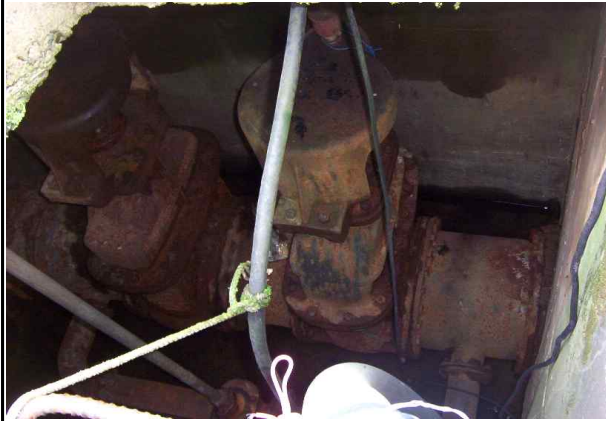
외관조사 결과 유출구 및 Valve chamber의 Con'c의 상태는 양호하며, 밸브류의 상태중 누수, 균열 및 체결상태는 양호하지만 Valve chamber의 철재류의 일부에서 발청이 조사되어 보수가 필요하다.

<p>Valve chamber 상태</p>	<p>유출구 상태</p>

외관조사 결과 유출구 및 Valve chamber의 Con'c의 상태는 양호하며, 밸브류의 상태중 누수, 균열 및 체결상태는 양호하지만 습한 환경으로 인하여 Valve chamber실의 철재류의 일부에서 발청이 발생되었으며, 빠른시일내에 보수가 필요하다고 판단된다.

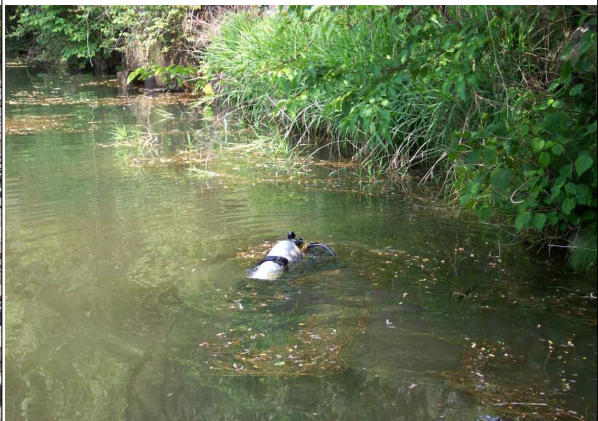
<p>유입구(복통관, 보조통관)수중조사</p>	<p>유출구(보조통관) 수중조사</p>

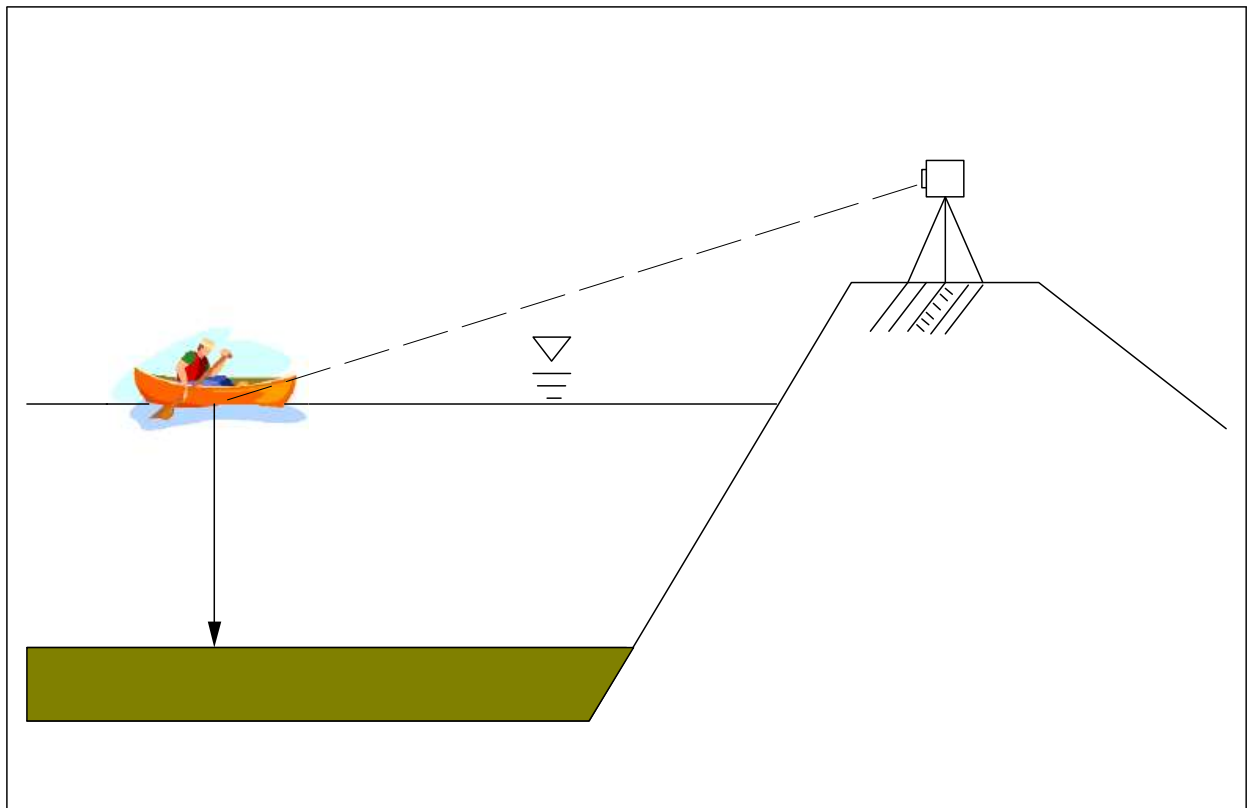
【그림 5.1】 퇴사량 조사방법

수면내 퇴사량 조사는 댐마루에서 광파기를 이용하여 수면상의 위치를 선정하고, 고무보트로 선정한 위치로 이동하여 수심측정기계를 이용하여 수심을 측정한 다음 기존의 설계도면 및 지반고를 비교하여 퇴사량을 조사하였다. 또한 수중조사팀이 직접 수면내로 잠수하여 토사의 두께와 바닥의 상태를 육안 및 촬영조사하였다.

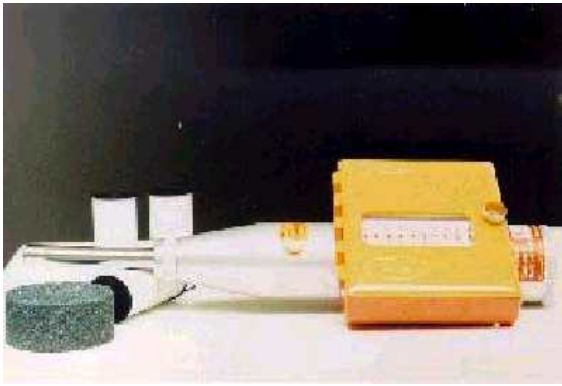
【그림 6.1】 Schmidt Hammer, Type NR

반발경도법으로 콘크리트의 강도를 조사하기 위해서 사용한 비파괴 조사장비는 슈미트햄머(Schmidt Hammer, Type NR)이며, 주요 사양은 다음과 같다.

제 조 회 사	Proceq S. A. (Switzerland)
측 정 범 위	150 ~ 600 kgf/cm ²
보 정	Test Anvil

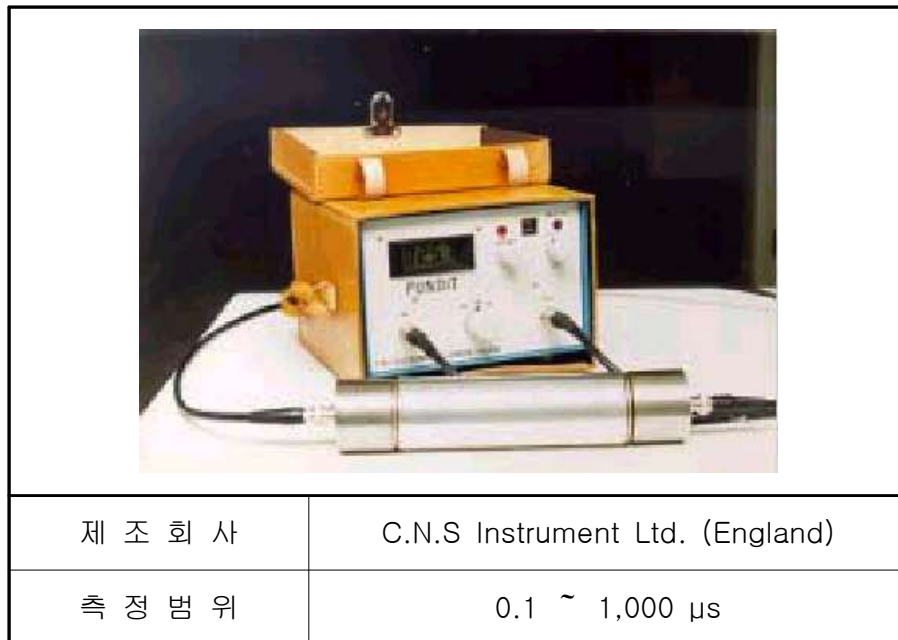
【그림 6.2】 PUNDIT(Portable Ultrasonic Nondestructive Digit Indicating Tester)

초음파법으로 콘크리트의 강도를 조사하기 위해서 사용한 비파괴 조사장비는 PUNDIT (Portable Ultrasonic Nondestructive Digit Indicating Tester)이며, 주요 사양은 다음과 같다.

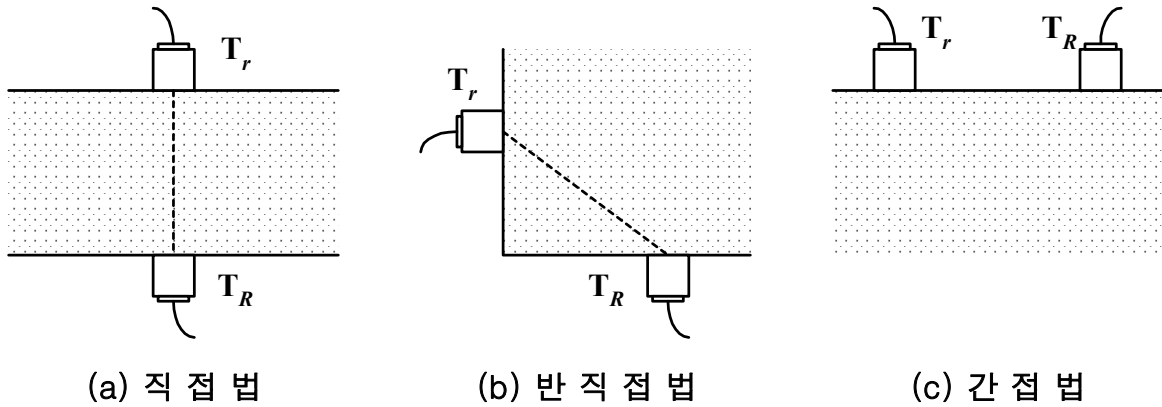
【그림 6.3】 발·수진자의 배치

초음파법을 이용한 조사방법으로는 발·수진자의 배치에 따라 크게 직접법, 반직접법, 간접법으로 구분할 수 있다. 직접법은 【그림 6.3】 (a)와 같이 콘크리트의 대향면에 발진자와 수신자를 설치하여 주로 투과된 초음파의 전파시간을 측정하는 방법이며,

반직접법은 【그림 6.3】 (b)와 같이 부재의 모서리 부분에 발진자와 수신자를 설치하여 대각선으로 투과하는 초음파의 전파시간을 측정하는 방법이며, 간접법은 【그림 6.3】 (c)와 같이 부재의 동일면에 발진자와 수신자를 설치하여 주로 반사된 초음파의 전파시간을 측정하는 방법이다.

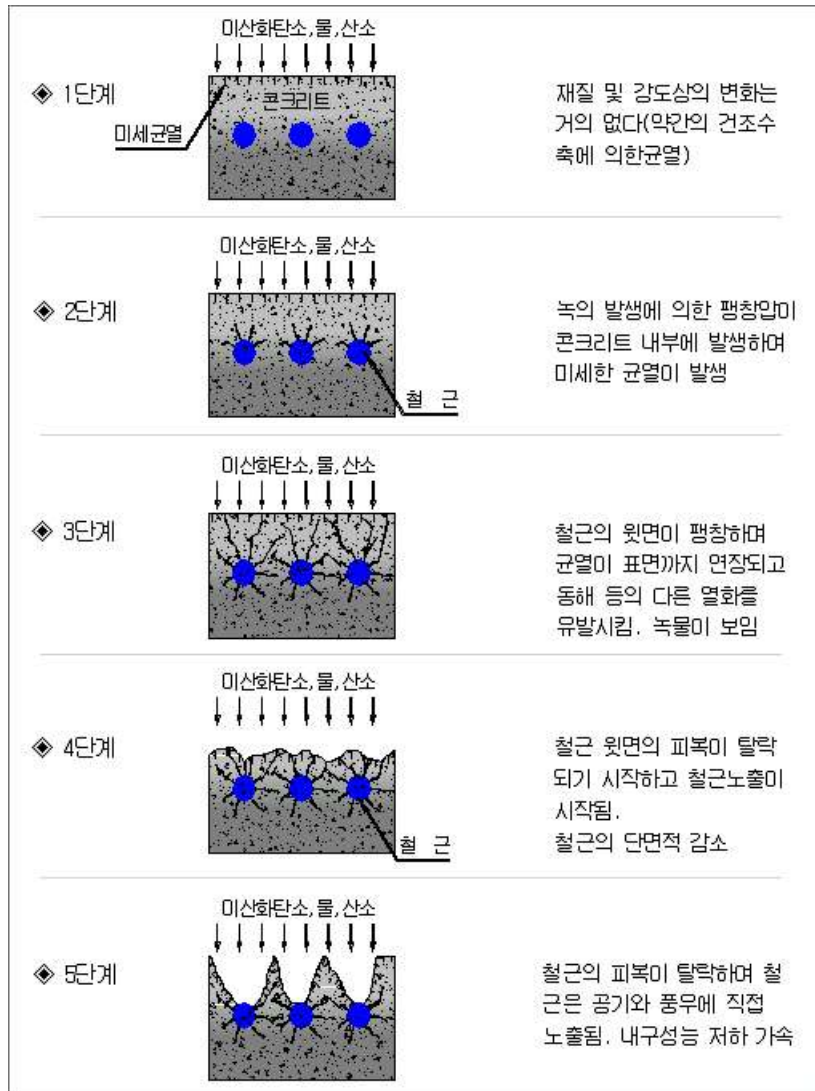
【그림 6.5】 중성화에 의한 콘크리트 열화 메카니즘

시멘트가 물과 반응하면(수화) 비교적 많은 양의 수산화칼슘($\text{Ca}(\text{OH})_2$)이 생성된다. 완전수화를 위한 물량은 시멘트 질량의 25~30%정도이다. 수산화칼슘($\text{Ca}(\text{OH})_2$)은 결정체로서 시멘트 경화체내에 자리잡고 있으며 물에 아주 용해되기 쉬운 화합물이다. 약 0.1% 정도의 수산화칼슘량은 공극을 염화칼슘용액으로 포화시키기에 충분하고 이때의 pH 값은 약 12.6에 달한다. 이러한 강알칼리성 용액은 Cl^- 가 없을 경우에 철근의 부식을 보호하고 있다. 그러나 공극·균열 등에 의해서 공기중의 탄산가스(CO_2)가 콘크리트에 침투하여 수산화칼슘과 반응하면 물에 아주 녹기 어려운 탄산칼슘(CaCO_3)가 생성된다.

이러한 중화반응으로 공극속의 Ca(OH)_2 는 소모되고, 소모된 Ca(OH)_2 량은 시멘트 경화체에서 보충된다. 일단 Ca(OH)_2 가 완전히 소모되면 pH값은 시초의 12.6에서 9이하로 감소한다. 이러한 과정을 콘크리트의 중성화라고 한다. 따라서 중성화된 콘크리트는 철근부식 보호기능을 상실했다고 말할 수 있다.

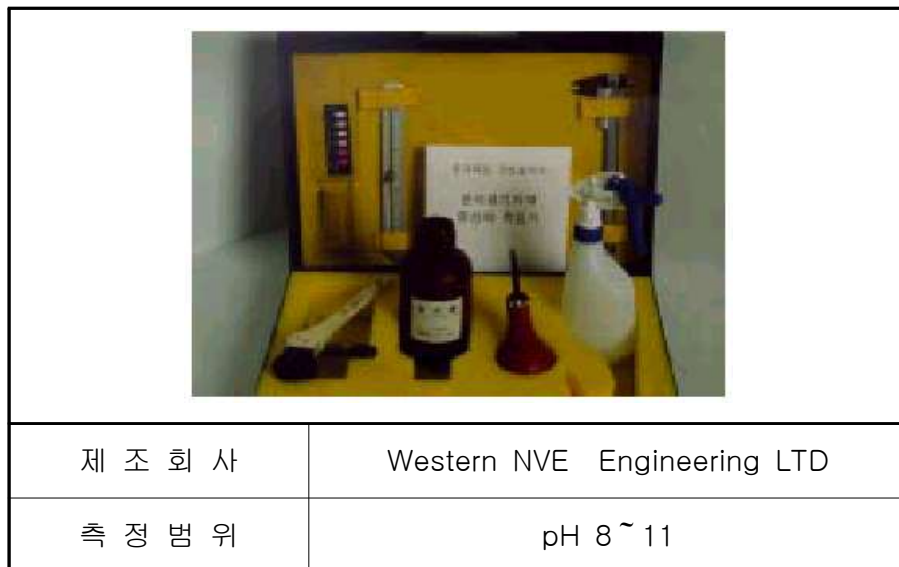
【그림 6.6】 CONKIT

콘크리트의 중성화 조사를 위해서 사용한 장비는 CONKIT로서 페놀프탈레인 1% 용액을 사용해서 콘크리트의 중성화 두께를 측정하며 주요 사양은 다음과 같다.

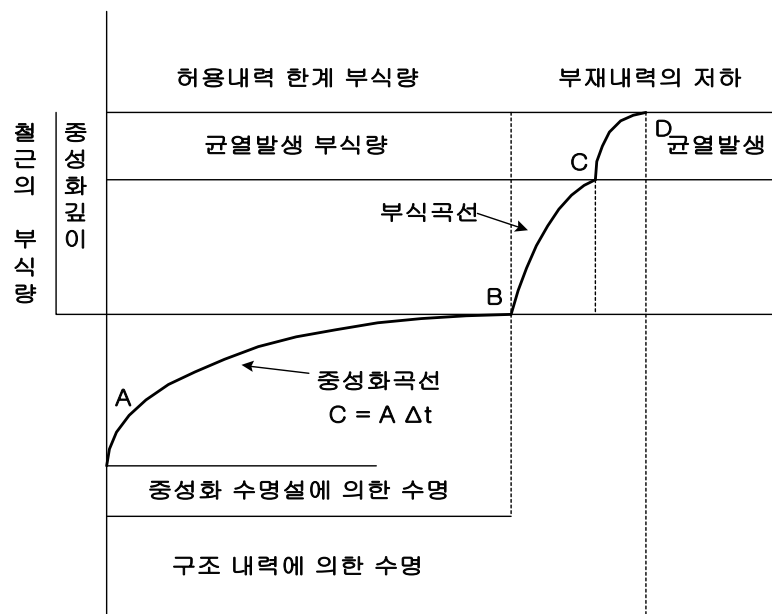
【그림 6.7】 중성화와 콘크리트의 수명

· $t = 7.2X^2$ 에서 $X = 0.373\sqrt{t}$ 이며, t는 경과년수

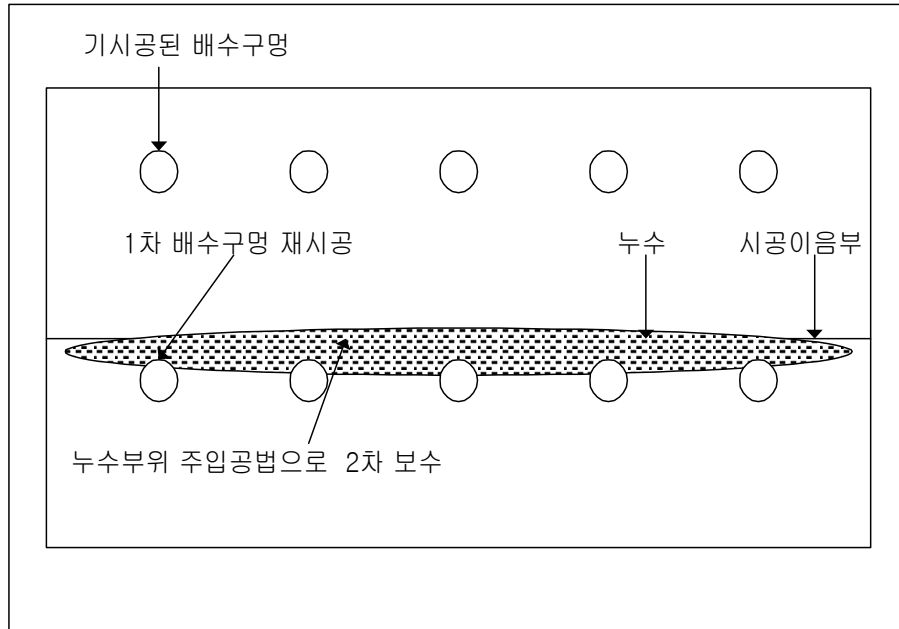
【그림 8.2】 감세지 배수구멍 시공위치

감세지 구간의 주요손상은 시공이음부 누수, 백화이다.

누수의 경우 콘크리트의 열화 진행속도를 증가시키고, 철근의 부식을 촉진시켜 구조물의 나쁜 영향을 끼치므로 조속한 조치가 요망된다.

현재 감세지구간의 누수부위 상단에 배수공이 기설치되어 있으나, 기능을 발휘하지 못하기 때문에 1차적으로 누수부위 하단에 배수구멍을 설치하여 유도배수를 하고 누수부위에 대해 주입공법으로 보수실시하며, 나머지 손상에 대해서는 정기적으로 관찰한 후 보수가 필요한 것으로 판단된다.

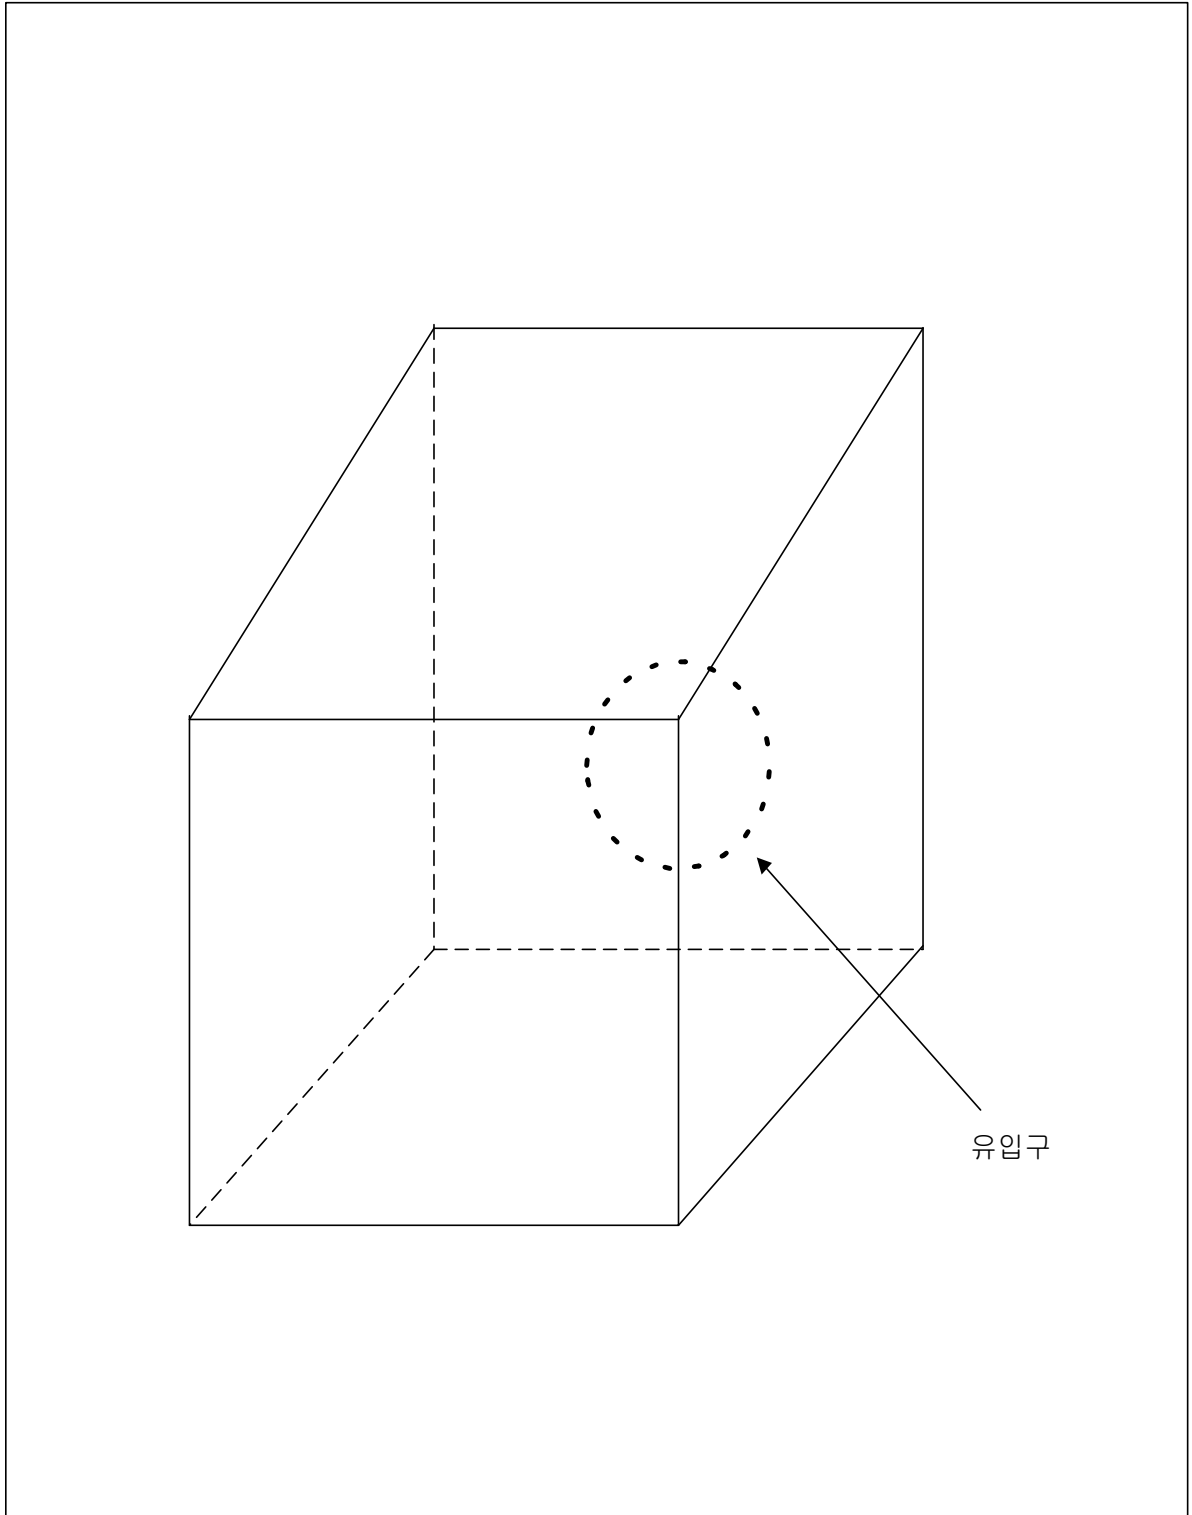
【 그림 9.2 】 취수탑 및 수문설치전

- 1) 통관 유입구의 Mouth부는 유지관리 차원에서 2년에 1회씩 정밀점검 및 정밀진단을 통해 유입구 및 유출구의 상태를 조사하여 손상 발견시 적절한 보수조치를 하여야 한다.
- 2) 현재 유입구의 위치가 저수지내 하단저부에 설치되어 이로 인해 공원사용수의 상태가 이토가 함유된 상태로 수질이 매우 좋지않으며, 시설물의 사용에 있어 효용성이 떨어진다고 판단된다. 따라서 다음 그림과 같은 취수탑을 설치여부를 검토하여, 시설물의 효용성

증대와 수질개선을 시켜야 된다고 판단된다.
