- 코레일 경부선 노량진역 -  
**회송전동열차 역 출발 중 탈선사례**

**1. 개요**

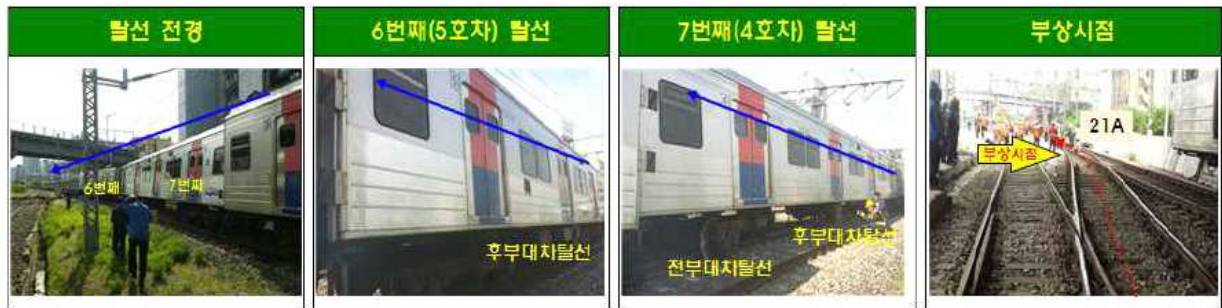
【탈선 현장 상황 1】

- 6호차 2대차 탈선
- 7호차 1, 2대차 탈선, 디스크 파손
- 21B 좌측, 22A 우측 기역쇠 굴곡, 선로전환기 침단부 파손
- 선로전환기 덮개 및 절연이음매판 1조 파손
- 침목 53정 파손, 레일 굴곡 30m
