11월 “본부 안전점검의 날” 개최 결과

(시설국 건축부)

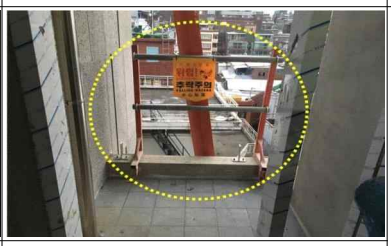
3층 발코니 안전난간 미설치	안전난간 설치	
6	서울혁신파크 1단계 건립공사			
		바닥 단부에 발끝막이판 미설치	난간대 수직망 설치, 하부고정	
		핸드그라인더 보호덮개 미설치	전동공구 보호덮개 설치	
7	서울창업허브 별관 리모델링			
		위험기계·기구는 반입전 및 매월 정기검사 실시하고 결과 미부착	점검결과 부착완료	
8	서울역 7017 프로젝트 건설공사(건축)			
		안전설비 정비 및 통행로 미확보	안전설비 설치 및 통행로 확보
