보도육교 철거 관련 현장점검 조치결과

현장명 : 서부간선지하도로민간투자사업건설공사(2공구)

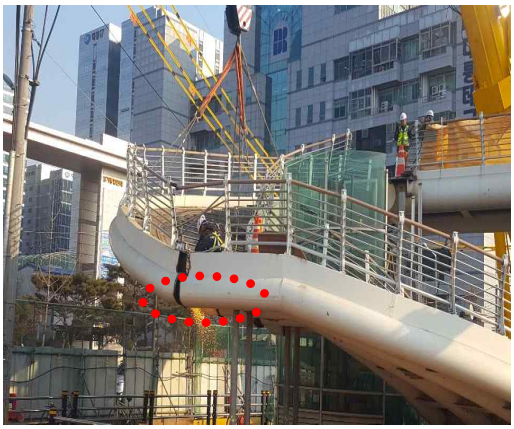
점검 결과	조치 결과	
코아형 계단 절단 작업시 반력 발생이 우려되는바, 해체부 상부와 하부에 wire rope 4개소 체결 및 결속하여 반력을 최소화하에 조치요

사진설명 : 코아형 계단 해체부 하부에 rope를 체결 및 결속하여 작업 실시	사진설명 : 코아형 계단 해체부 상부에 rope를 체결 및 결속하여 작업 실
고소작업차(sky) 30m 안전장치 임의 해제 절대금지 - 사용전 점검실시 (과부하방지 및 전도방지장치)
