정기(기동점검) 점검 결과보고

〔서울 공예박물관 조성 기계공사(장기1차)〕

□ 점검일시 : 2020.03.03 (화)

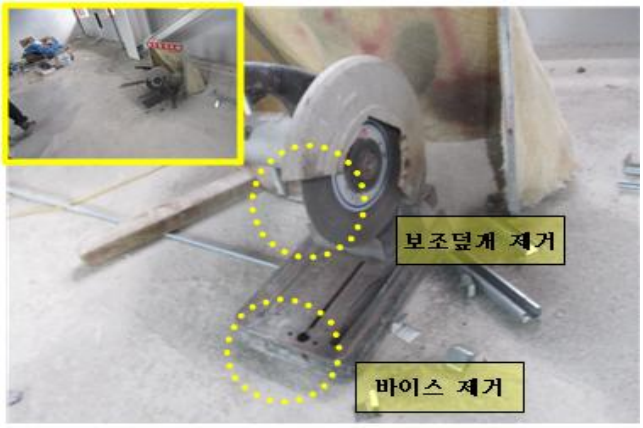
○ 기계기구 안전(설비부) - 본관 2층 고속절단기는 사용중인 것으로 보이나, 보조덮개 제거, 바이스 미설치 등으로 위험하여 교체 지시하였으나 - 이동후 재사용중이므로 고속절단기에 의한 재해가 발생하지 않도록 부착되어야 할 안전장치를 부착하고 작업하도록 교육 및 관리 요함. ※ 건설안전기본지침 공통-26(고속절단기)
