2016년 상반기

어린이놀이시설 안전점검 실시결과 보고

서 대 문 구

안전치수과

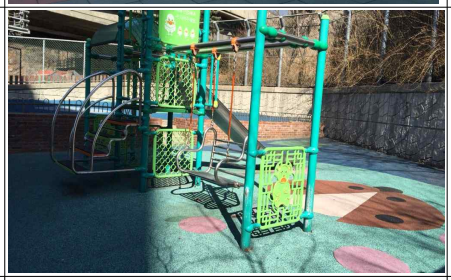
● 현장시정조치 1건 - 정기시설검사 합격증 및 금연팻말 미부착 ● 수리필요 1건 - 그네기초부 파손
홍제유원하나 아파트 (103동)		● 현장시정조치 1건 - 정기시설검사 합격증 및 금연팻말 미부착 ● 수리필요 1건 - 시소모양 흔들놀이기구 볼트캡 탈락
홍제유원하나 아파트 (104동)		● 현장시정조치 1건 - 정기시설검사 합격증 및 금연팻말 미부착 ● 수리필요 1건 - 시소모양 흔들놀이기구 볼트캡 탈락
연희성원 아파트 101동		● 현장시정조치 1건 - 정기시설검사 합격증 미부착

○ 점검결과에 대하여 소관부서에서 2016.4.20.까지 조치완료

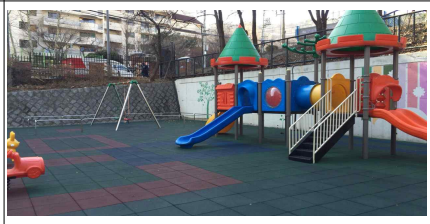
● 현장시정조치 1건 - 정기시설검사 합격증 미부착 ● 수리필요 1건 - 놀이터 내 가로등(부대시설) 기초부분 고정필요
홍제유원하나 아파트 (101동)		● 현장시정조치 1건 - 정기시설검사 합격증 및 금연팻말 미부착 ● 수리필요 1건 - 그네기초부 파손
홍제유원하나 아파트 (103동)		● 현장시정조치 1건 - 정기시설검사 합격증 및 금연팻말 미부착 ● 수리필요 1건 - 시소모양 흔들놀이기구 볼트캡 탈락
홍제유원하나 아파트 (104동)		● 현장시정조치 1건 - 정기시설검사 합격증 및 금연팻말 미부착 ● 수리필요 1건 - 시소모양 흔들놀이기구 볼트캡 탈락
연희성원 아파트 101동		● 현장시정조치 1건 - 정기시설검사 합격증 미부착
