아리랑로 19길 86 ~ 정릉로 280(추가연장구간)

용역사	(주) SM구조안전진단	발주처	서울시 성북구청	용역명	북악산로 825 - 36~정릉로38마길 20외 3개소 하수사각형거 정밀정검용역	구간	ST.520 ~ ST.560	도면번호	14	비고

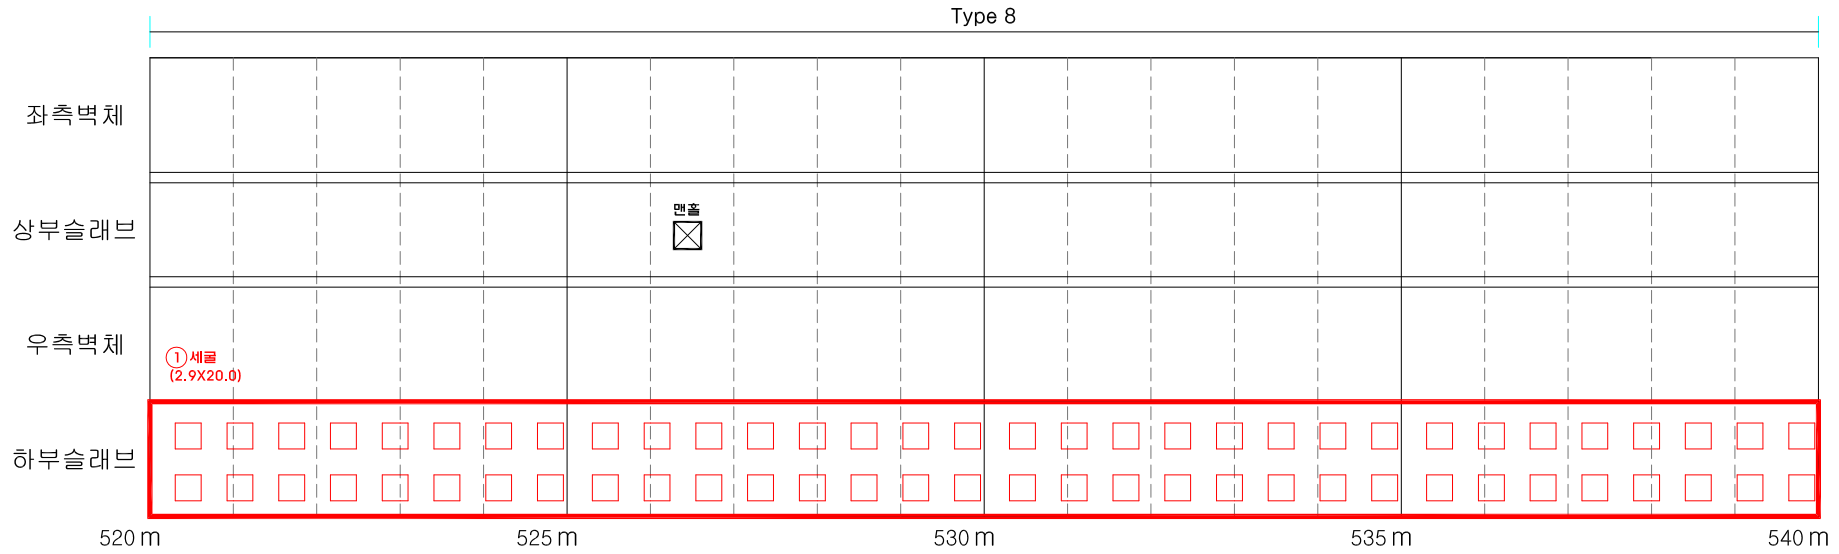
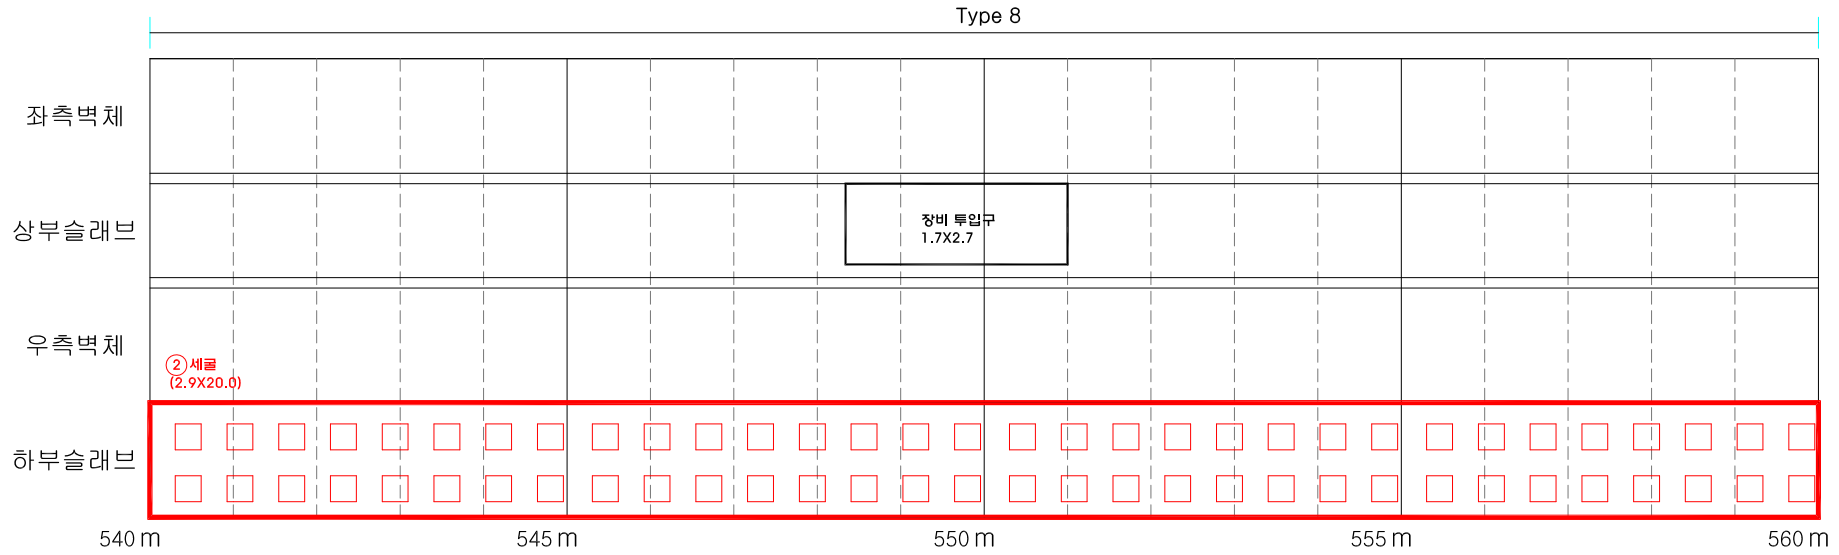
시설물명		아리랑로 19길 86 ~ 정릉로 280						외관조사망도 번호		14	
부 재		정릉2동						구 간		520~560m	
손상번호	손상앤도	손상내용	손상규모					손상물량	보수물량	보수방안	비고
			폭 (mm,m)	길이 (m)	너비 (m)	면적 (㎡)	개소 (EA)				
1	2015	파손(t=50mm)	-	2.90m	20.00m	58.00㎡	1EA	58.00㎡	58.00㎡	단면복구	
2	2015	파손(t=50mm)	-	2.90m	20.00m	58.00㎡	1EA	58.00㎡	58.00㎡	단면복구
