정기(기동점검) 점검 결과보고

〔서울지하철 9호선 3단계 918공구 건설공사(T/K)〕

□ **점검일시 : 2018.04.30 (월)**

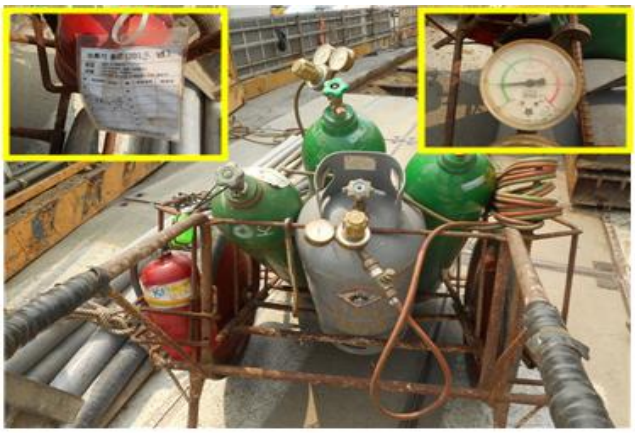
○ 가설통로 안전(도시철도토목부) - 개착2구간 하수관 맨홀 설치작업과 관련 아래 사항에 대하여 보완조치 바람. ① 하수관 맨홀로 연결되는 작업통로(발판) 확보 및 설치 ② 주형보 상부에 거치된 KT 해체관은 추락예방을 위해 이동조치 ※ 산업안전보건 기준에 관한 규칙 제22조(통로의 설치)	
○ 화재/폭발/질식 재해 예방(도시철도토목부) - 931정거장 가시설 절단작업을 위하여 사용중인 산소절단기는 화재 재해 예방을 위해 아래 사항에 대하여 보완 조치 바람. ① 가스 잔류압 제거 ② 소화기는 정기적(매월 1회 이상)으로 점검을 실시하고 이상 발견시 즉시 교체 등 조치 ※ 건설안전 기본지침 공통-023 (산소절단기 및 가스용기)

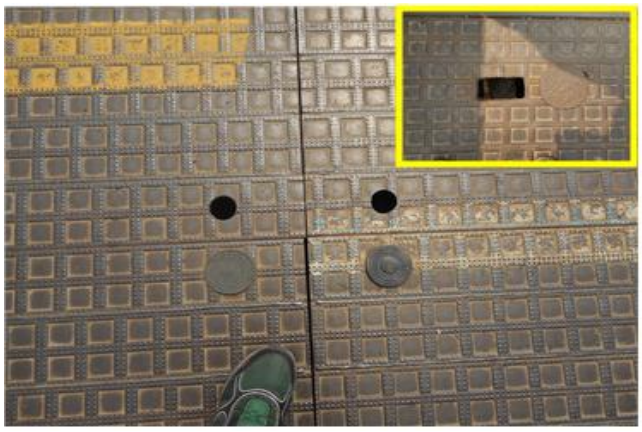
○ 전도재해 예방(도시철도토목부) - 931정거장 복공판 홀은 시민들이 통행시 발빠짐(여성 구두굽) 등으로 인한 전도의 위험이 있으므로 홀캡 등을 설치하여 조치 바람. ※ 산업안전보건기준에 관한 규칙 제3조 (전도의 방지)
