정기(기동점검) 점검 결과보고

〔강남순환도시고속도로 건설(8공구)〕

□ 점검일시 : 2017.08.02 (수)

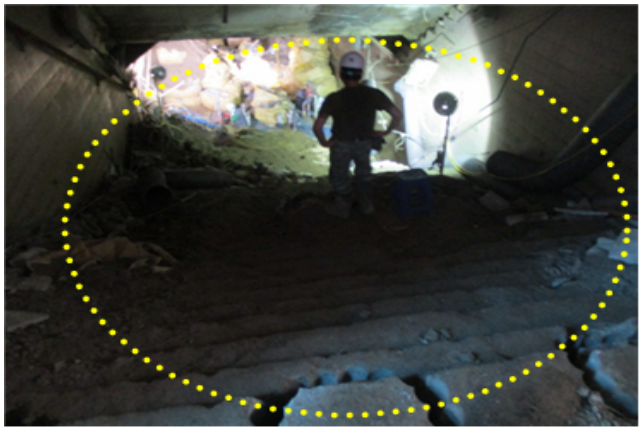
○ 감전재해 예방(토목부) - 민마루 고개 작업구간에 사용중인 발전기 및 분전반용 외함 접지봉은 지하 75cm이상 매설되도록 조치 및 관리감독 철저바람. ※ 건설안전 기본지침 공통-18(기계.기구 접지)	
○ 낙하·비래 재해 예방(토목부) - 선암 지하보도 공사구간의 기존 시설물 중 낙하의 위험이 있는 시설물들은 철거하고 작업할 수 있도록 조치 바람. ※ 산업안전보건 기준에 관한 규칙 제14조(낙하물에 의한 위험의 방지)	
○ 작업장조도 확보(토목부) - 선암 지하보도 공사구간 중 이동통로로 사용중인 계단은 조명이 설치되지 않아 어두운 상태로 유지되고 있으니 보완하기 바람. ※ 산업안전보건 기준에 관한 규칙 제21조(통로의 조명)

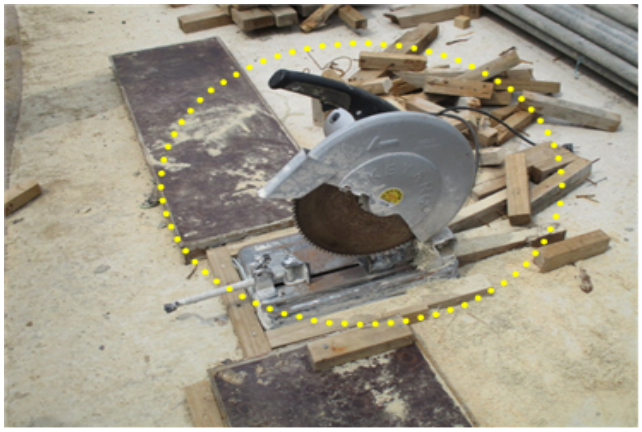
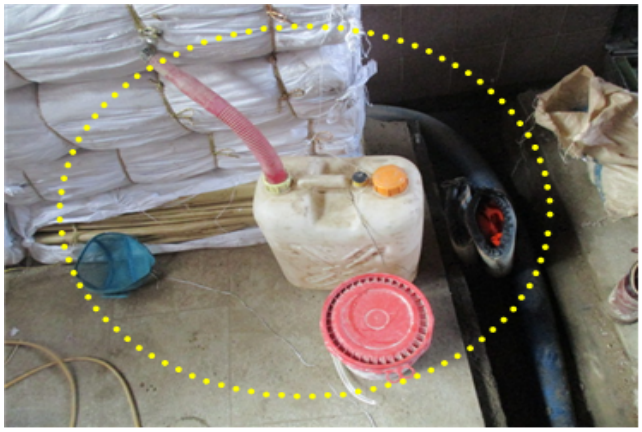
○ 기계기구 안전(토목부) - 염곡지하차도 종점부 구간에 사용중인 고속절단기는 회전수를 알수 없는 목재 절단용 톱날을 부착하여 사용중으로 안전사고의 우려가 있으니 제거 후 연삭날의 회전수 등 기계사양에 적합하게 사용바람. ※ 건설안전 기본지침 공통-26(고속절단기)
