정기(기동점검) 점검 결과보고

〔동부간선도로 확장공사(3공구)〕

□ 점검일시 : 2017.08.11 (금)

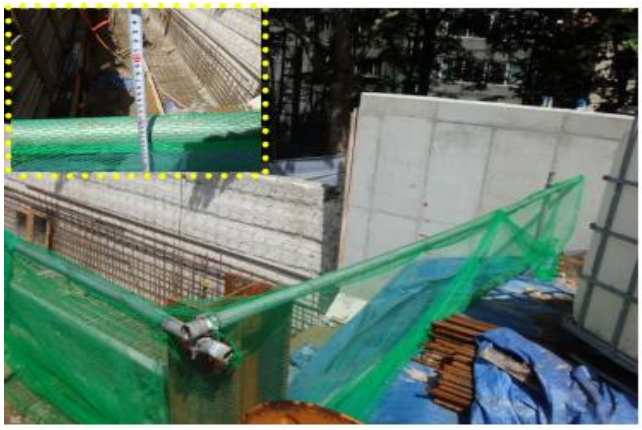
○ 중량물취급 안전(토목부) - 중량물 양중을 위한 줄걸이용 슬링벨트는 자외선에 의한 노후 및 작업 중 훼손에 의한 파단위험이 있으므로 지정된 장소에 보관하고 사용 불가 시 폐기조치 요함 ※건설안전 기본지침-031(벨트슬링)	
○ 추락재해 예방(토목부) - 추락방지를 위한 난간의 높이는 디딤면으로부터 90~120cm 이어야 하나 이에 미달(60cm) 하므로 보수 요함 ※건설안전 기본지침-001(안전난간)

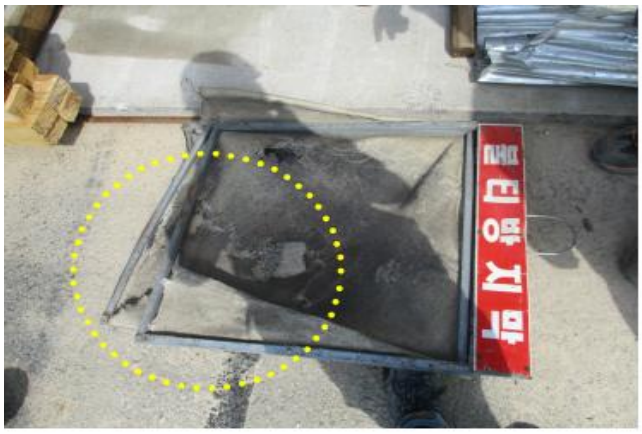
○ 감전재해 예방(토목부) - 분전반은 사용 및 관리가 용이하도록 단단히 고정하고 적절한 위치에 설치하도록 조치 요함 ※건설안전 기본지침-016(분전반)	
○ 화재/폭발/질식 재해 예방(토목부) - 불꽃방지를 위한 방지막이 노후 및 훼손된 상태로 사용이 불가하니 교체 요함 ※건설안전 기본지침-026(고속절단기)
