정기(기동점검) 점검 결과보고

〔서울공예박물관 조성공사(장기1차)〕

□ 점검일시 : 2019.01.21 (월)

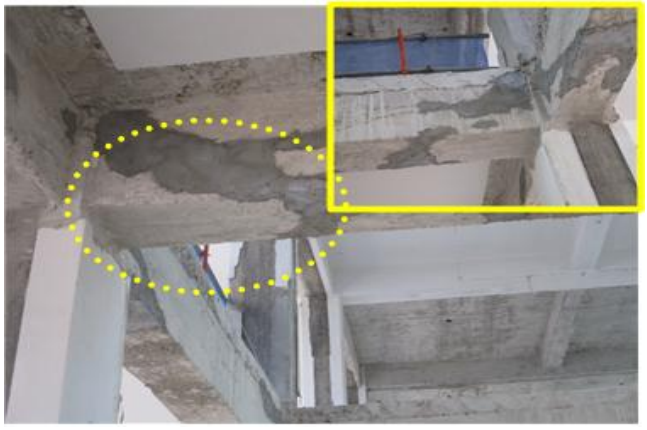
○ 감전재해 예방(건축부) - 동관동 3층 섬유시트 부착 장소의 가설전선이 접지가 안되어 있으니 접지 상태 확인 요함. ※ 건설안전기본지침 공통-17(가설전선)	
○ 품질관리(건축부) - 동관동 보의 균열상태를 확인하고 기둥과의 연결부에 구멍이 난 부분등은 안전성 확인후 필요시 보강 요함.

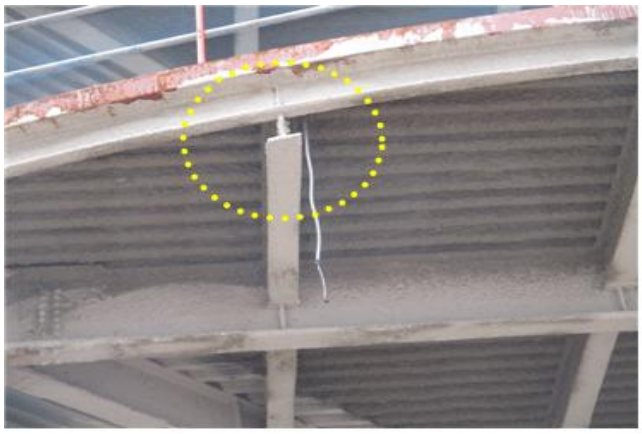
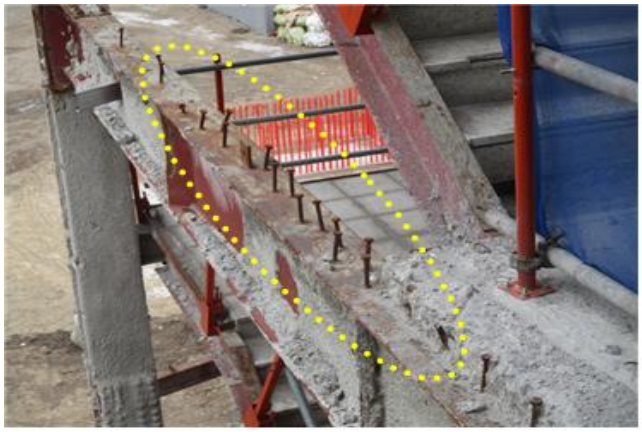
○ 품질관리(건축부) - 정보관 내화피복 손상된 부분이 많으니 확인하여 조치 요함. - H-beam 플랜지 손상여부 확인 요함.(육안상 뒤틀림 발생) - STUD의 손상여부를 확인하고 시공 요함.

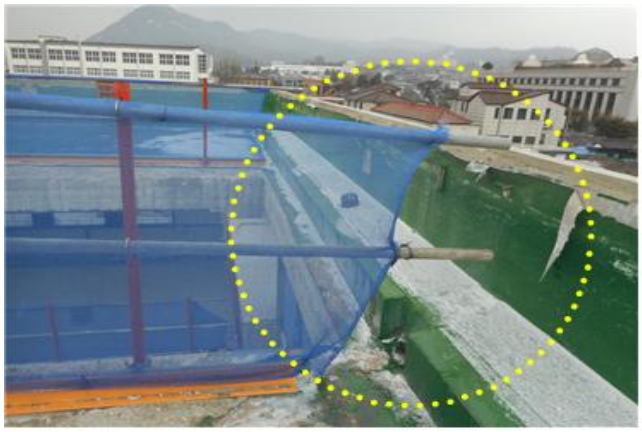
○ 추락재해 예방(건축부) - 과학관 옥상층 개구부 안전난간 흔들리고 있음. 견고하게 지지하고 단부에 난간기둥 설치할 것. 안전난간은 가장 취약한 지점에서 100kg이상의 하중에 견딜 수 있어야 함. ※ 산업안전보건기준에 관한 규칙 제3조(전도의 방지)

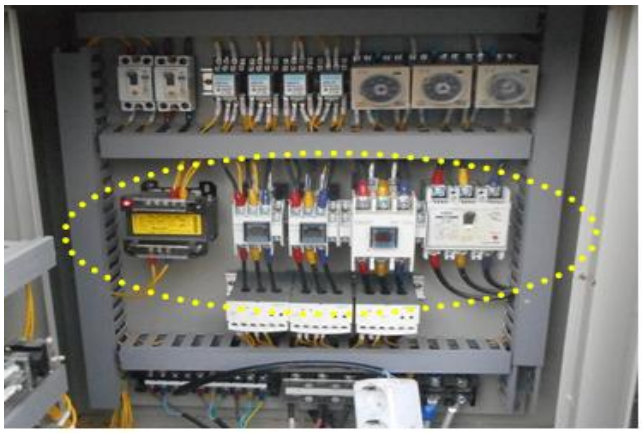
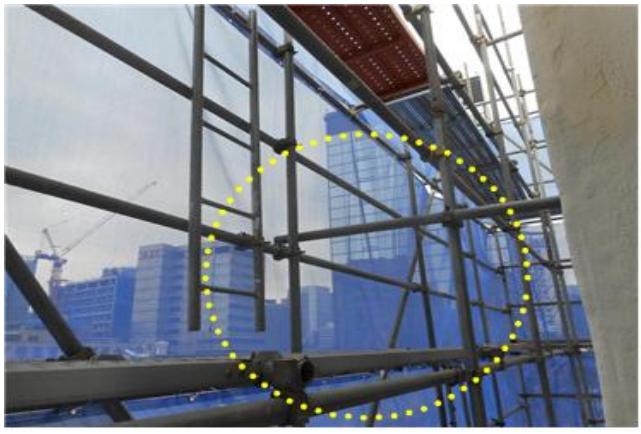
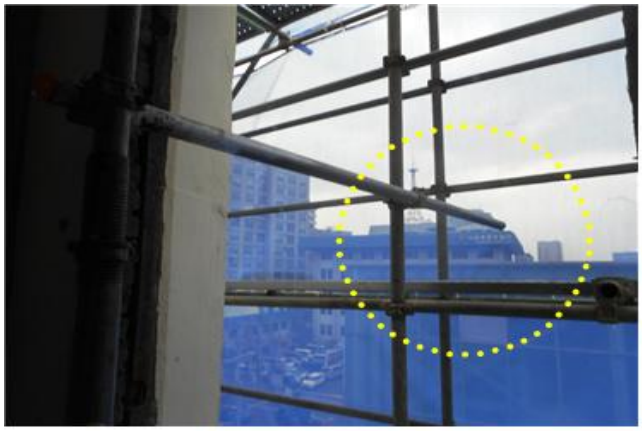
○ 감전재해 예방(건축부) - 세륜시설 분전반 충전부 보호 커버가 설치되지 않은 곳이 있음. 보호커버 설치요망. ※ 건설안전 기본지침 공통 16(분전반) ※ 산업안전보건 기준에 관한 규칙 제301조(전기기계·기구 등의 충전부 방호)
