정기(기동점검) 점검 결과보고

〔세운상가군 공공공간 조성공사(2단계)[장기1차]〕

□ 점검일시 : 2020.02.21 (금)

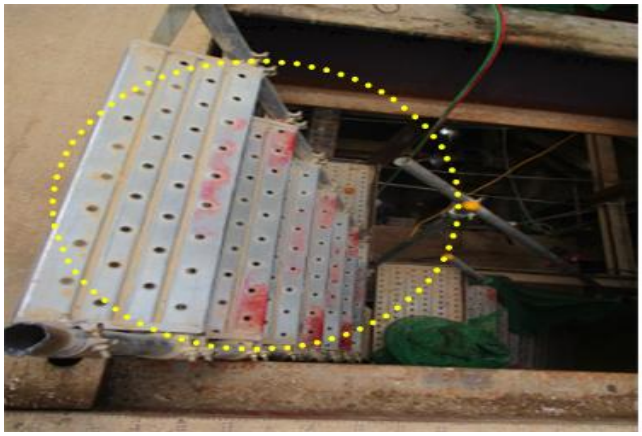
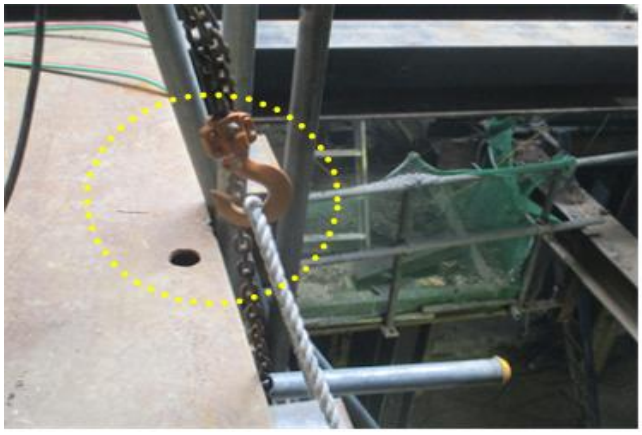
<table>
<tr>
<td>○ 가설통로 안전(건축부)
- 연결통로 A 가설통로구간은 재설치작업이 진행중에 있으나 하부 구간에 작업자가 작업을 진행하고 있는 등 안전관리 및 통제가 미흡하여 근로자 이동간 추락등의 안전사고 우려가 있으니 조속히 관련규정에 맞도록 복구 조치하기바람.
- 또한, 작업발판 설치구간에서 사용하고 있는 윈치의 훅해지장치가 훼손되어 있으니 확인을 실시하고 보완하여 사용하기 바람.
※ 산업안전보건기준에 관한 규칙 제22조(통로의 설치), 제23조(가설통로의 구조)</td>
<td>

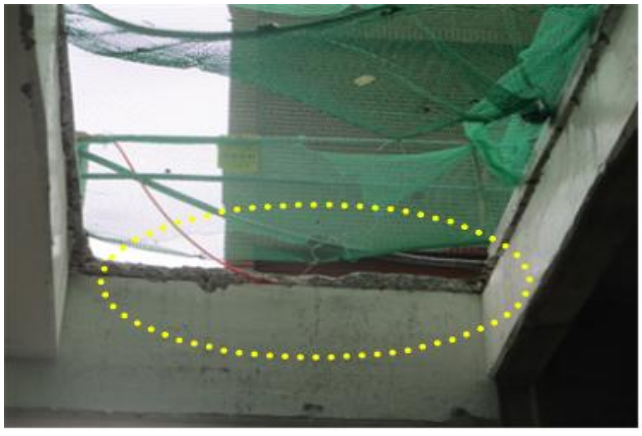
</td>
</tr>
<tr>
<td>○ 낙하·비래 재해 예방(건축부)
- 보수보강공사 구간 상부 낙하물 방지망이 일부 훼손된 구간이 있으니 보완을 실시하기 바람 (중구청 도로시설물 자재창고 주변)
※ 산업안전보건 기준에 관한 규칙 제14조(낙하물에 의한 위험의 방지)</td>
<td>

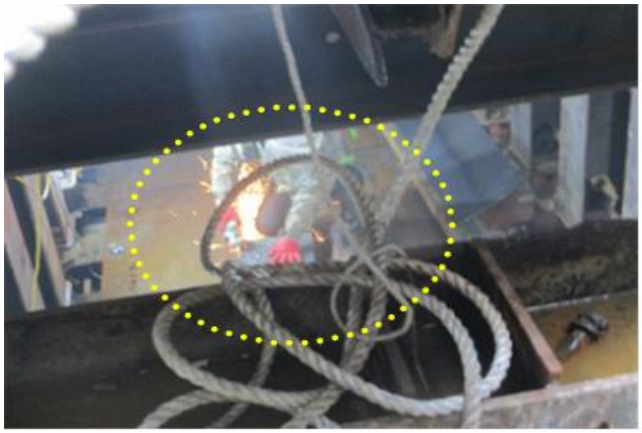
○ 화재/폭발/질식 재해 예방(건축부)

- 연결통로 작업구간 핸드그라인더 절단작업 및 용접작업으로 인한 불꽃비산으로 화재발생 및 하부 근로자 안전사고가 우려되니 작업장 주변에 불꽃 비산방지 조치 및 작업 후 확인을 실시하기 바라며, 재발방지를 위하여 관련 작업자 안전교육을 실시하기 바람.
 - 또한 용접작업자는 보안경, 보안면, 절연장갑 등 용접용 보호구를 지급하고 착용여부를 확인하기 바람.
※ 산업안전보건 기준에 관한 규칙 제236조(화재 위험이 있는 작업의 장소 등)

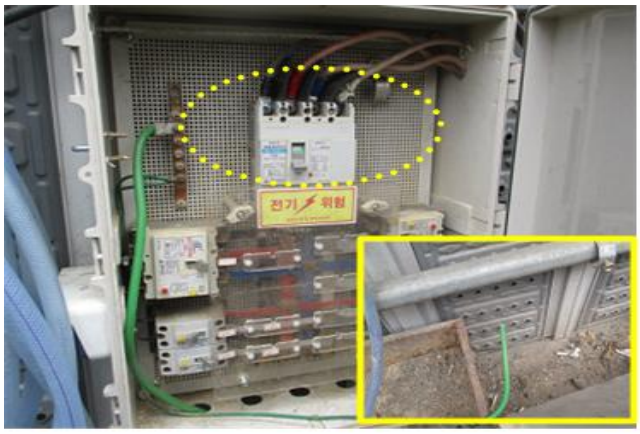
○ 감전재해 예방(건축부)

- 연결통로 A 구간 측면에 설치되어 있는 분전반은 미접지 상태로 근로자 감전 등의 안전사고 우려가 있으니 즉시 보완을 실시하기 바람.
 - 또한, 충전부 커버 조치 및 잠금장치를 실시하여 관리하기 바람.
※ 산업안전보건 기준에 관한 규칙 제301조(전기 기계/기구 등의 충전부 방호), 건설안전 기본지침 공통-16(분전반)

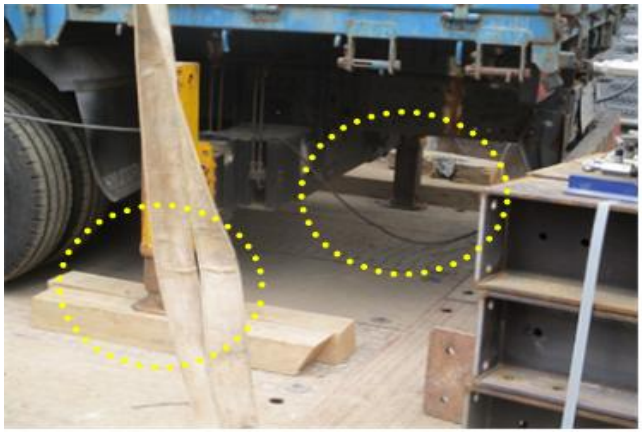
○ 건설기계 안전(건축부)

- 연결통로 A 상부에 작업중인 카고크레인의 하부 아웃트리거는 최대한 인출한 후 작업하기 바라며, 하부 받침상태가 좌우 상이하여 전도 등의 안전사고 우려가 있으니 보완 후 후속작업을 진행하기 바람.
 - 또한, 크레인 하부 누유로 보이는 흔적이 있으니 확인을 실시하고 필요시 보완하기 바람.

※ 산업안전보건 기준에 관한 규칙 제35조(관리감독자의 유해·위험 방지 업무등), 건설안전기본지침 공통-29(건설기계)
