정기(기동점검) 점검 결과보고

〔G밸리 근로자 문화 복지센터 건립공사〕

□ 점검일시 : 2021.07.19 (월)

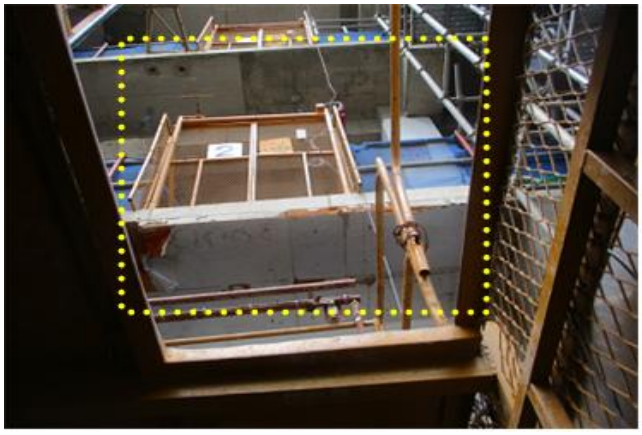
○ 추락재해 예방(건축부) - 최상층과 옥상층이 맞닿은 구간에 추락재해 예방을 위해 설치해 있는 안전난간이 설치가 미흡한 상태로 방치되어 있으니 즉시 보완하여 관리하기 바라며, - 안전난간 주변에 방치되어 있는 미사용 이동식 비계는 해체하여 현장에서 반출하기 바람. - 또한, 5층 작업예정구간에 설치되어 있는 이동식 비계는 상부에 안전난간 미설치, 하부에 아웃트리거가 미설치된 상태로 작업을 실시할 경우 작업자 추락재해 발생우려가 있으니 보완하여 사용하기 바람. ※ 산업안전보건 기준에 관한 규칙 제42조(추락의 방지)

○ 낙하·비래 재해 예방(건축부) - 현장에서 사용중에 있는 인력용 리프트 상부 비상탈출구가 열려진 상태로 사용중에 있어 상부 낙하물 발생으로 인한 안전사고 발생우려가 있으니 덮개를 덮어 사용하기 바람. ※ 산업안전보건 기준에 관한 규칙 제14조(낙하물에 의한 위험의 방지)

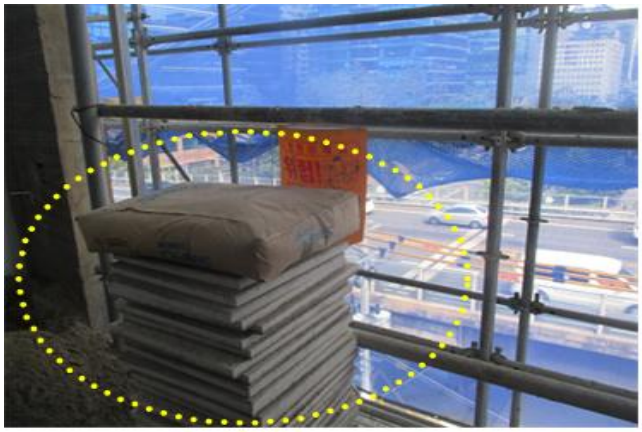
○ 낙하·비래 재해 예방(건축부) - 5층 1번 계단 바닥석재 작업장 단부주변에 석재자재가 적치되어 있어 외력에 의한 충격 등으로 전도될 우려가 있고, 자재가 전도될 경우 낙하물로 인한 안전사고 발생우려가 있으니 전도 및 낙하 우려가 없는 평탄한 곳으로 자재를 이동하여 관리하기 바람. ※ 산업안전보건 기준에 관한 규칙 제14조(낙하물에 의한 위험의 방지)
