## 급경사지(옹벽) 점검표

명 칭	도로사면(옹벽)	관리기관	강북구	관리번호	24-1
위 치	수유동 392-55				
규 모	높이(m)	3.2	연장(m)	105	경사 1:
유 형	콘크리트, 보강토, 석축, 개비온, 기타

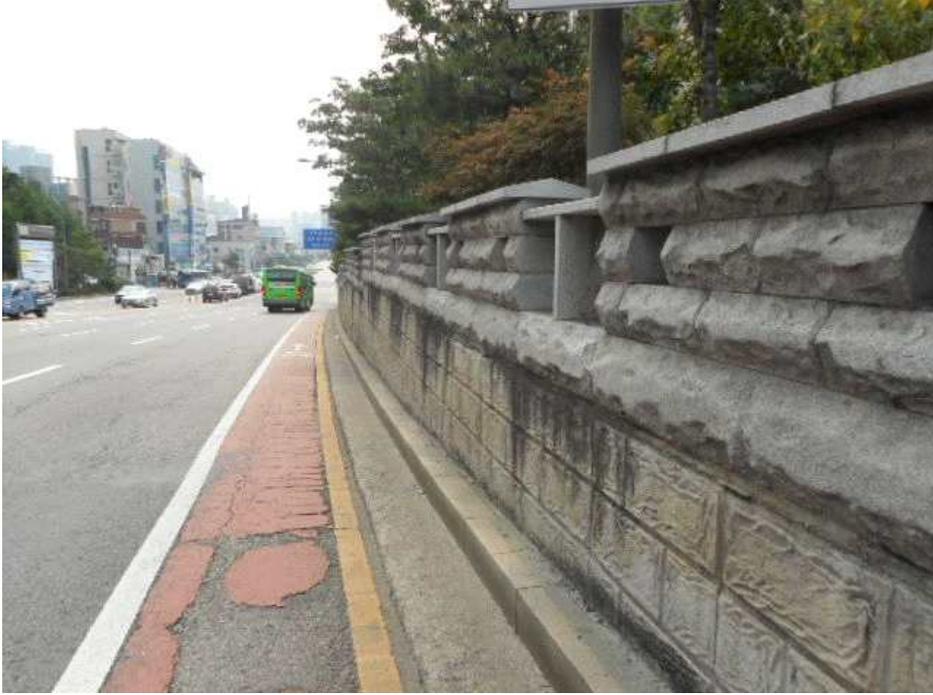
전경사진(정비전)

점 검 항 목	점 검 결 과(상태)	조 치 계 획
<b>▪ 기초지반</b>		
· 세굴, 활동 발생 유무		
· 침하 발생 유무		
<b>▪ 콘크리트 옹벽</b>		
· 파손 및 손상, 균열 발생 여부	이상 없음	
· 누수, 층분리 및 박락, 백태 발생 여부	이상 없음	
· 철근노출 발생 여부	이상 없음	
· 배수공상태(막힘여부)	이상 없음	
<b>▪ 보강토 옹벽</b>		
· 파손 및 손상, 균열(블록) 발생 여부		
· 블록(판넬)유실 여부		
· 블록(판넬)이격 발생 유무		
<b>▪ 석축</b>		
· 파손 및 손상, 균열(견칫돌) 발생의 여부		
· 견칫돌 유실 여부		
· 견칫돌 이격 발생 유무		
<b>▪ 개비온 옹벽</b>		
· 채움재 유실 여부		
· Wire Mesh의 파손 여부		
<b>▪ 주변시설</b>		
· 주변배수시설(배수로, 측구)의 존재 유·무		
· 주변배수시설의 관리상태		
· 상부 사면의 낙석발생, 표면침출수 유출상태		
· 도로용기 발생 여부(도로시설)		
· 상부지반의 침하의 발생 여부

육안 점검 결과 특이사항 없음

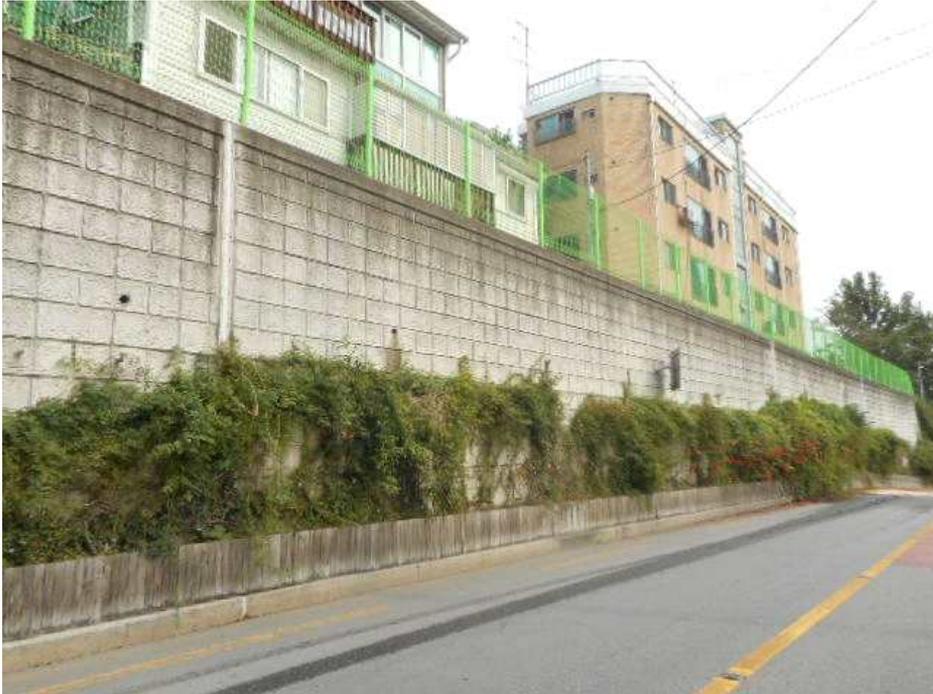
전경사진(정비전)

점 검 항 목	점 검 결 과(상태)	조 치 계 획
<b>▪ 기초지반</b>		
· 세굴, 활동 발생 유무		
· 침하 발생 유무		
<b>▪ 콘크리트 옹벽</b>		
· 파손 및 손상, 균열 발생 여부	이상 없음	
· 누수, 층분리 및 박락, 백태 발생 여부	이상 없음	
· 철근노출 발생 여부	이상 없음	
· 배수공상태(막힘여부)	이상 없음	
<b>▪ 보강토 옹벽</b>		
· 파손 및 손상, 균열(블록) 발생 여부		
· 블록(판넬)유실 여부		
· 블록(판넬)이격 발생 유무		
<b>▪ 석축</b>		
· 파손 및 손상, 균열(견칫돌) 발생의 여부		
· 견칫돌 유실 여부		
· 견칫돌 이격 발생 유무		
<b>▪ 개비온 옹벽</b>		
· 채움재 유실 여부		
· Wire Mesh의 파손 여부		
<b>▪ 주변시설</b>		
· 주변배수시설(배수로, 측구)의 존재 유·무		
· 주변배수시설의 관리상태		
· 상부 사면의 낙석발생, 표면침출수 유출상태		
· 도로용기 발생 여부(도로시설)		
· 상부지반의 침하의 발생 여부

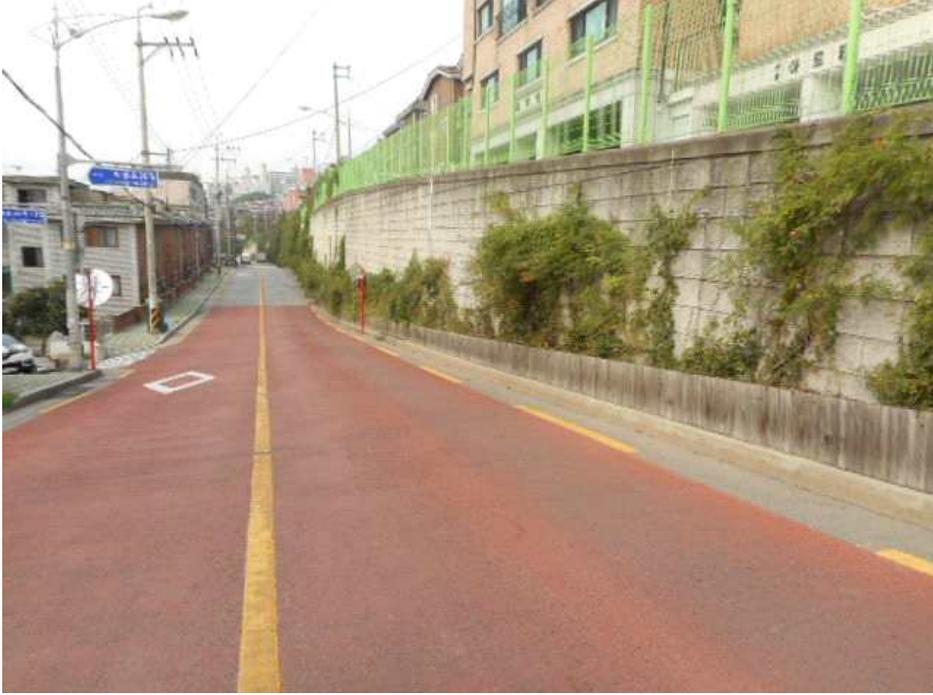
전경사진(정비전)

점 검 항 목	점 검 결 과(상태)	조 치 계 획
<b>▪ 기초지반</b>		
· 세굴, 활동 발생 유무		
· 침하 발생 유무		
<b>▪ 콘크리트 옹벽</b>		
· 파손 및 손상, 균열 발생 여부	이상 없음	
· 누수, 층분리 및 박락, 백태 발생 여부	이상 없음	
· 철근노출 발생 여부	이상 없음	
· 배수공상태(막힘여부)	이상 없음	
<b>▪ 보강토 옹벽</b>		
· 파손 및 손상, 균열(블록) 발생 여부		
· 블록(판넬)유실 여부		
· 블록(판넬)이격 발생 유무		
<b>▪ 석축</b>		
· 파손 및 손상, 균열(견칫돌) 발생의 여부		
· 견칫돌 유실 여부		
· 견칫돌 이격 발생 유무		
<b>▪ 개비온 옹벽</b>		
· 채움재 유실 여부		
· Wire Mesh의 파손 여부		
<b>▪ 주변시설</b>		
· 주변배수시설(배수로, 측구)의 존재 유·무		
· 주변배수시설의 관리상태		
· 상부 사면의 낙석발생, 표면침출수 유출상태		
· 도로용기 발생 여부(도로시설)		
· 상부지반의 침하의 발생 여부

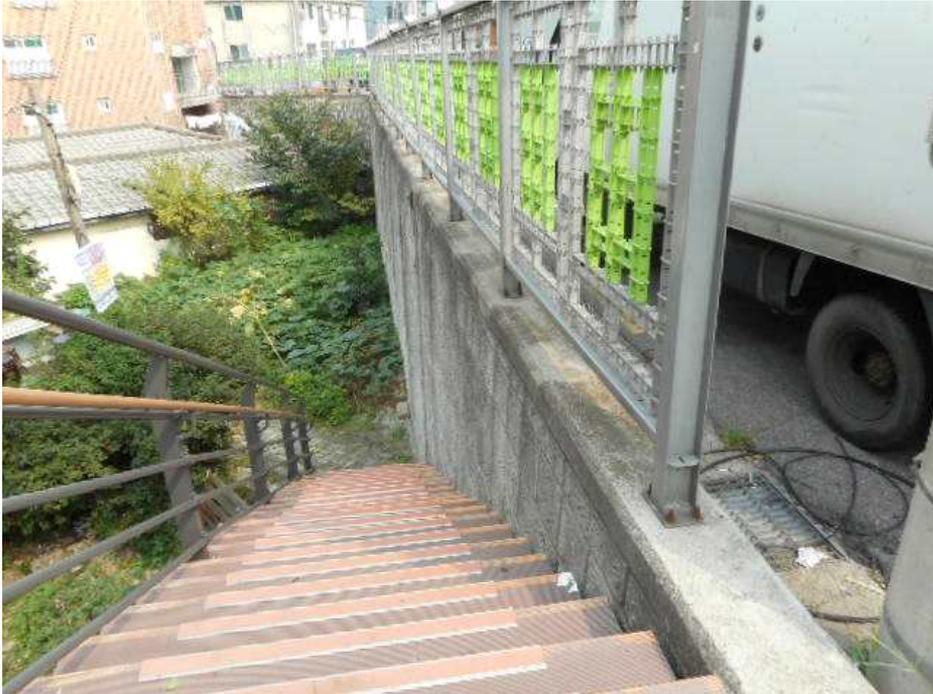
전경사진(정비전)

점 검 항 목	점 검 결 과(상태)	조 치 계 획
<b>▪ 기초지반</b>		
· 세굴, 활동 발생 유무		
· 침하 발생 유무		
<b>▪ 콘크리트 옹벽</b>		
· 파손 및 손상, 균열 발생 여부	이상 없음	
· 누수, 층분리 및 박락, 백태 발생 여부	이상 없음	
· 철근노출 발생 여부	이상 없음	
· 배수공상태(막힘여부)	이상 없음	
<b>▪ 보강토 옹벽</b>		
· 파손 및 손상, 균열(블록) 발생 여부		
· 블록(판넬)유실 여부		
· 블록(판넬)이격 발생 유무		
<b>▪ 석축</b>		
· 파손 및 손상, 균열(견칫돌) 발생의 여부		
· 견칫돌 유실 여부		
· 견칫돌 이격 발생 유무		
<b>▪ 개비온 옹벽</b>		
· 채움재 유실 여부		
· Wire Mesh의 파손 여부		
<b>▪ 주변시설</b>		
· 주변배수시설(배수로, 측구)의 존재 유·무		
· 주변배수시설의 관리상태		
· 상부 사면의 낙석발생, 표면침출수 유출상태		
· 도로용기 발생 여부(도로시설)		
· 상부지반의 침하의 발생 여부

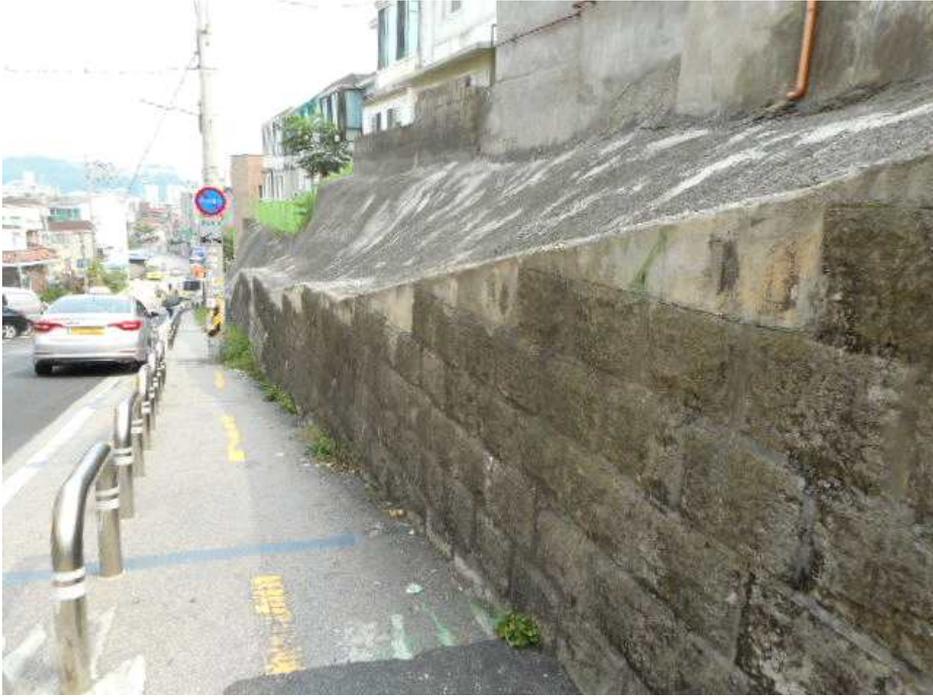
전경사진(정비전)

점 검 항 목	점 검 결 과(상태)	조 치 계 획
<b>▪ 기초지반</b>		
· 세굴, 활동 발생 유무		
· 침하 발생 유무		
<b>▪ 콘크리트 옹벽</b>		
· 파손 및 손상, 균열 발생 여부	이상 없음	
· 누수, 층분리 및 박락, 백태 발생 여부	이상 없음	
· 철근노출 발생 여부	이상 없음	
· 배수공상태(막힘여부)	이상 없음	
<b>▪ 보강토 옹벽</b>		
· 파손 및 손상, 균열(블록) 발생 여부		
· 블록(판넬)유실 여부		
· 블록(판넬)이격 발생 유무		
<b>▪ 석축</b>		
· 파손 및 손상, 균열(견칫돌) 발생의 여부		
· 견칫돌 유실 여부		
· 견칫돌 이격 발생 유무		
<b>▪ 개비온 옹벽</b>		
· 채움재 유실 여부		
· Wire Mesh의 파손 여부		
<b>▪ 주변시설</b>		
· 주변배수시설(배수로, 측구)의 존재 유·무		
· 주변배수시설의 관리상태		
· 상부 사면의 낙석발생, 표면침출수 유출상태		
· 도로용기 발생 여부(도로시설)		
· 상부지반의 침하의 발생 여부

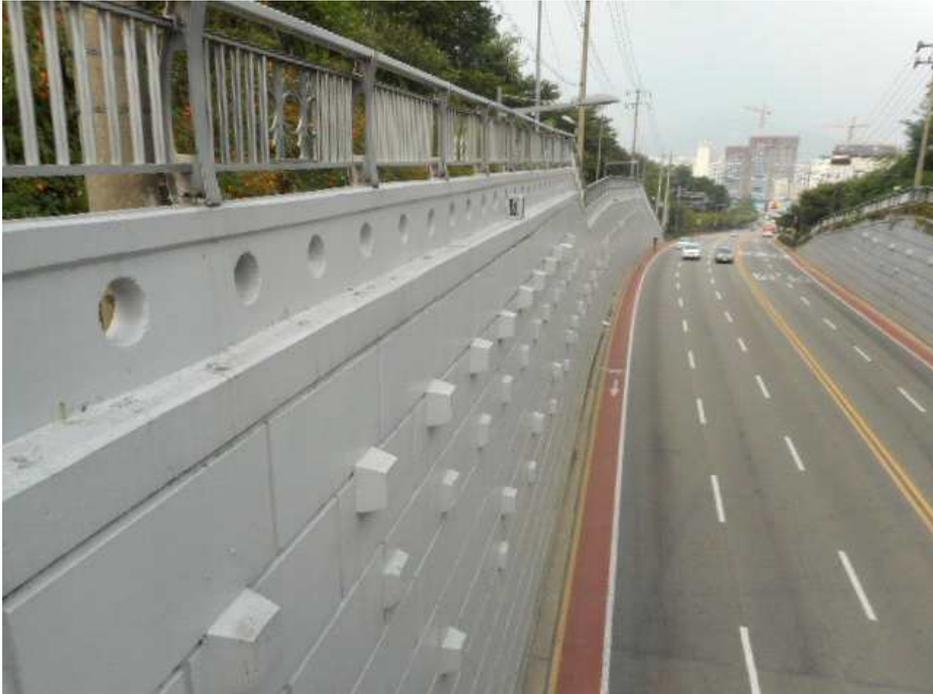
전경사진(정비전)

점 검 항 목	점 검 결 과(상태)	조 치 계 획
<b>▪ 기초지반</b>		
· 세굴, 활동 발생 유무		
· 침하 발생 유무		
<b>▪ 콘크리트 옹벽</b>		
· 파손 및 손상, 균열 발생 여부	이상 없음	
· 누수, 층분리 및 박락, 백태 발생 여부	이상 없음	
· 철근노출 발생 여부	이상 없음	
· 배수공상태(막힘여부)	이상 없음	
<b>▪ 보강토 옹벽</b>		
· 파손 및 손상, 균열(블록) 발생 여부		
· 블록(판넬)유실 여부		
· 블록(판넬)이격 발생 유무		
<b>▪ 석축</b>		
· 파손 및 손상, 균열(견칫돌) 발생의 여부		
· 견칫돌 유실 여부		
· 견칫돌 이격 발생 유무		
<b>▪ 개비온 옹벽</b>		
· 채움재 유실 여부		
· Wire Mesh의 파손 여부		
<b>▪ 주변시설</b>		
· 주변배수시설(배수로, 측구)의 존재 유·무		
· 주변배수시설의 관리상태		
· 상부 사면의 낙석발생, 표면침출수 유출상태		
· 도로용기 발생 여부(도로시설)		
· 상부지반의 침하의 발생 여부

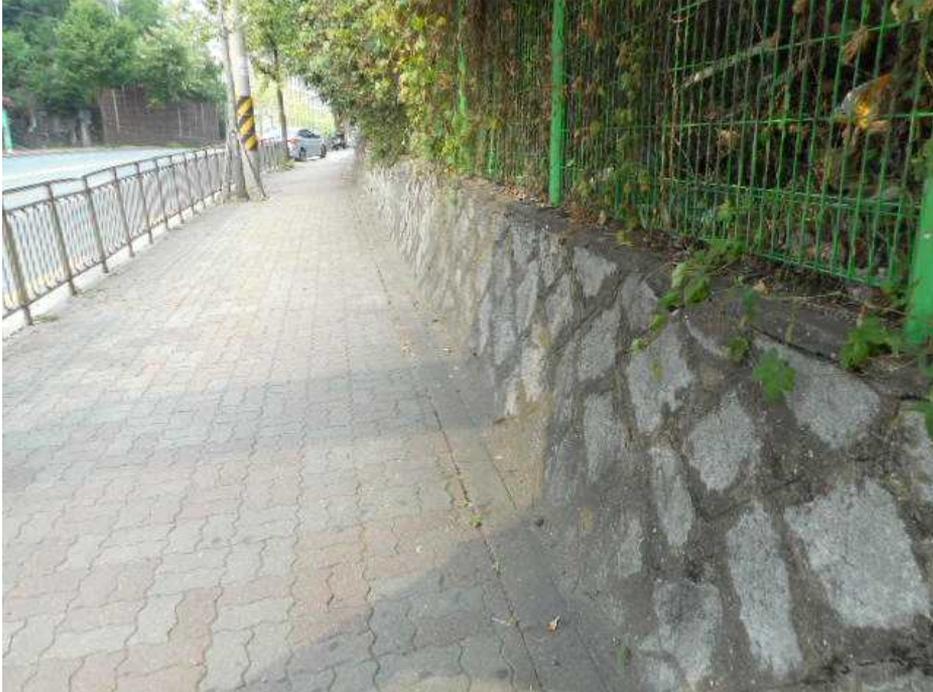
전경사진(정비전)

점 검 항 목	점 검 결 과(상태)	조 치 계 획
<b>■ 기초지반</b>		
· 세굴, 활동 발생 유무		
· 침하 발생 유무		
<b>■ 콘크리트 옹벽</b>		
· 파손 및 손상, 균열 발생 여부	이상 없음	
· 누수, 층분리 및 박락, 백태 발생 여부	이상 없음	
· 철근노출 발생 여부	이상 없음	
· 배수공상태(막힘여부)	이상 없음	
<b>■ 보강토 옹벽</b>		
· 파손 및 손상, 균열(블록) 발생 여부		
· 블록(판넬)유실 여부		
· 블록(판넬)이격 발생 유무		
<b>■ 석축</b>		
· 파손 및 손상, 균열(견칫돌) 발생의 여부		
· 견칫돌 유실 여부		
· 견칫돌 이격 발생 유무		
<b>■ 개비온 옹벽</b>		
· 채움재 유실 여부		
· Wire Mesh의 파손 여부		
<b>■ 주변시설</b>		
· 주변배수시설(배수로, 측구)의 존재 유·무		
· 주변배수시설의 관리상태		
· 상부 사면의 낙석발생, 표면침출수 유출상태		
· 도로용기 발생 여부(도로시설)		
· 상부지반의 침하의 발생 여부

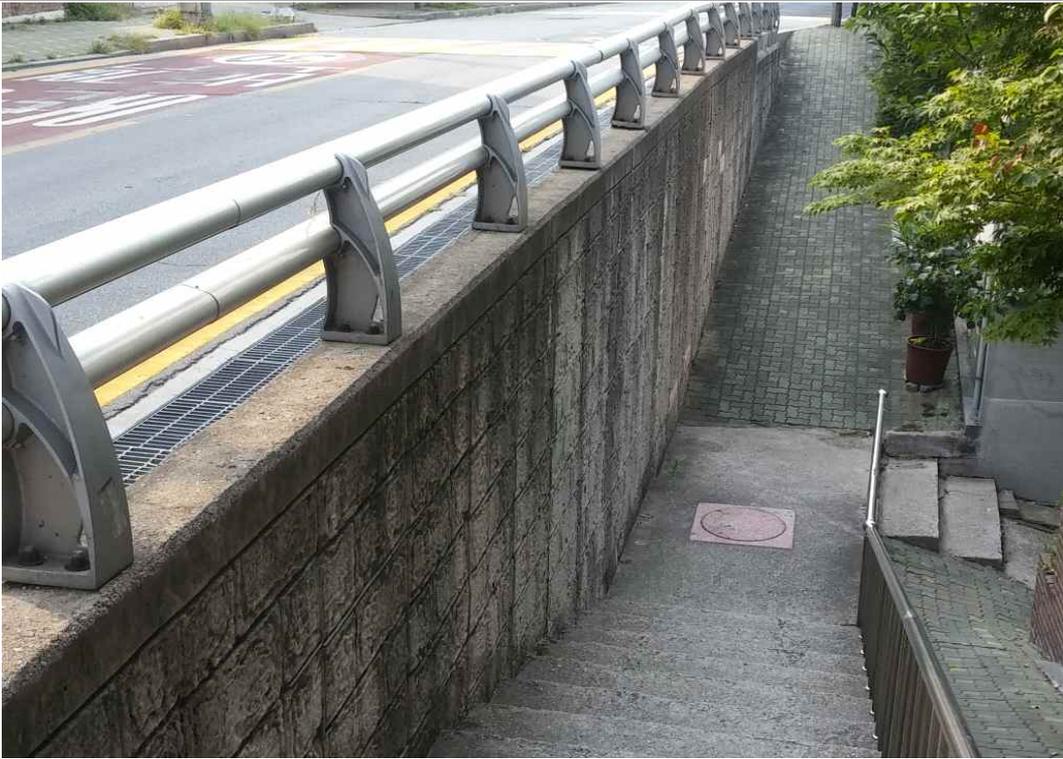
전경사진(정비전)

점 검 항 목	점 검 결 과(상태)	조 치 계 획
<b>■ 기초지반</b>		
· 세굴, 활동 발생 유무		
· 침하 발생 유무		
<b>■ 콘크리트 옹벽</b>		
· 파손 및 손상, 균열 발생 여부	이상없음	
· 누수, 층분리 및 박락, 백태 발생 여부	이상없음	
· 철근노출 발생 여부	이상없음	
· 배수공상태(막힘여부)	이상없음	
<b>■ 보강토 옹벽</b>		
· 파손 및 손상, 균열(블록) 발생 여부		
· 블록(판넬)유실 여부		
· 블록(판넬)이격 발생 유무		
<b>■ 석축</b>		
· 파손 및 손상, 균열(견치돌) 발생의 여부		
· 견치돌 유실 여부		
· 견치돌 이격 발생 유무		
<b>■ 개비온 옹벽</b>		
· 채움재 유실 여부		
· Wire Mesh의 파손 여부		
<b>■ 주변시설</b>		
· 주변배수시설(배수로, 측구)의 존재 유·무		
· 주변배수시설의 관리상태		
· 상부 사면의 낙석발생, 표면침출수 유출상태		
· 도로용기 발생 여부(도로시설)		
· 상부지반의 침하의 발생 여부

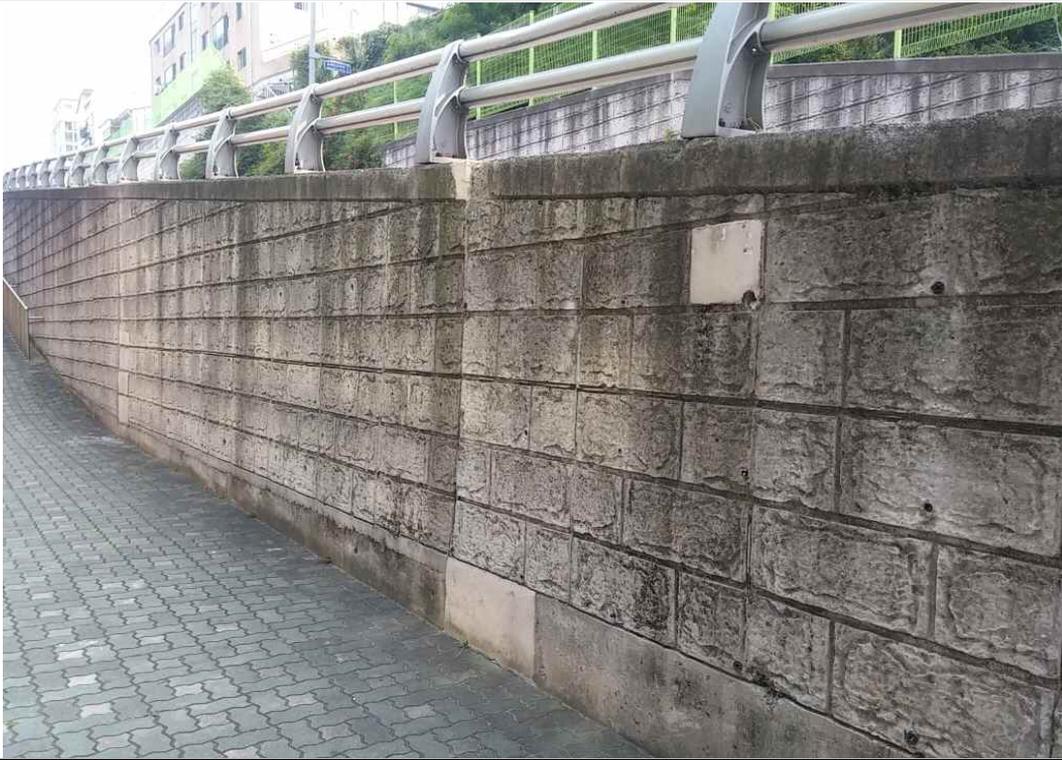
전경사진(정비전)

점 검 항 목	점 검 결 과(상태)	조 치 계 획
<b>■ 기초지반</b>		
· 세굴, 활동 발생 유무		
· 침하 발생 유무		
<b>■ 콘크리트 옹벽</b>		
· 파손 및 손상, 균열 발생 여부	이상없음	
· 누수, 층분리 및 박락, 백태 발생 여부	이상없음	
· 철근노출 발생 여부	이상없음	
· 배수공상태(막힘여부)	이상없음	
<b>■ 보강토 옹벽</b>		
· 파손 및 손상, 균열(블록) 발생 여부		
· 블록(판넬)유실 여부		
· 블록(판넬)이격 발생 유무		
<b>■ 석축</b>		
· 파손 및 손상, 균열(견치돌) 발생의 여부		
· 견치돌 유실 여부		
· 견치돌 이격 발생 유무		
<b>■ 개비온 옹벽</b>		
· 채움재 유실 여부		
· Wire Mesh의 파손 여부		
<b>■ 주변시설</b>		
· 주변배수시설(배수로, 측구)의 존재 유·무		
· 주변배수시설의 관리상태		
· 상부 사면의 낙석발생, 표면침출수 유출상태		
· 도로용기 발생 여부(도로시설)		
· 상부지반의 침하의 발생 여부
