화계천복개등 7개시설물
정밀점검 보고서

(화계천복개)

2012. 09

북 부 도 로 사 업 소

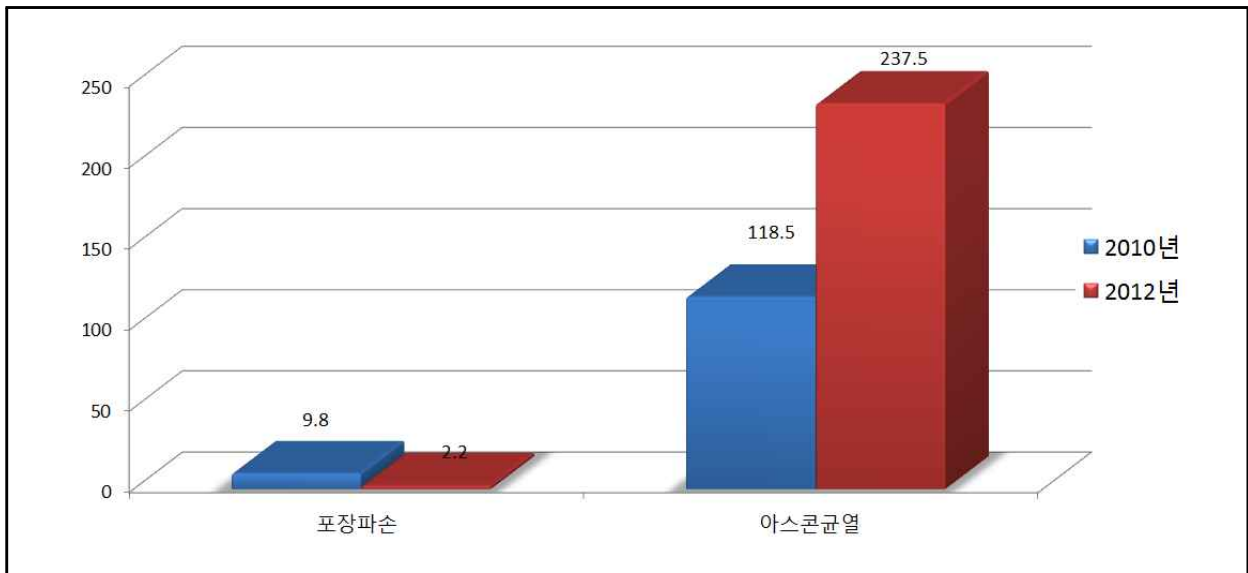
【그림 2.1】 포장면 손상현황 그래프

아스콘 파손은 구조물 Joint 횡균열부와 맨홀주변부에서 국부적이고 소규모 형태로 발생하였으며 이외 소성변형 또한 경미한 것으로 조사되었다.

2010.6~2011.2에 수행된 기 정밀안전진단시 조사된 손상수량과 비교시 아스콘 균열은 다소 증가된 것으로 확인되었다.
