영동대교북단고가차도 등 8개 도로시설물 정밀안전점검 용역

# 먹 골 교 요 약 보 고 서

(B등급)

서울특별시 성동도로사업소

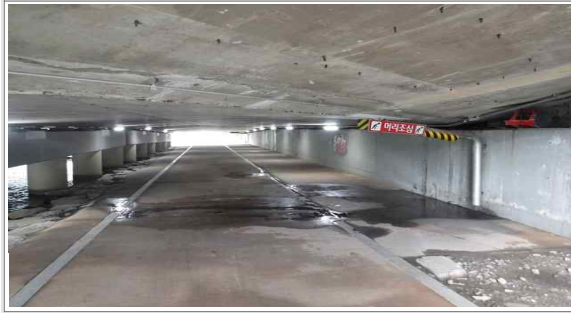
교대 (A2-2) - 누수 및 오염, 체수

- 신축이음누수는 A1-1, A2-1, A2-2 구간에서 발생되고 있는 상태이며, 교량받침 및 교대에 2차손상(받침플레이트 부식, 표면오염, 강도저하 등)을 유발하므로, 신축이음 누수로 인한 2차손상을 방지하기 위해 하부에서 유도배수시설을 설치하는 것이 현실적인 방안이 될 것이다.

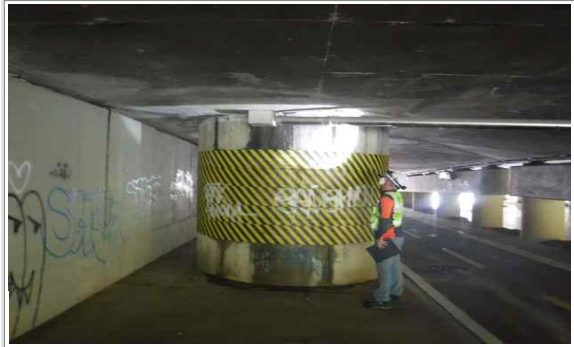
교각 접합부 하부 - 누수 및 오염

- 종조인트 누수는 A2-2 일부구간에서 발생되고 있는 상태이며, 교량받침 및 교대에 2차 손상(받침플레이트 부식, 표면오염, 강도저하 등)을 유발하므로, 신축이음 누수로 인한 2차 손상을 방지하기 위해 하부에서 유도배수시설을 설치하는 것이 현실적인 방안이 될 것이다.
- 교각 접합부 누수는 북부간선도로 교각과 바닥판 접합부에서 발생되고 있는 상태이며, 하부 교각에 2차 손상(표면오염, 강도저하 등)을 유발하므로, 누수로 인한 2차 손상을 방지하기 위해 교각 접합부에 콘크리트 방지턱을 설치하여 방수 처리를 실시한다면 추후 누수 방지 및 원활한 배수처리가 될 것이다.

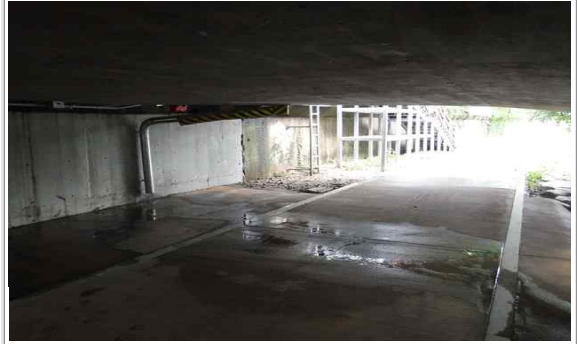
배수관 [현재상태]
