# 점 검 결 과 표

○ 사업명 : 지하철 9호선 918공구

- 공 사 명 : 지하철 918공구
- 점검일시 : 2018. 4 . 26.

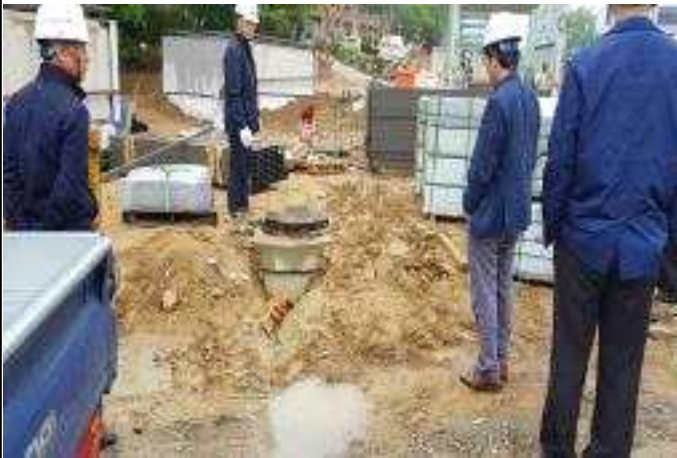
구 분	점검시설	세부 점검 결과	비고
하수관로	관로	하수관로 일부구간 레벨확인 필요 : 저류조~역사부근 맨홀까지	
하수관로	맨홀	사공 중인 맨홀 조치: 인버트 및 사다리 설치, 공동구 맨홀 오수표시 뚜껑 교체, 우·오수 표시 확인 조치	
-	-	-	-

<p>- 공사장 우수배수시설 보완</p>	<p>- 사진설명 :</p>

분 야	검 토 의 건	비 고
상하수도 시공	<p>1. 강타관은 일부분 Level 높이가 되나 - 저부분 ~ 역사부분 예혼까지 .</p> <p>2. 시공중인 예혼 조치</p> <ul style="list-style-type: none"> <li>- 인버터 설치.</li> <li>- 4cm의 받침 (저부분 부분)</li> <li>- 양쪽 기둥에 맞게 받침</li> <li>- 공동에서 인돌 위치 표시 부착 조치</li> <li>- 우.역사 표시. 확인 조치</li> </ul> <p style="margin-left: 20px;">기타 부연</p>

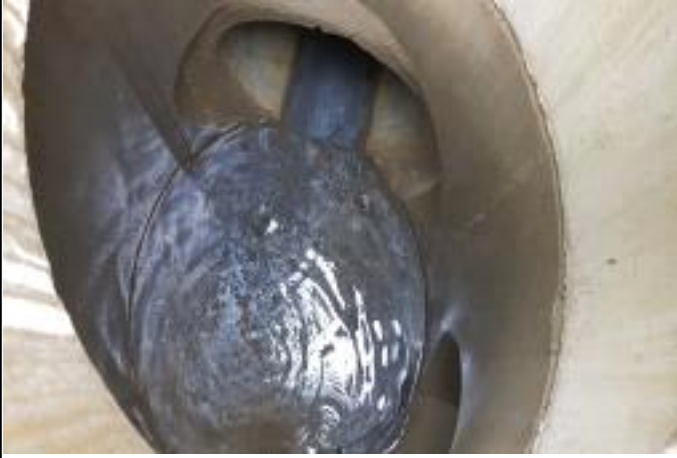
<p style="text-align: center;"><b>조치후</b></p> <ol style="list-style-type: none"> <li>1. 즉시 시정조치 불가시 빈칸으로 선제출 보고하고 추후 제출</li> <li>2. 단기간내 조치불가시 시공자에게 조치 예정일, 조치내용 등을 제출토록 지시</li> </ol>
<p>- 맨홀 부속설비 설치 필요</p>	<p>- 사진설명 :</p>

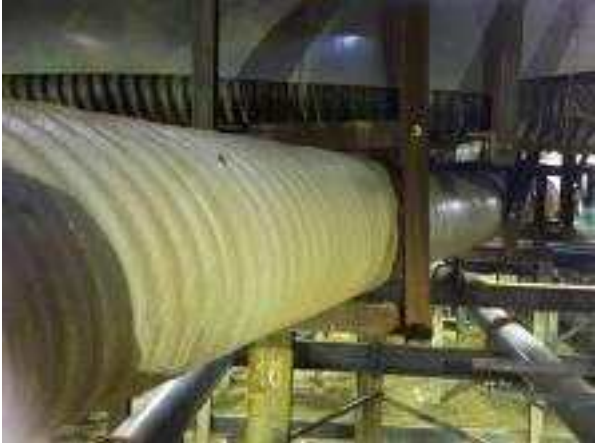
구 분	점검시설	세부 점검 결과	비고
관로공	하수관로	과형강관 관매달기 시 관보호용 고무패드 미설치	105정거장
관로공	하수관로	과형강관 관매달기 시 고임목(철물) 설치 마무리 필요	105정거장
관로공	하수관로	D500 관로 합류 각도 개선(90°연결 → 45°연결 )	105정거장

<p>- 사진설명 : 관보호용 고무패드 미설치</p>	<p>- 사진설명 :</p>

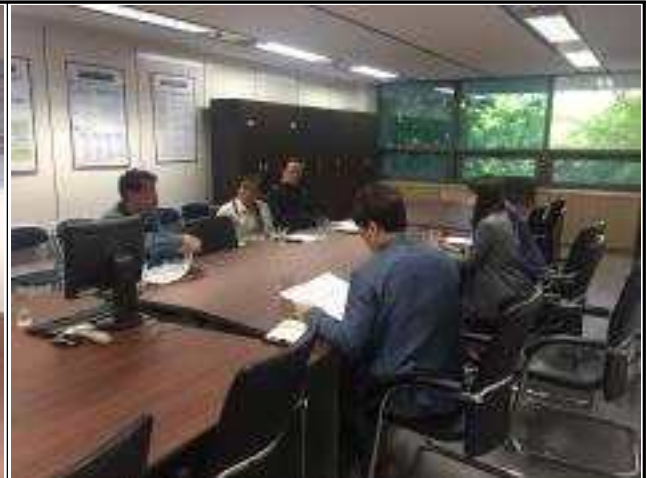
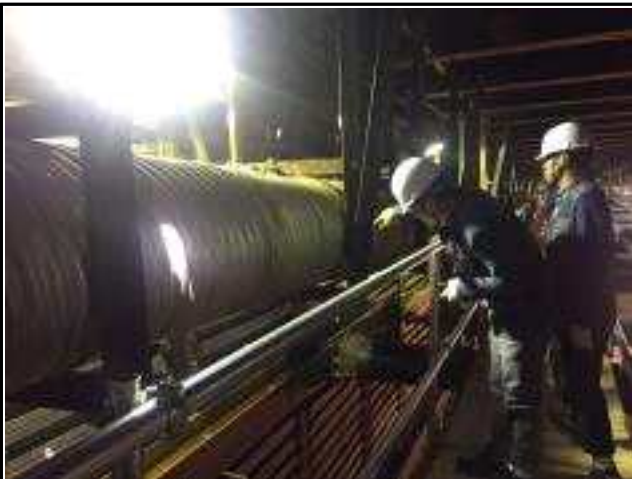
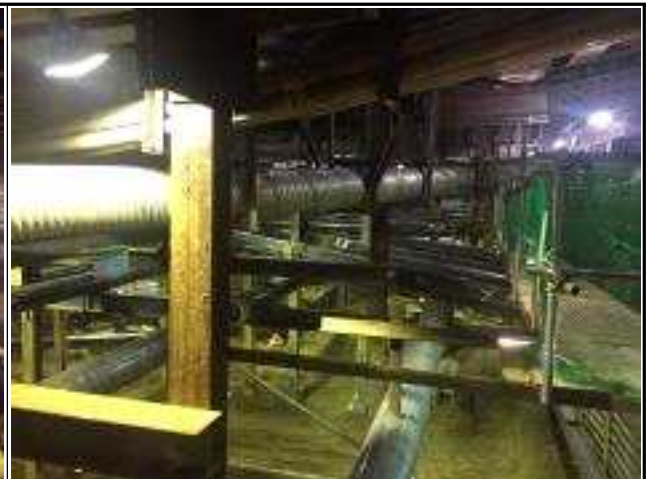
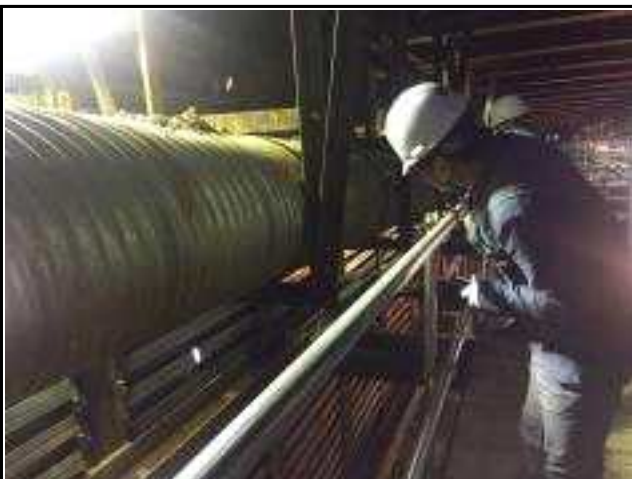
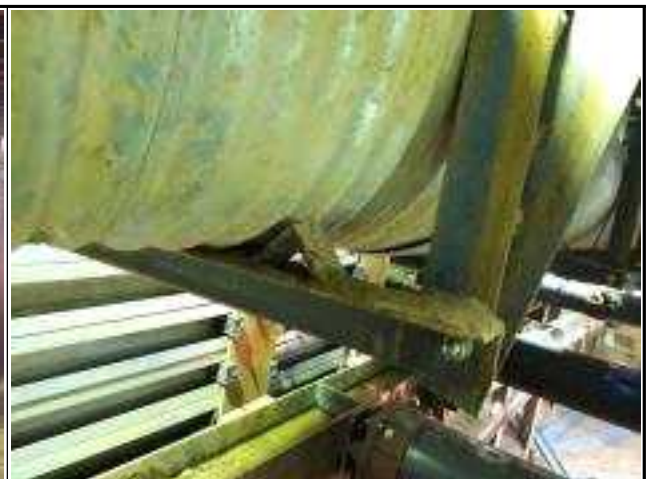
분 야	검 토 의 견	비 고
상·하수도 시공	<p>1. 105정거장 개착구간 매달기 되어있는 파형강관 연결부 접속부(D500mm↔D700mm)가 90° 곡관으로 연결되어 있으므로 유수흐름 손실이 많이 발생됨으로 곡관부 조정이 필요합니다.</p> <p>2. 매달기 되어있는 파형강관의 보호 패드 및 움직임 방지를 위한 삼각 받침대 미설치 되어있으므로 시정을 요합니다.</p>

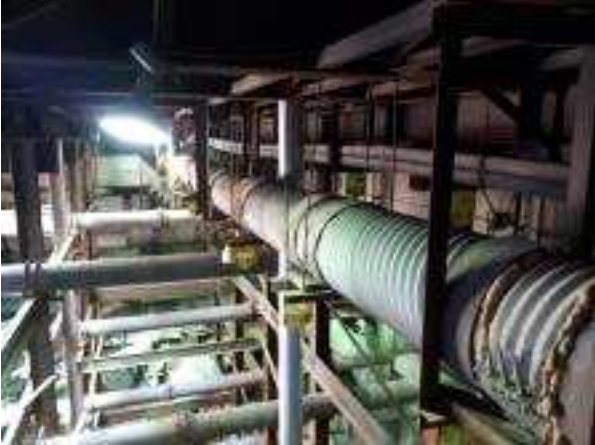
구 분	점검시설	세부 점검 결과	비고
관로공	하수관로	D600 하수관로 관경사 개선 필요	111정거장
관로공	하수관로	D600 기존관과 파형강관 접합부 개선 필요	111정거장
관로공	하수관로	관매달기 상태 양호	111정거장 110E환기구

<p>- 사진설명 : D600 하수관로 관경사 개선 필요</p>	<p>- 사진설명 :</p>

<p style="text-align: center;"><b>조치후</b>          시공자에게 조치 예정일, 조치내용 등을          제출토록 지시하였음.</p>
<p>- 사진설명 : 기존관과 파형강관 접합부 불량</p>	<p>- 사진설명 :</p>
