외부전문가 기동점검 주요 지적사례(12월)

① 공사명 : 위례택지개발지구 A1-3단지 공동주택 건설공사

② 공사명 : 신림 ~ 봉천 터널 도로건설공사(2공구)

③ 공사명 : 정릉 공공주택 조성사업

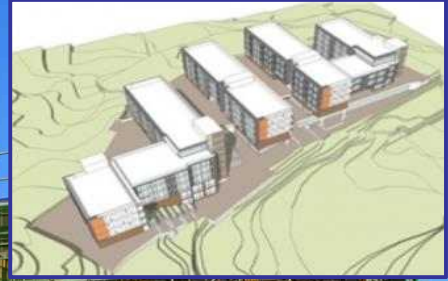
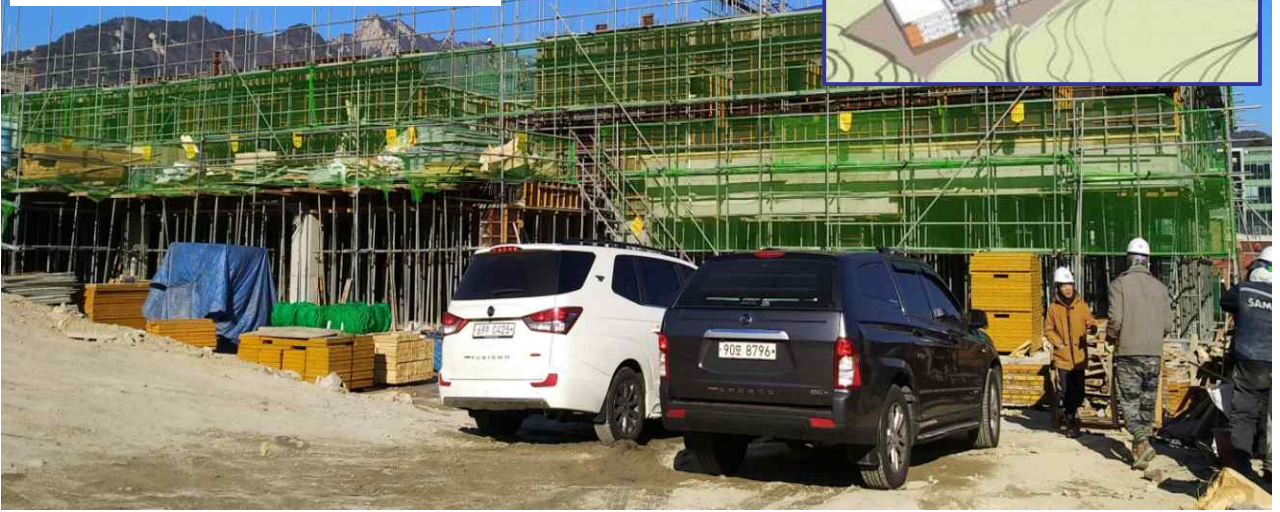
○ 보 철근 스트립 및 정착 철근의 결속, 배근간격, 이음길이 도면과 상이하게 시공

⇒ 정착철근의 이음길리와 밴딩, 배근 간격 등을 도면과 시방서 규정대로 수정 시공한 후, 검측결과 기록 유지
