북악터널등 13개소 정밀점검용역 월릉C화랑로 접속램프 보고서

2011. 09.

서울특별시 북부도로사업소

(주) 진 화 기 술 공 사

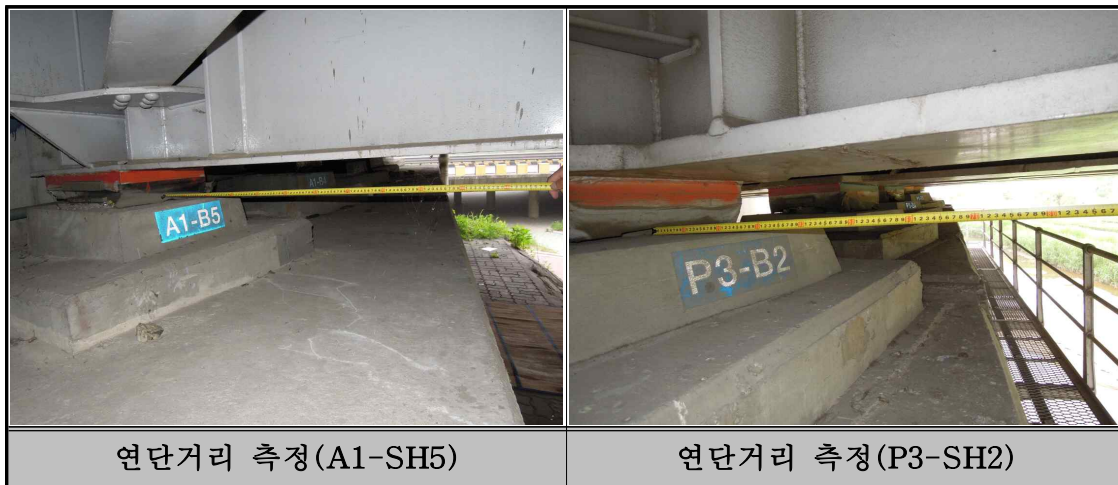
【그림 2.2】 연단거리 측정 전경

위 치	지간장 (m)	계산값 (cm)	실측 연단거리(cm)							
			SH1	SH2	SH3	SH4	SH5	SH6	SH7	
A1	중점	30.0	35	106	105	104	105	107	101	104
P1	시점	35.0	37.5	74	76	74	74	75	76	78
	중점	35.0	37.5	81	80	82	81	84	85	82
P2	시점	35.0	37.5	73	75	74	74	75	77	72
	중점	35.0	37.5	81	84	83	81	85	86	83
P3	시점	35.0	37.5	75	78	73	75	76	78	75
	중점	35.0	37.5	80	83	81	80	84	82	81
A2	시점	30.0	37.5	105	106	105	101	105	107	108

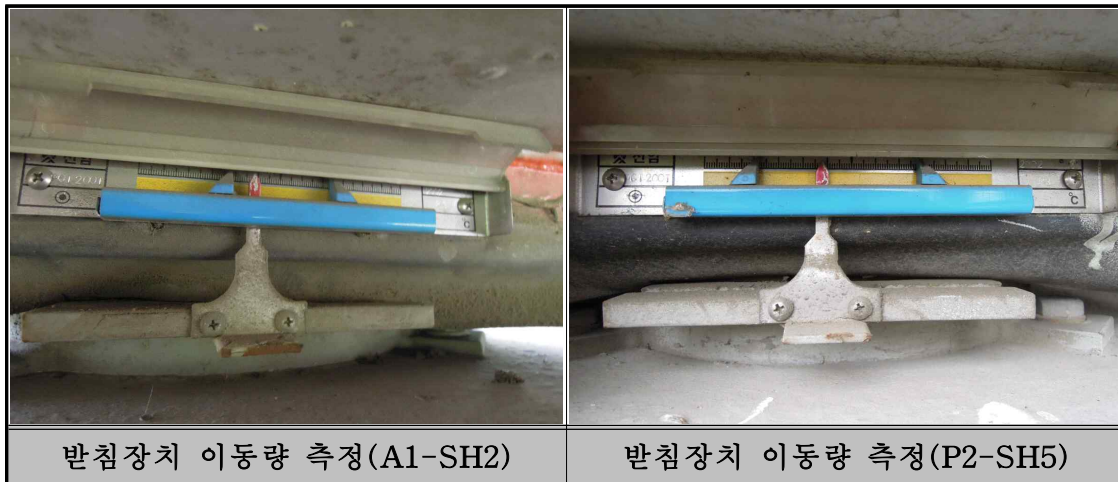
【그림 2.3】 받침장치 이동량 측정 전경

위 치	계산 이동량 (mm)	방향	실측 이동량(mm)						
			SH1	SH2	SH3	SH4	SH5	SH6	SH7
A1	5.9	시점	8.0	7.2	8.5	8.1	7.5	6.9	7.5
P1	6.8	좌측	5.5	6.7	-	고정	고정	5.3	6.2
	6.8	우측	-	-	5.3			-	-
P2	6.8	중점	7.5	6.9	8.3	7.8	6.4	7.5	7.2
P3	6.8	중점	11.2	10.9	10.8	11.5	11.0	12.5	11.0
A2	5.9	중점	15.5	16.5	15.0	16.0	15.8	16.5	15.4

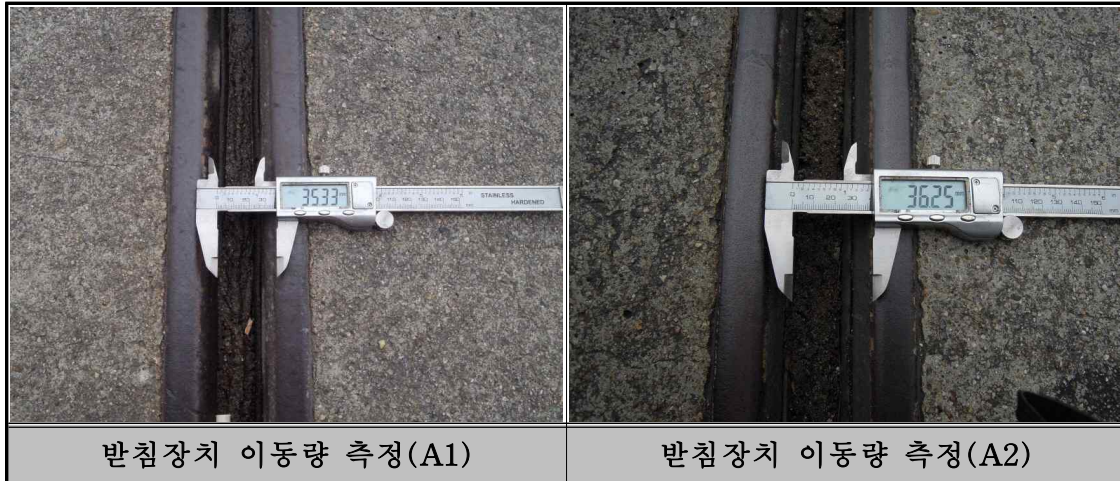
【그림 2.4】 신축이음 유간거리 측정 전경

위 치	계산 유간량(mm)	실측 유간량(mm)	평 가
A1	12.4	35.3	양 호
A2	12.4	36.25	양 호

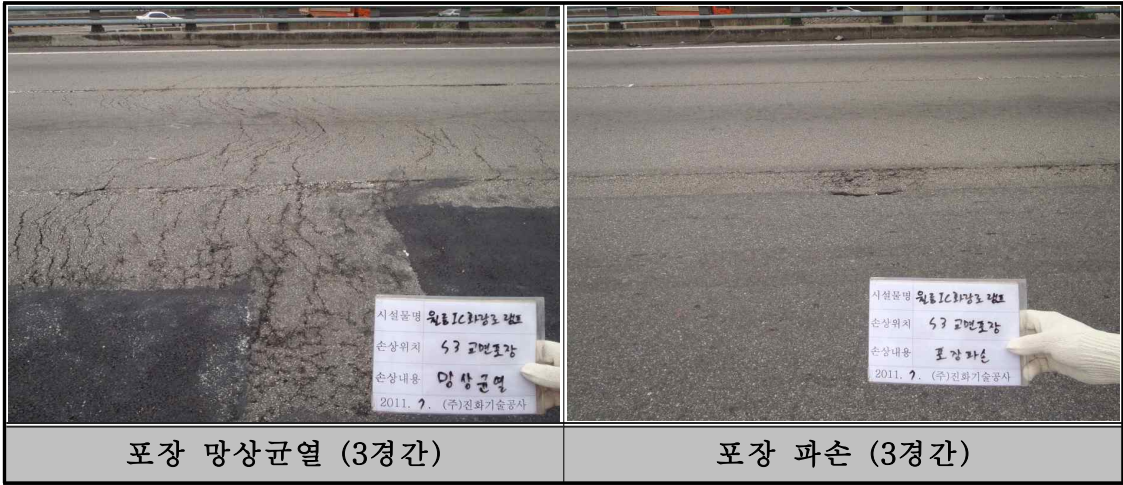
구 분	손 상 내 용	손 상 물 량	유지관리방안
포장부	▶ 포장균열	3개소/13.0m	손상상태 및 진행여부 확인
	▶ 포장시공이음부균열	8개소/144.0m	
	▶ 소성변형	1개소/1.0m ²	
	▶ 포장망상균열	1개소/2.0m ²	
	▶ 포장파손	3개소/7.5m ²
