북악터널등 13개소 정밀점검용역 북 악 터 널 보 고 서

2011. 9.

서울특별시 북부도로사업소

(주) 진 화 기 술 공 사

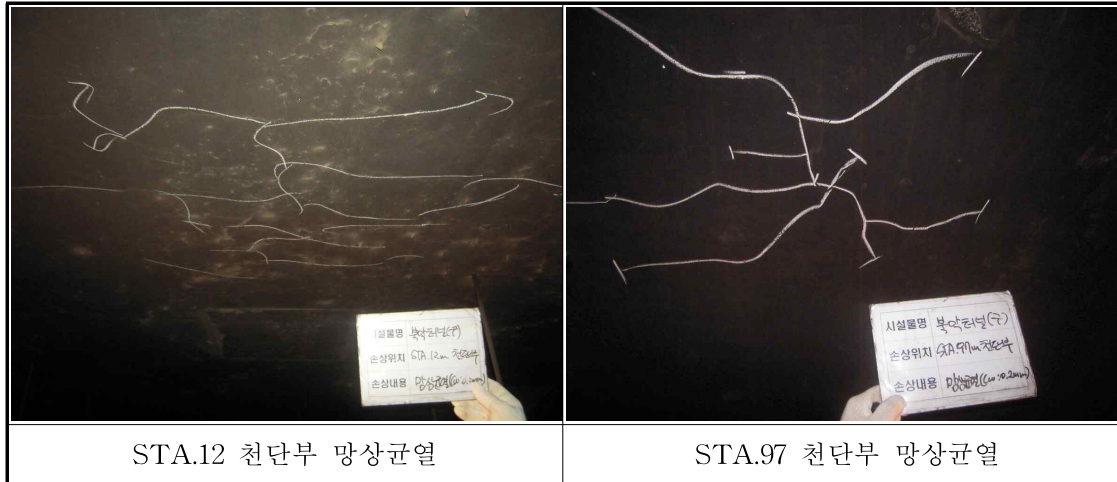
(1) 균열 중점 유지관리부

외관조사 시 손상부위에 향후 진행여부를 확인 할 수 있도록 점검일시, 손상현황 (시·중점)을 유성펜이나 분필 등으로 표기하였다.
