**솔샘터널 등 12개소 정밀점검용역
보 고 서
(돌 곳 이 교)**

2010. 10.

돌곶이교 정밀점검 결과표

돌곶이교 현황표

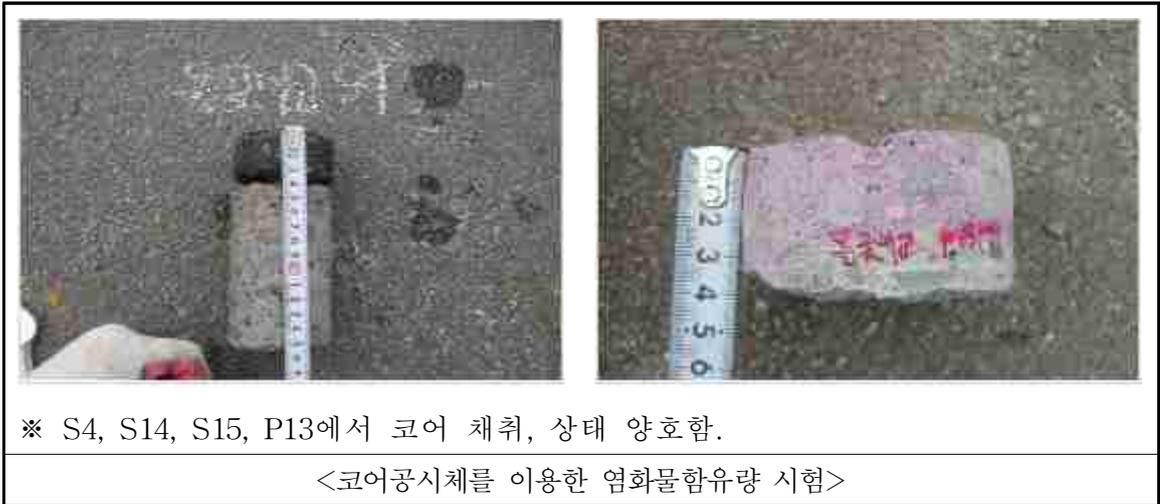
<표 3.5.1> 염화물 함유량 시험

철근의 임계 발청농도를 전염화물 기준 1.2kg/m^3 으로 정하고 있으며, 시험부재 모두에서 염화물은 0.3kg/m^3 이하의 a등급으로 양호한 것으로 평가되었다.

구 분		전염화물함유량(%)	콘크리트 중의 환산염화물함유량 (kg/m^3)	등 급
S4슬래브	10.0~30.0mm	0.004	0.09	a
	30.0~50.0mm	0.003	0.07	
S14슬래브	10.0~30.0mm	0.005	0.11	
	30.0~50.0mm	0.004	0.09	
S15슬래브	10.0~30.0mm	0.005	0.11	
	30.0~50.0mm	0.004	0.09	
P13교각	10.0~30.0mm	0.003	0.07	
	30.0~50.0mm	0.003	0.07
