솔샘터널 등 12개소 정밀점검용역

보 고 서

(월릉상단 IC)

월릉상단IC 정밀점검 결과표

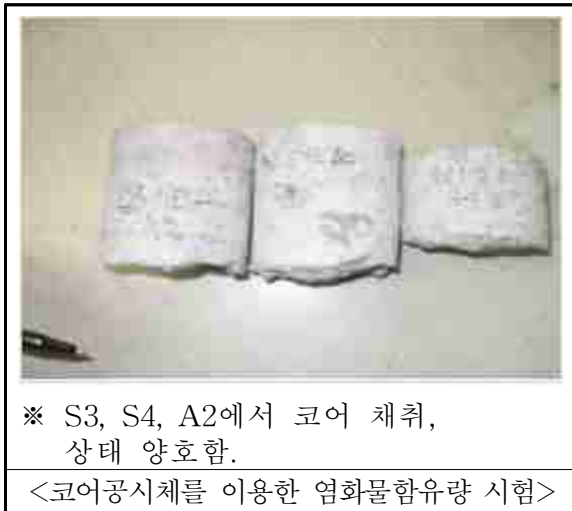
<표 3.5.1> 염화물 함유량 시험

철근의 임계 발청농도를 전염화물 기준 1.2kg/m^3 으로 정하고 있으며, 시험부재 모두에서 염화물은 0.3kg/m^3 이하의 a등급으로 양호한 것으로 평가되었다.

구 분		전염화물함유량(%)	콘크리트 중의 환산염화물함유량 (kg/m^3)	등 급
S3슬래브	10.0~30.0mm	0.004	0.09	a
	30.0~50.0mm	0.004	0.09	
S4슬래브	10.0~30.0mm	0.005	0.11	
	30.0~50.0mm	0.004	0.09	
A2교대	10.0~30.0mm	0.003	0.07	
	30.0~50.0mm	0.002	0.04
