**낙천교등 12개소 정밀점검용역
보 고 서
(빨 래 골 교)**

2010. 8.

북부도로교통사업소
에스큐엔지니어링(주)
에이치앤티코리아(주)

빨래골교 정밀점검 결과표

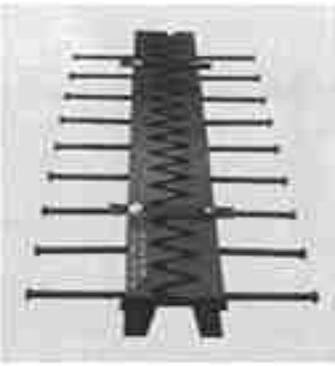
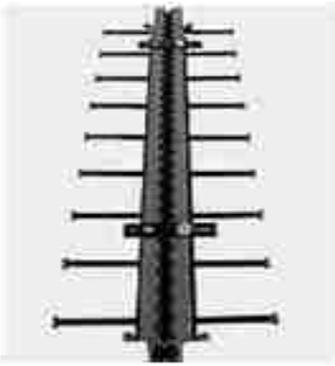
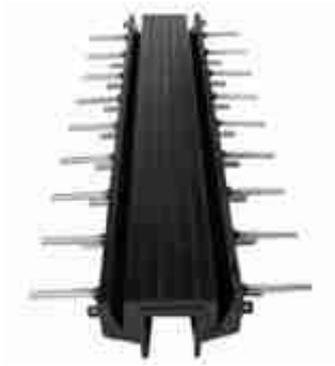
【표 5.2】 신축이음부 비교

내구성	고강도 H-BEAM을 사용하여 제작하므로, 반영구적인 내구성을 갖게 되며, 중차량의 통행이 많은 곳에서도 내구연한이 매우 길어 경제적임	강재를 모형 절단하여 기존 모노셀 조인트의 단점을 극복하였으며, 곡교 사고 등 여러형태의 교량에도 적용성이 우수	상부가 고무형식으로 고무 마모에 의한 파손 및 앵커 풀림현상 등 내구성에 취약한 구조임
주행성	상부와 상부가 손가락 모양으로 겹쳐지는 FINGER TYPE으로 연속되는 파형으로 인하여 안락한 주행감 실현	라운드형 상부구조로 소음을 줄였으며, BOX형 구조로 소음을 흡수하도록 설계	정밀한 시공시 충격을 흡수하는 구조가 되어 초기에는 원활한 주행을 가지나, 마모의 진행에 의하여 콘크리트와 단차발생 가능성 있음
방수성	제품단위당 패키징의 역할을 하는 방수커플링을 적용하여, 완벽한 방수성을 보장하며, 배수장치도 구비하여 배수가능	제품단위당 패키징의 역할을 하는 방수커플링을 적용하여, 완벽한 방수성을 보장하며, 배수장치도 구비하여 배수가능	단위당 연결되는 구조가 암수요철의 구조로 마모에 의한 누수발생 가능성이 있으며, 배수대책도 부족함
시공성	설치가 간단하여 보수공사에 적용성이 우수하며, 부분 보수도 용이하여 유지보수성 우수 제품상부에 프리셋팅장치가 설치되어 있음	설치가 간단하여 보수공사에 적용성이 우수하며, 부분 보수도 용이하여 유지보수성 우수 제품상부에 프리셋팅장치가 설치되어 있음	상 하부로 나누어진 앵커형 구조로 보수공사시 철근배근을 매우 어렵게 하며, 유지보수시에도 제품의 하단부까지 절취해야 분리가 가능
