**녹천교등 12개소 정밀점검용역
보 고 서
(당 현 2 교)**

2010. 8.

당현2교 정밀점검 결과표

당현2교 현황표

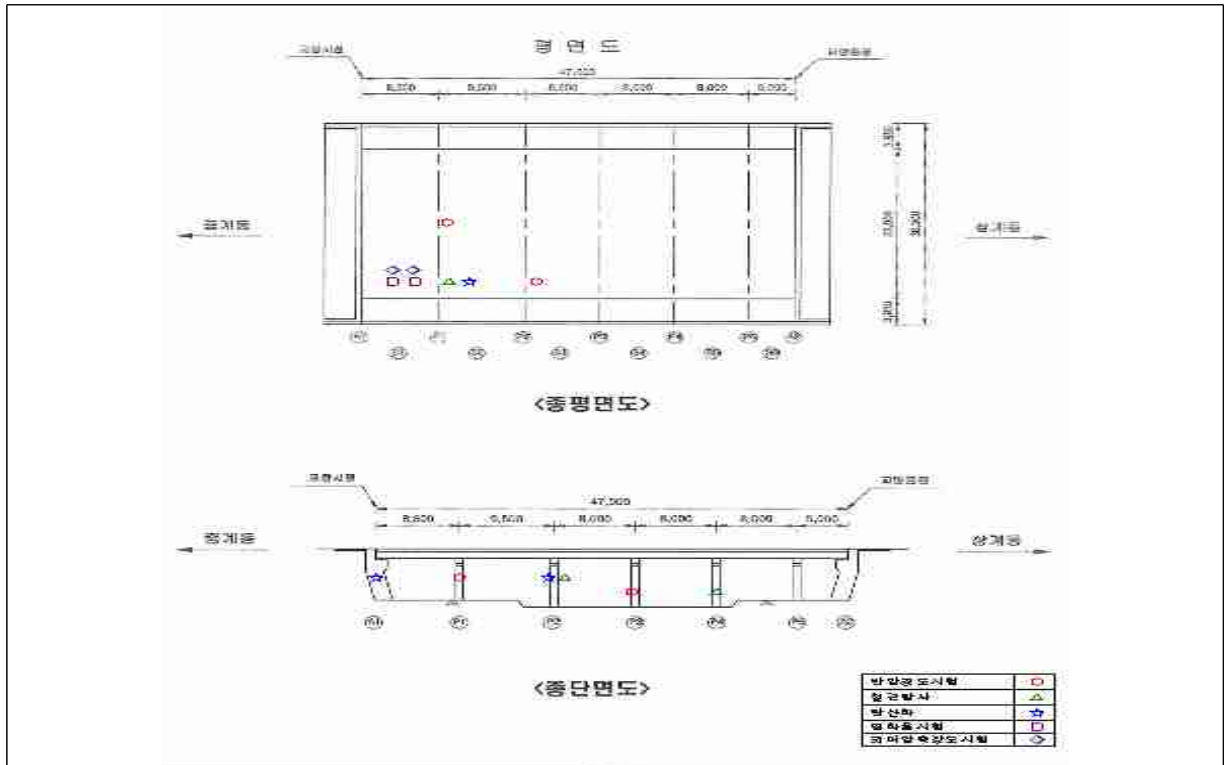
【그림 3.1】 비파괴 위치도

상부구조 및 하부구조에 3개소를 탄산화깊이 측정결과 탄산화 깊이는 1.0~3.8mm로 3개소 모두“ a”로 평가되어 철근으로 부터 탄산화의 잔여 깊이가 30mm이상으로 나타나 탄산화에 의한 철근부식의 영향은 없는 것으로 판단된다.

염화물 함유량 시험은 S3에서 2개소를 실시하였으며 시료채취는 코어에서 채취하는 방법으로 실시하였다. 염화물 함유량 시험에서는 보통 중량 단위중량을 2,263kgf/m³(KS F 2714) 적용하여 환산하였다. 염화물 함유량 시험결과 0.045~0.068kgf/m³로 상태평가 등급은 최상의 상태인 a등급으로 평가 되었고, 콘크리트 내에 축적된 염화물 함유량은 염화물에 의한 철근의 부식발생 우려가 없는 것으로 판단된다.
