노원자원회수시설 외관디자인 이미지 개선공사 관련 정밀안전진단 요약보고서

2008. 10.

(주)한국종합건축시시무소

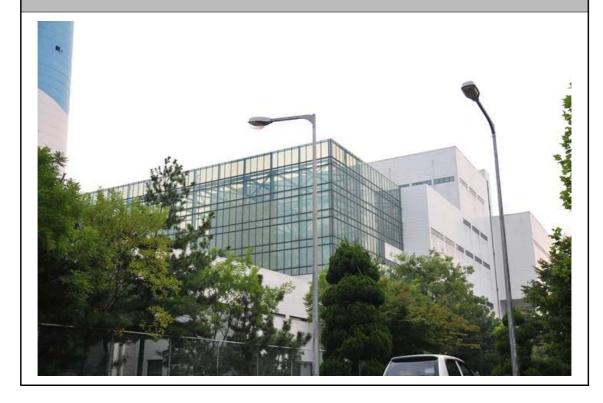
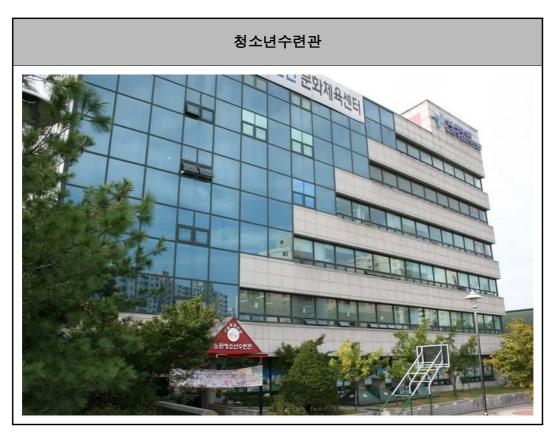
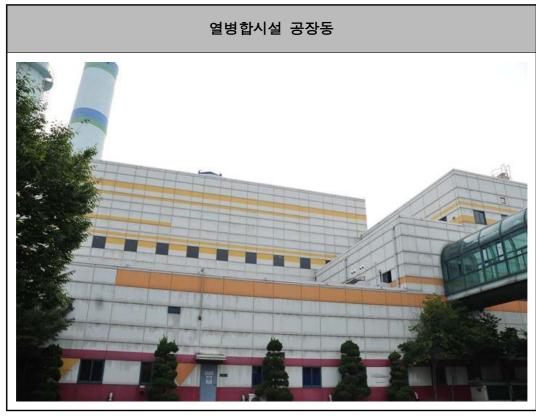
외벽 마감은 판넬부는 특별하게 파손된 곳은 거의 없으나 도장 부분이 변색되고 조적부분은 부분적으로 균열과 철근 노출이 발생한 상태이다.

위 치	부 재	내 용	적용공법	비고
CO-GEN STACK	RC외벽	균열	탄성SEAL재 공법	
CO-GEN STACK	RC외벽	철근노출	폴리머시멘트 몰탈 충전공법	
STACK(150M)	RC외벽	균열	마감도장 처리	
COMMON STACK	RC외벽	균열	마감도장 처리	
노원자원회수시설 공장동	RC벽	철근노출	폴리머시멘트 몰탈 충전공법	
노원자원회수시설 공장동	보	철근노출	폴리머시멘트 몰탈 충전공법
