서울교외 2개소 정밀점검용역 및 집수정 도면복원용역

요 약 보 고 서

【오금교동측지하차도】

2011. 8.

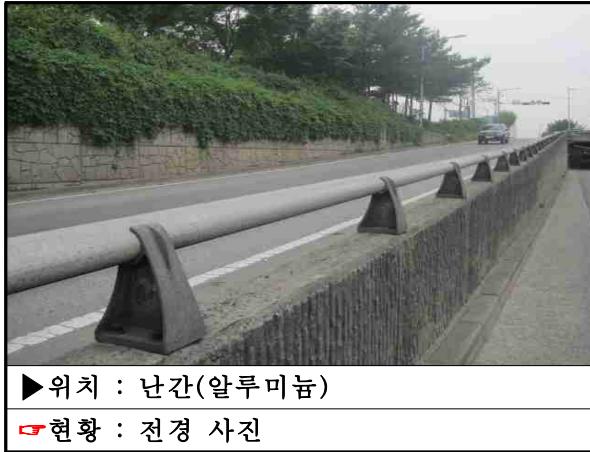
【사진 3.2.7】 난간 외관조사현황

2) 지주 파손 개소에 대해서는 교체하여 사용성을 확보토록 한다.

▶ 위치 : 난간(알루미늄)
☞ 현황 : 전경 사진

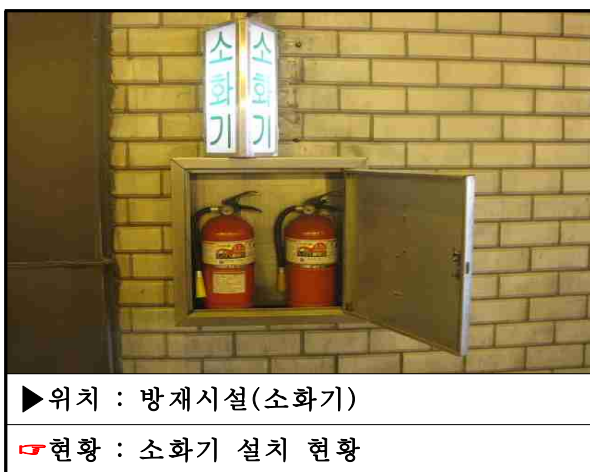
【사진 3.2.8】 방재시설(소화설비) 및 방호책 외관조사현황

본선구간 내 소화설비의 설치는 『도로터널 방재시설 설치 및 관리지침(2009.04, 국토해양부)』의 규정(50M이내 2EA/1조 설치)에 맞게 설치되어 있으며, 충격흡수 방호책은 지하차도 진출입부에 설치되어있다.

▶ 위치 : 방재시설(소화기)
☞ 현황 : 소화기 설치 현황

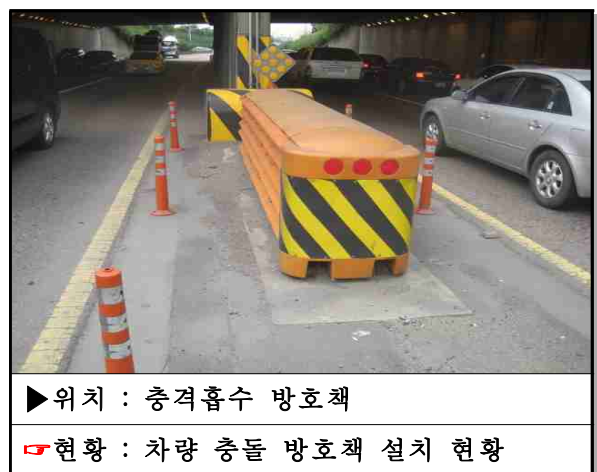
▶ 위치 : 충격흡수 방호책
☞ 현황 : 차량 충돌 방호책 설치 현황

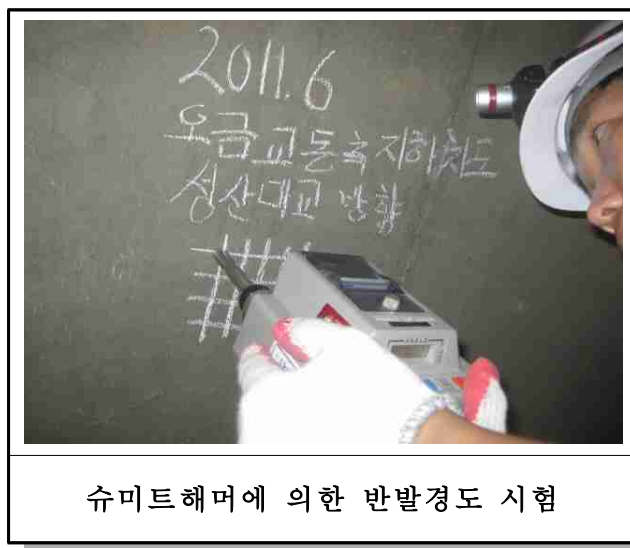
【사진 4.2.1】 콘크리트 비파괴강도시험 현황

구 분	시험명	시험 결과	책임기술자 의견
오금교동측 지하차도	비파괴 강도시험	콘크리트 비파괴강도시험 결과 상부슬래브하면 26.1~27.5MPa, 기둥부 26.6~27.3로서 설계기준강도(24.0MPa)를 상회하는 것으로 평가되어 콘크리트의 품질은 양호한 것으로 평가되었다.	콘크리트 내구성 시험 결과 구조물의 내구성 상태는 건전한 것으로 분석 되었다.
	탄산화 시험	페놀프탈레인용액을 이용하여 탄산화 시험을 실시한 결과 측정된 각 부재별 탄산화 깊이는 6.8~12.3mm로 측정되었으며, 설계 및 측정 철근 피복두께 대비 탄산화 잔여깊이가 30mm이상으로서 대상구조물은 “탄산화에 의한 부식발생 우려가 없는” a등급의 상태로 평가되었다.

슈미트해머에 의한 반발경도 시험

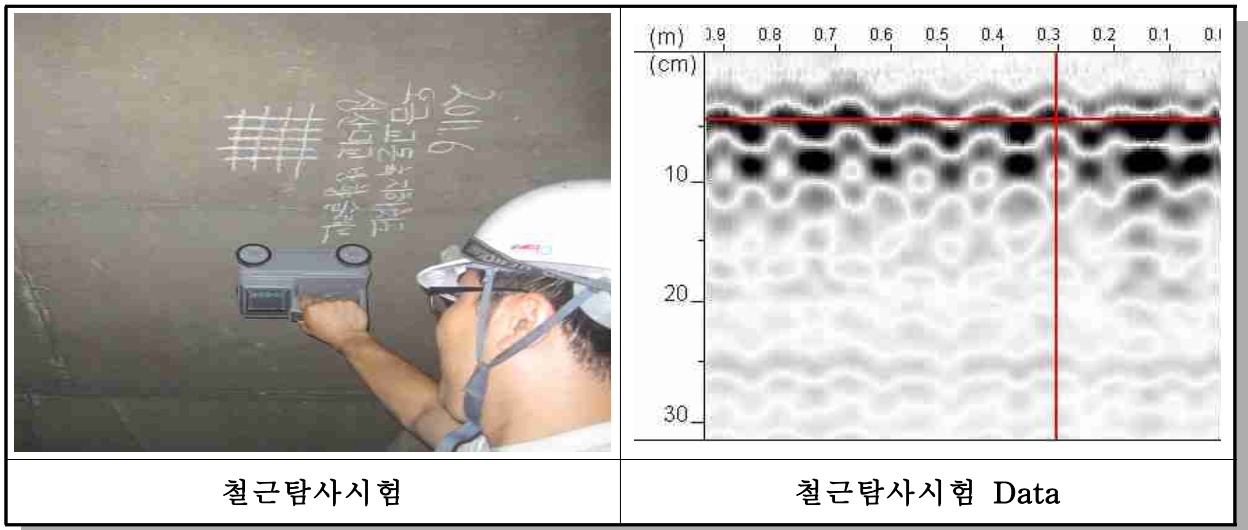
【사진 4.2.2】 철근배근 탐사시험 현황

탐사위치		배근종류	측정값 (mm)		비고
			배근간격	피복두께	
상부슬래브 하면	성산방향 중점부	주철근	100	44	
		배력근	300	60	
	안양방향 시점부	주철근	100	47	
		배력근	300	72	
	안양방향 중양부	주철근	100	43	
		배력근	300	67	
	안양방향 중점부	주철근	100	44	
		배력근	300	60	
기둥	C - 2	주철근	100	75	
		배력근	300	70	
	C - 10	주철근	100	73	
		배력근	300	65
