안양교외 4개소 정밀점검 용역
안 양 교 보 고 서

2010. 7.

서울특별시 강서도로교통사업소

안양교 정밀점검 결과표

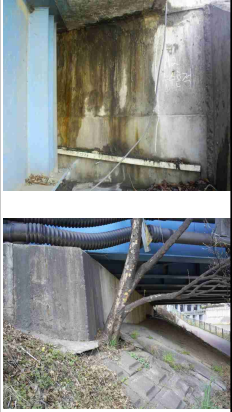
교대 교각	<ul style="list-style-type: none"> 폭 0.2mm이하 균열(L=45.65) 폭 0.3mm이상 균열(L=26.75m) 망상균열, 누수, 백태(A=0.08m²) 콘크리트 들뜸, 탈락(A=18.6m²) 	<ul style="list-style-type: none"> 폭 0.2mm균열(총326개소, L=270.0m) 폭 0.3mm이상 균열(총74개소, L=55.1m) 망상균열, 누수, 백태(총3개소, A=1.39m²) 철근노출, 콘크리트 파손, 들뜸 (총60개소, A=14.77m²) 재료분리(총76개소, A=16.07m²)

대표등급	C등급
