동대문 지하도상가 긴급점검 보고서

2011. 11.

한국시설안전공단
KOREA INFRASTRUCTURE SAFETY CORPORATION

- 시설물명 : 동대문 지하도상가
- 위 치 : 서울시 종로구 종로6가 382-1
- 주 용 도 : 판매시설
- 준공연도 : 1978년 02월 15일
- 관리주체 : 서울특별시시설관리공단

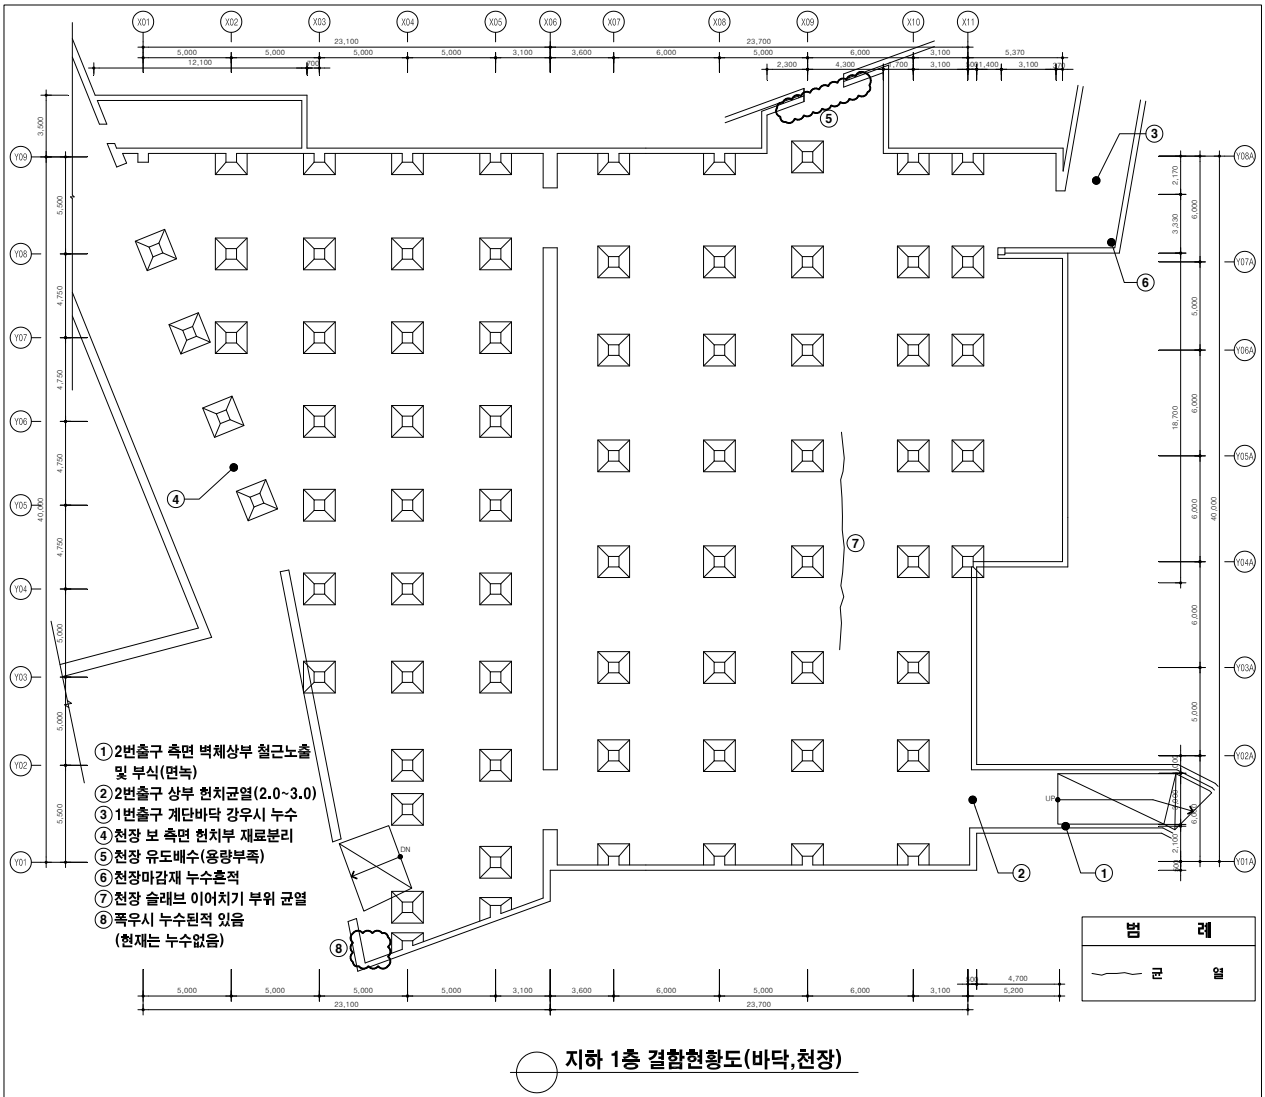
<부록-3> 결함도

- 지하 1층 구조체는 전 구간에 대하여 확인한 결과, 전반적으로 균열이 없는 양호한 상태를 유지하고 있으나, 슬래브에서 콘크리트 이어치기 부위와 2개 기둥상단 현치부위에서 균열이 발생된 상태임.
- 발생한 균열은 발생위치 및 길이를 고려할 때, 콘크리트 타설시 신·구 콘크리트의 접합면의 바탕처리 불량과 양생시 건조수축에 의해 발생한 균열이며, 진행성이 없는 것으로 구조안전에는 위해가 없음.
