BU-11-C2-082

회 현 지 하 도 상 가 긴 급 점 검 보 고 서

2011. 11.

한국시설안전공단
KOREA INFRASTRUCTURE SAFETY CORPORATION

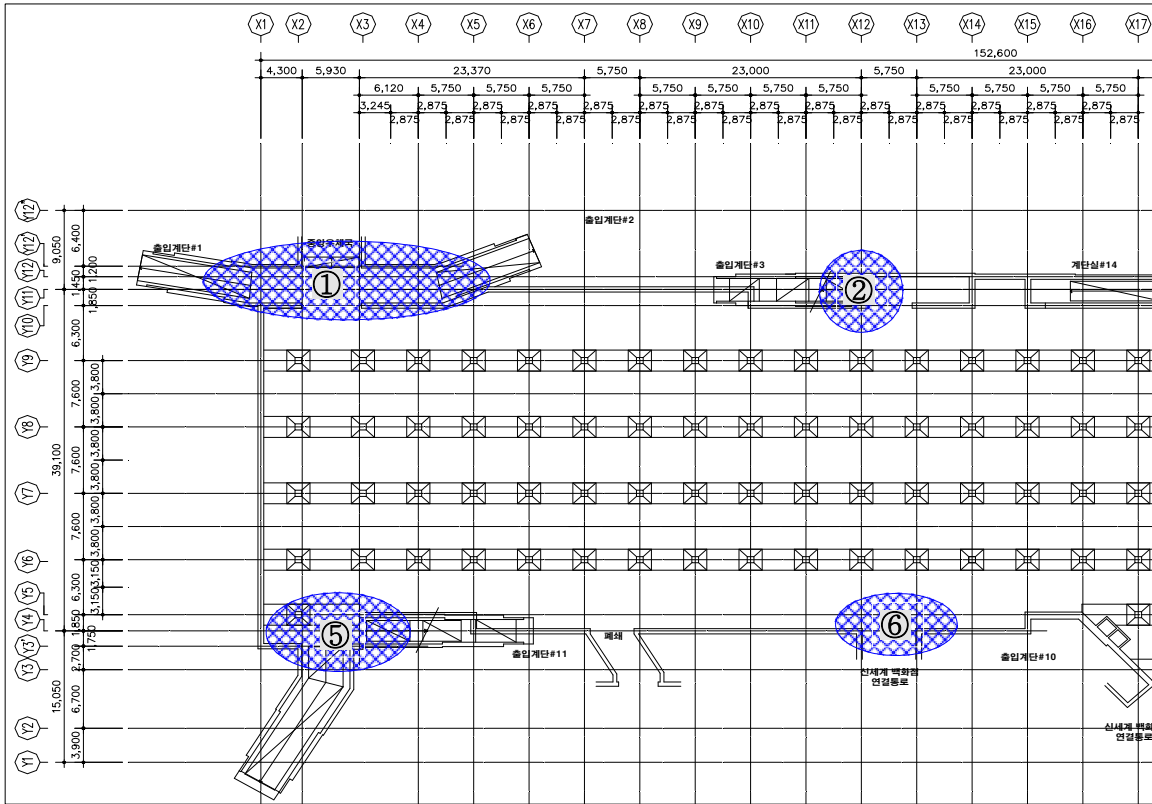
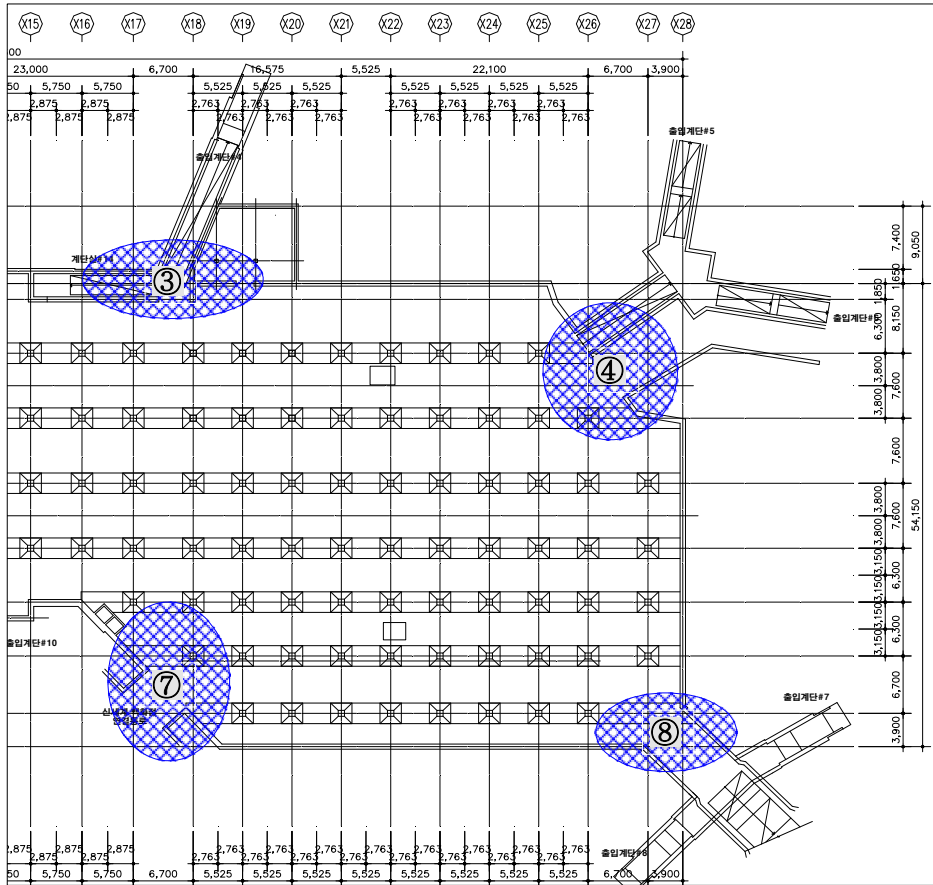
<그림 2.2-4> 각 계단 출입구 및 인접시설과 연결통로 위치

조사 번호	위 치	균열발생 유무	부재 변위 (부등침하)	콘크리트 타설상태	누 수
①	중앙우체국과 연결(구조체 접합) (에스컬레이트 신설)	구조체 이어치기부위 균열발생	없음	기존 구조체 철거에 의한 철근노출	누수발생 (콘크리트 이어치기 부위)
②	계단출입구 홀	마감몰탈 균열	없음	표면 노후화 진행	없음
③	계단출입구 홀 (에스컬레이트 신설)	균열부위 보수조치	없음	양호함	없음 (콘크리트 이어치기 우레탄 주입)
④	타워남산과 연결(구조체 접합) (에스컬레이트 신설)	없음	없음	기존 구조체 철거 부위 보수	없음
⑤	계단출입구 홀	균열발생 (0.2~0.4mm)	없음	표면 노후화 진행	없음 (콘크리트 이어치기 우레탄 주입)
⑥	신세계백화점과 연결(구조체간 E.J)	없음	없음	양호함	없음 (유도배수처리)
⑦	신세계백화점과 연결(구조체간 E.J)	없음	없음	표면 노후화 진행	누수발생 (유도배수처리 부위에서 발생)
⑧	우리은행본점 방향 계단출입구 홀	균열부위 보수조치	없음	양호함	없음 (유도배수처리)

- 외부로 연결된 계단 출입구(4개소)와 인접 시설물과 연결통로의 구조체를 확인한 결과, 기초 침하발생에 의한 균열 및 변위 등의 결함을 발견할 수 없었음.
- 외부로 연결하는 계단은 에스컬레이터로 구조변경에 따른 기존의 옹벽을 철거함으로서 발생하는 구조안전에 미치는 위해여부를 확인한 결과, 대부분 외부작업으로 시설물의 구조체에는 손상이 없는 상태임.
- 상기 <그림 2.2-4>의 우리은행 측 계단 홀(조사번호 ⑧)의 슬래브는 콘크리트 균열 및 탄산화가 진행됨으로서 콘크리트 표면이 층 분리가 나타나 탄소섬유로 보강한 상태임.
