# 마곡 U-City 교통관리시스템 합동점검 결과

## □ 부적합 및 개선필요 사항 : 총 22건

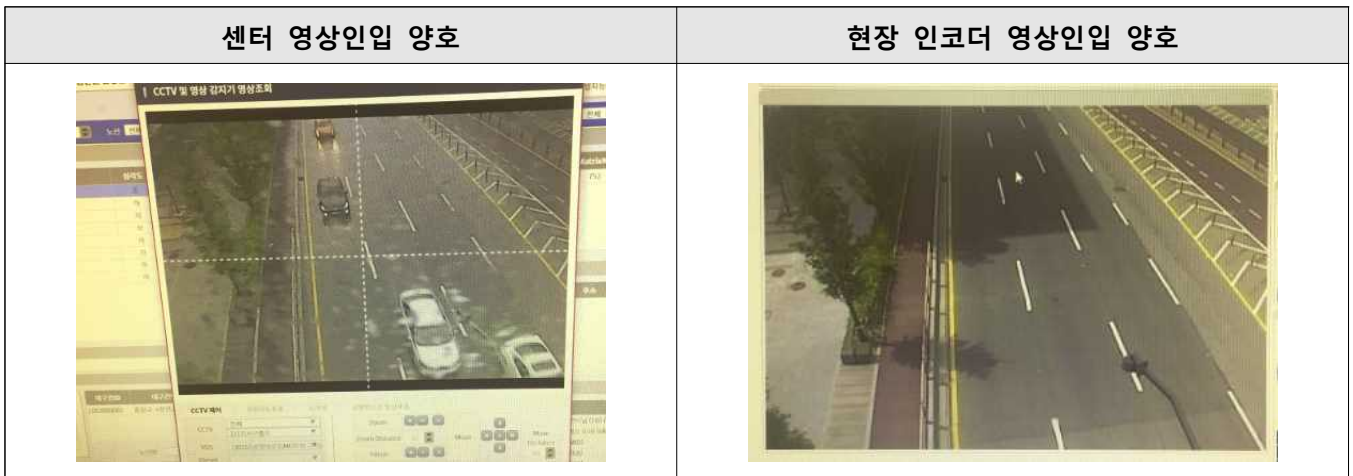
□ 위 치 : 공항대로 고척방면(강서구 마곡동 727-1154)

구분	장비명	점검 항목	점검결과
촬상부	영상검지기	• 전원, 동축케이블 접속 상태 확인	케이블 접속상태 양호
		• 카메라 영상 확인	교통관리센터 영상인입 양호
		• 카메라 전면창 이물질 여부 확인	카메라 전면창 이물질 없음
		• 팬/틸트, 줌 동작상태	팬틸트, 줌 양호
제어부	제어기 및 통신장비	• 제어기 및 통신장비 동작상태	현장 제어기 및 통신장비 양호
		• 케이블연결 상태 확인	케이블 연결/접속 양호
	함체 및 외관 (VMS 02과 동일함체 사용)	• 함체 상태 제어 점검(팬/히터 동작 확인)	팬/히터 동작양호
		• 함체 파손 여부 확인	함체외관 양호, 누수없음 함체내부 청소 필요(점검구 커버가 없어 분진, 잡별레 인입)
		• 열쇠 뭉치 고장 여부 확인	이상없음
	전원부	• 다기능 전원장치 입출력 전압상태	전원장치 입,출력 양호
• 시험동작 버튼 실행을 통한 이상유무 파악		이상없음	
구조물 (VMS 02과 동일구조물 사용)	• 지주외관 손상 및 부식 여부	지주상태 양호	
	• 기초 균열 여부	기초균열 없음	
	• 지주 기울임 상태	기울임 양호	
기 타			-
