제 3 장 도림고가

3.1 시설물의 개요 및 제원

본 과업 대상교량인 도림고가는 영등포구 문래동36 일원에 위치하며 철도를 횡단하는 교량으로 구교는 1974년, 신교는 1992년에 준공되어 각각 40년, 22년의 공용기간이 경과한 설계하중 DB-18의 교량이다. 교량제원은 구교 총연장 325.7m, 교폭 13.8m, 왕복4차선이며, 상구구조는 RC슬래브, PSC Beam, Steel Plate Girder 형식으로 총 19경간이고, 교대는 역T형, 교각은 라멘형, 구주식이며, 신축이음장치는 Finger Joint로 시공되어있다. 신교는 총연장 136.6m, 교폭 9.8m, 편도2차선이며, 상부구조는 RC슬래브, PSC Beam, Steel Plate Girder 형식의 교량으로 총 7경간, 교대는 역T형, 교각은 구주식, T형이며 신축이음장치는 Finger Joint로 시공되어있다.

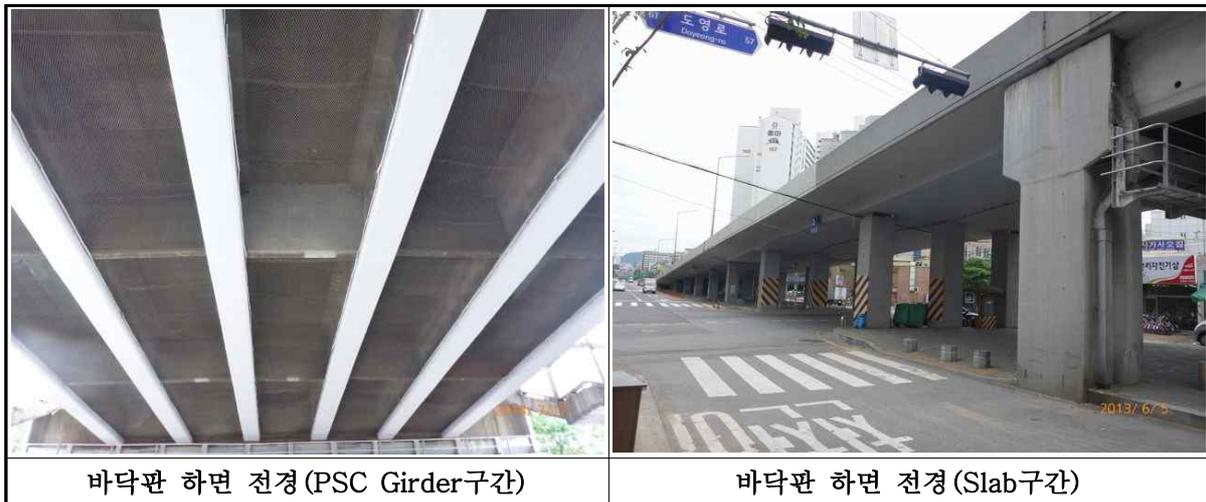
【사진 3.3.2】 바닥판 하면 전경

금회 바닥판 하면에 대한 외관조사 결과, 전차 점검시 확인된 손상과 전반적으로 유사하나 공용년수 증가 및 상세조사를 통한 추가 손상이 다수 조사되었다.

1) RC슬래브 구간(S1~S4, S11~S19경간)은 전체적인 표면보수를 실시한 것으로 조사되었으나 일부 캔틸레버 하면의 반사균열과 균열부 백태, 표면백태 등이 조사되었다. 특히, 신축이음 주변의 경우 상부(교면포장, 신축이음) 우수유입에 의한 보수부 백태, 콘크리트 열화가 다수 발생되어 교면 재포장(방수층 포함) 및 신축이음장치 교체를 통한 근본적인 보수가 필요한 상태이다.

2) PSC Beam(S4~S6, S8) 구간과 Steel Plate Girder(S7) 구간은 바닥판 하면에 망상균열을 동반한 다수의 백태가 조사되었으며, 상대적으로 손상정도가 심한 부위에 대하여 강판보강(2001년/2003년, S6) 및 섬유보강(2000년, S8)을 실시한 상태이다.

상기 바닥판 보강부위에 대한 상태확인 결과, 전반적인 보강면 들뜸 및 강판 표면부식이 확인되어 현 상태에서의 들뜸부위에 대한 보강효과는 없는 것으로

로 추정된다. 따라서, 구조물에 대한 보강효과를 감안할 때 강판 및 섬유면의 들뜸부위는 제거하는 바람직할 것으로 사료되며, 들뜸부 제거시 바닥판 열화로 인한 추가 손상이나 안전에 이상이 있다고 판단될 시 보강방안 수립을 통한 적극적인 조치가 필요할 것으로 판단된다.

한편, 전차 대비 증가된 망상균열은 철도구간(S7경간)에서 대부분 확인된 것으로 이는 상세조사에 따른 전차 점검시 확인되지 않은 추가손상으로 판단된다. 또한, 망상균열의 패턴은 일직선상의 중횡균열이 아닌 백태를 동반한 불규칙한 방사형으로 분포되어 있으며, 추후 열화가 가속될 경우 바닥판 함몰 및 편칭파괴의 우려가 있으므로 교면 재포장시(방수층 포함) 바닥판의 열화정도를 확인하고 필요시 바닥판 보강도 병행되어야 할 것으로 사료된다.

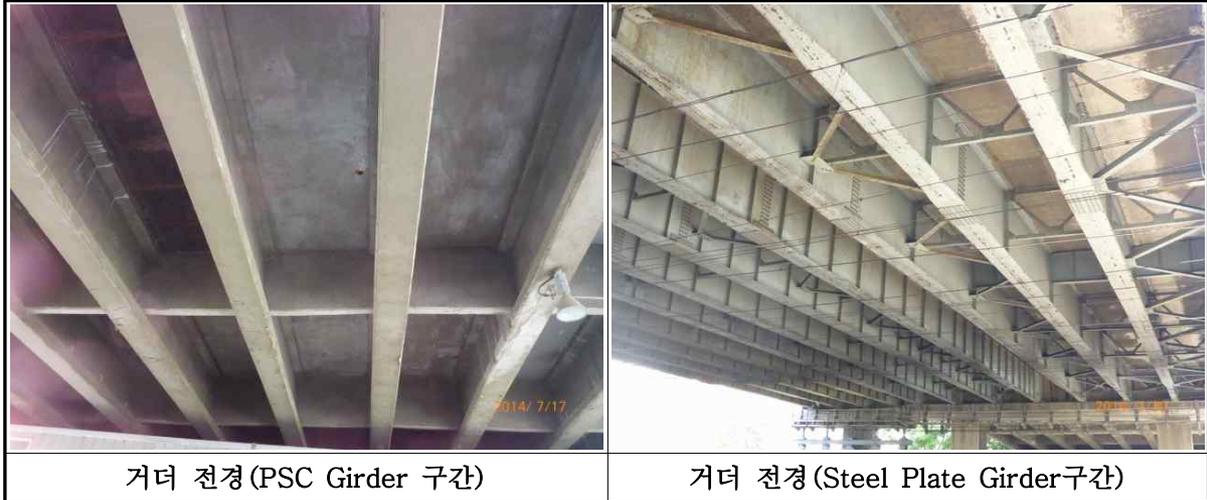
【사진 3.3.4】 거더 전경

금회 거더에 대한 외관조사 결과, 전차 진단용역에서 확인된 손상유형과 비슷하며, 공용증가 및 상세조사를 통한 손상이 다수 증가 되었다.

1) PSC Beam구간의 백태, 보수면 탈락, 열화는 보차도 경계부와 신축이음 주변에서 발생한 손상으로 상부 포장 및 신축이음과 표면보수를 병행하여 근본적인 조치방안이 바람직할 것으로 판단된다.

또한, 거더 하단의 균열은 초기 건조수축에 의한 균열이 발생한 상태에서 공용 중 외부 우수유입 및 유해물질의 영향으로 균열폭이 확대된 것으로 추정되며, 방치할 경우 콘크리트 탈락의 우려가 있으므로 균열주입에 의한 보수가 필요할 것으로 판단된다.

2) Steel Plate Girder는 철도구간에 위치하며, 금회 점검시 공용년수 증가에 따른 전반적인 도장박리 및 부식이 전반적으로 발생하여 도장보수가 필요한 상태이며, 향후 정밀안전진단시 강재비파괴 시험을 통한 단면두께 및 용접부 결함 조사가 필요할 것으로 판단된다.

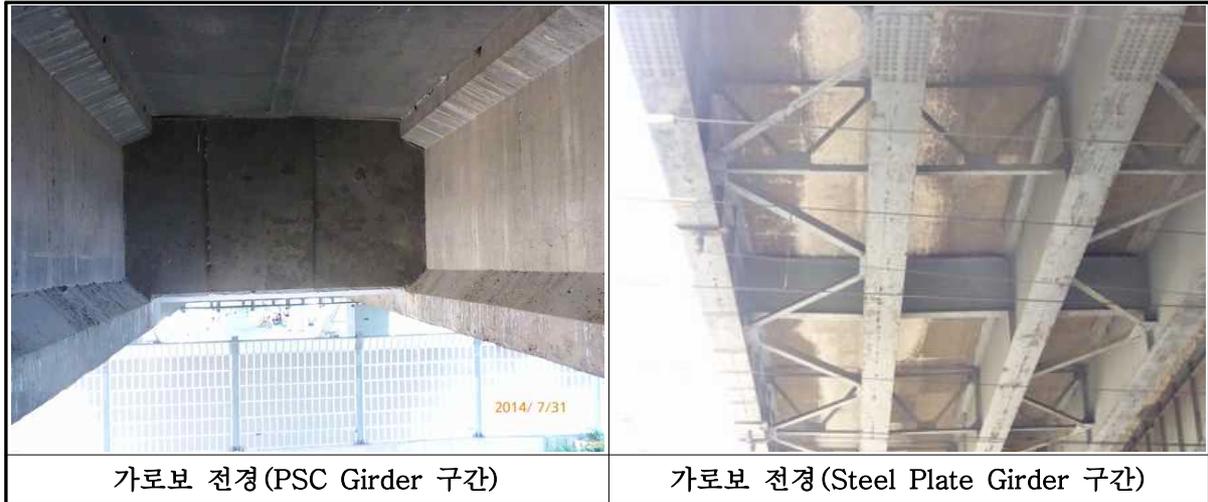
【사진 3.3.6】 가로보 전경

2차 부재에 대한 외관조사 결과, 전차 점검용역에서 조사된 손상과 대부분 유사하며, 공용증가 및 상세조사를 통한 콘크리트 손상이 다수 조사되었다.

1) PSC Beam 사이의 콘크리트 가로보는 상부 포장열화 및 바닥판과 거더의 접합부 주변으로 누수흔적(백태)에 의한 콘크리트 열화가 다수 조사되었다. 또한, 시공부주의(피복부족, 다짐불량)에 의한 콘크리트 박락, 철근노출, 재료분리 등의 손상이 다수 확인되어 전반적인 콘크리트 단면보수가 필요하며, 철근노출부위는 방청처리의 병행이 필요한 상태이다.

2) Steel Plate Girder 구간의 가로보는 공용열화에 의한 전반적인 도장부식이 조사되어 손상 정도를 고려할 때 도장보수가 필요한 상태이다.

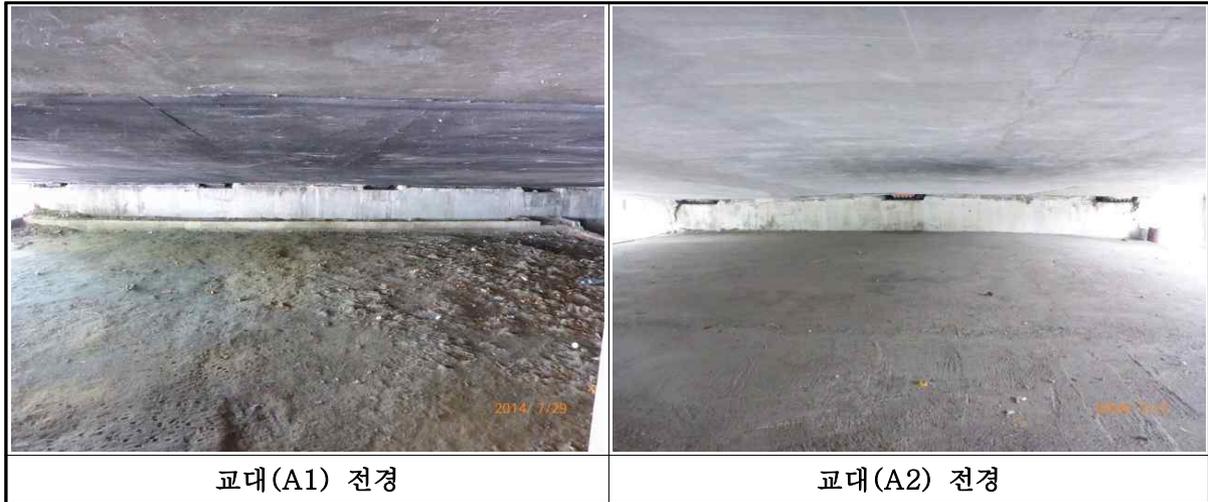
【사진 3.3.8】 교대 전경

교대의 외관조사 결과, 주요 손상으로 건조수축에 의한 균열과 신축이음부를 통한 우수유입의 영향으로 균열부 백태, 누수흔적(백태), 박리, 박락 등이 발생한 상태이다. 상기 손사에 대해서는 근본적인 신축이음 재설치를 실시하고 콘크리트의 면보수가 필요할 것으로 판단된다.

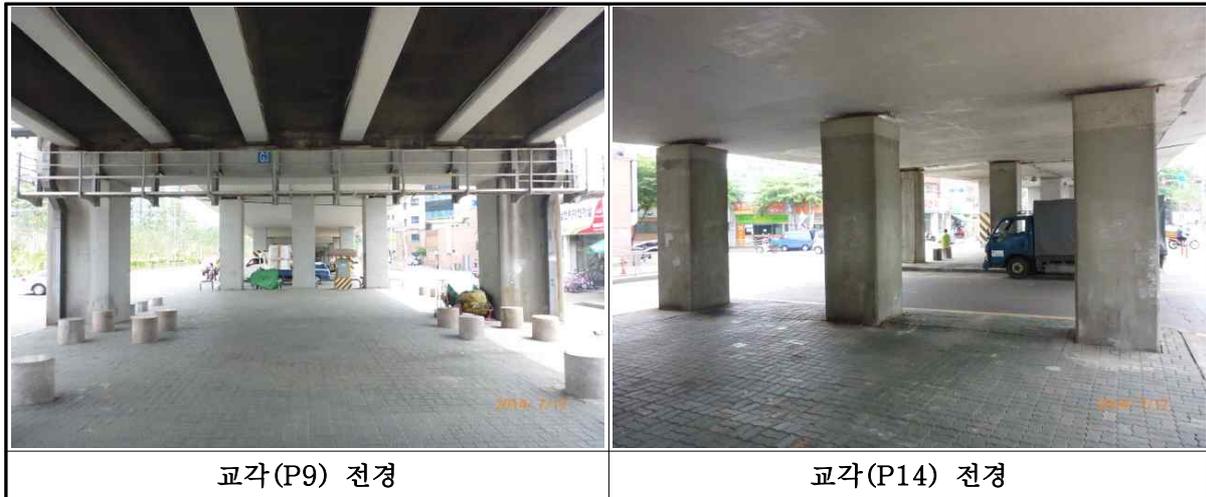
【사진 3.3.10】 교각 전경

금회 교각에 대한 외관조사 결과, 전반적으로 전차 점검 손상과 유사하며, 공용 증가 및 상세조사를 통한 추가 손상이 다수 조사되었다.

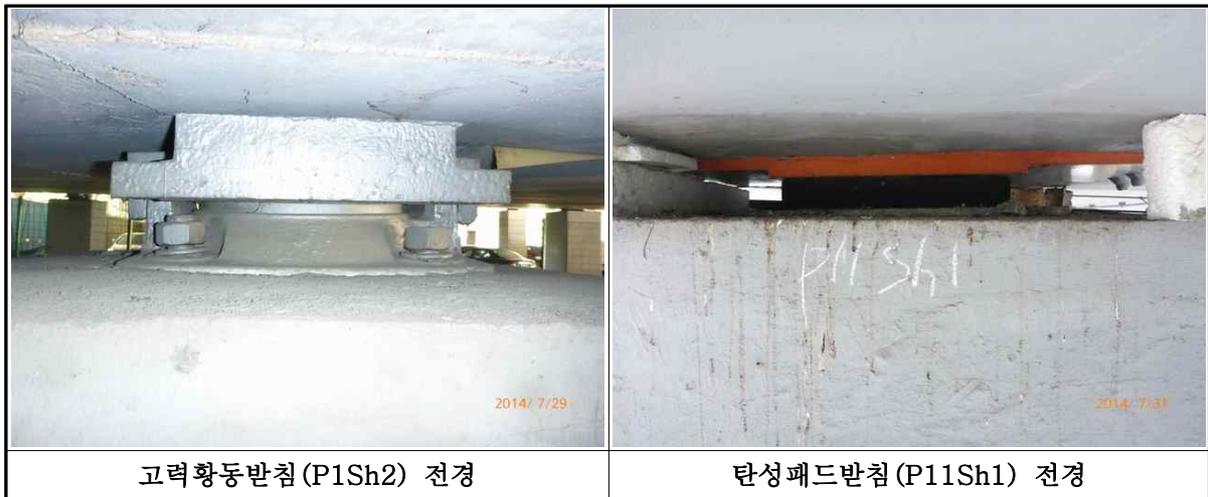
【사진 3.3.13】 교량받침 전경

금회 교량받침에 대한 외관조사 결과, 신축이음의 우수유입에 의한 받침부식이 다수 확인되었으며, P9Sh3~Sh5(A2측) 탄성패드받침은 거더 단부 보강부의 고정볼트 탈락 및 받침 부식이 발생한 상태이다.

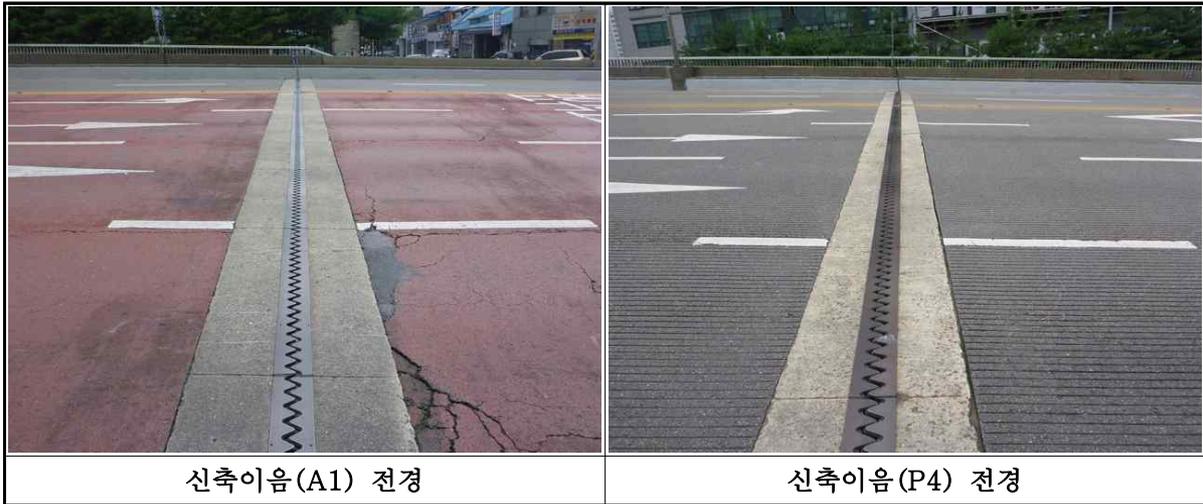
【사진 3.3.15】 신축이음 전경

금회 신축이음장치에 대한 외관조사 결과, 전차 점검과 손상이 유사하나, 공용 증가 및 상세조사에 따른 추가 손상이 확인되었다.

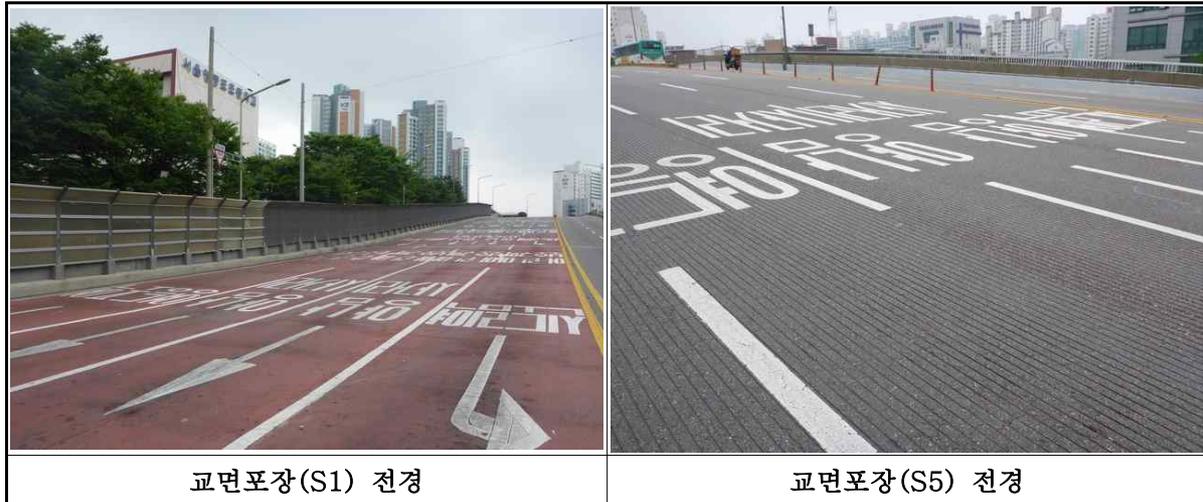
【사진 3.3.18】 교면포장 전경

금회 교면포장에 대한 외관조사 결과, 전차 점검과 비교하여 전반적인 포장손상(포장균열, 망상균열, 포트홀, 마모)의 정도가 확대된 것으로 조사되었다. 이는 공용년수 증가에 따른 차량의 반복하중에 의하여 손상규모의 증가와 손상부를 통한 우수 및 표면수의 침투로 전반적인 포장 열화가 가속화됨에 따른 것으로 판단된다.

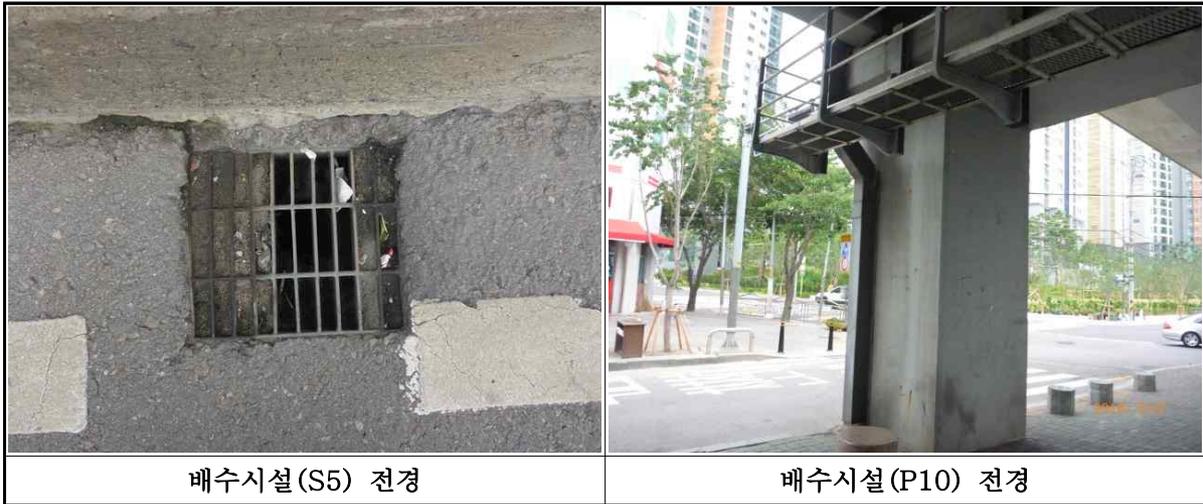
【사진 3.3.20】 배수시설 전경

금회 배수시설에 대한 외관조사 결과, 공용중 이물질퇴적으로 인한 배수구 막힘이 조사되어 원활한 배수기능 확보를 위해 청소가 필요하며, 또한 배수구주변의 공용열화에 의한 콘크리트 파손으로 우수유입의 원인이 되므로 단면보수를 통한 그레이팅의 고정이 필요할 것으로 판단된다.

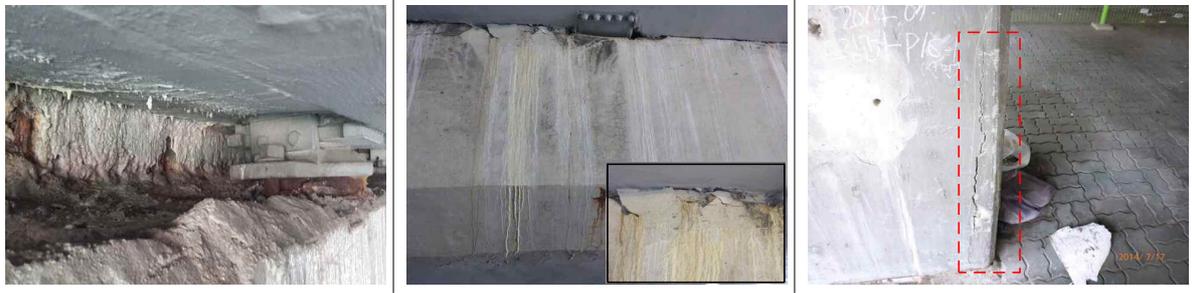
<p>점검 항목</p>	<ul style="list-style-type: none"> ○ 위치 : 교대 및 교각 ○ 내용 : 콘크리트 균열, 들뜸, 철근노출, 코핑부 상단 콘크리트 열화(P4, P6) 및 연단거리 부족
<p>점검 요령</p>	<ul style="list-style-type: none"> ○ 점검방법 : 도보(사다리) 및 점검로를 이용한 근접 육안점검 ○ 점검내용 : 신축이음 누수 확인, 우수유입에 따른 열화 확인 ○ 손상발생시 조치 : 신축이음장치 재설치 필요 교각 연단거리 확보 및 콘크리트 단면보수 필요

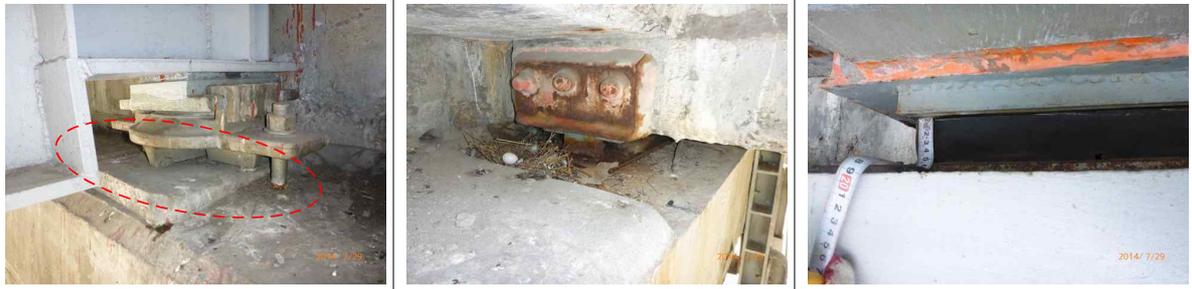
<p>점검 항목</p>	<ul style="list-style-type: none"> ○ 위치 : 받침 전구간 ○ 내용 : 받침몰탈 시공누락(P4, P7), 연단거리 부족, 패드들뜸(이격), 부식
<p>점검 요령</p>	<ul style="list-style-type: none"> ○ 점검방법 : 사다리 및 점검로를 이용한 근접 육안점검 ○ 점검내용 : 온도변화에 대한 정상작동여부, 코핑부 주변 파손 여부 ○ 손상발생시 조치 : 받침몰탈 미시공부 긴급조치 필요 작동불능에 의한 받침손상시 보강대책 필요 받침 연단거리 확보 필요(내진받침 고려)

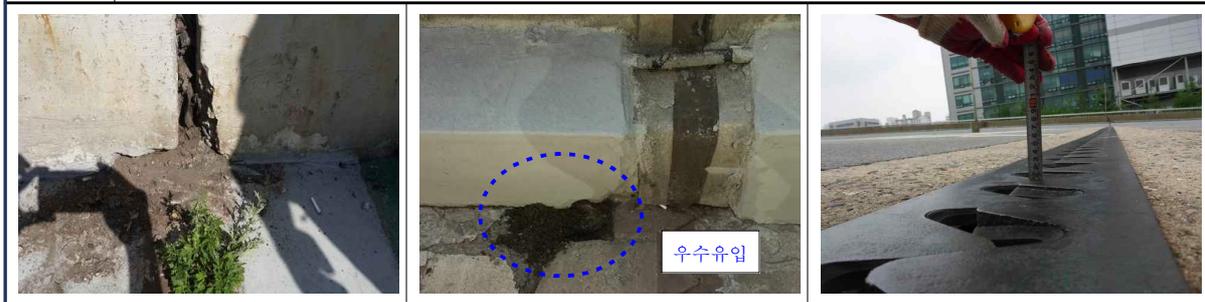
<p>점검 항목</p>	<ul style="list-style-type: none"> ○ 위치 : A1, P4, P6, P7, P9, P10, P13, P16, A2 (총 7개소) ○ 내용 : 신축이음 하면 누수, 본체 단차, 물받이 파손, 후타재 균열
<p>점검 요령</p>	<ul style="list-style-type: none"> ○ 점검방법 : 도보(사다리) 및 점검로를 이용한 근접 육안점검 ○ 점검내용 : 신축이음 누수 확인, 이동량 조사, 충격음 조사 ○ 손상발생시 조치 : 신축이음장치 재설치 필요 보차도 경계부 등 차수조인트 재설치 필요

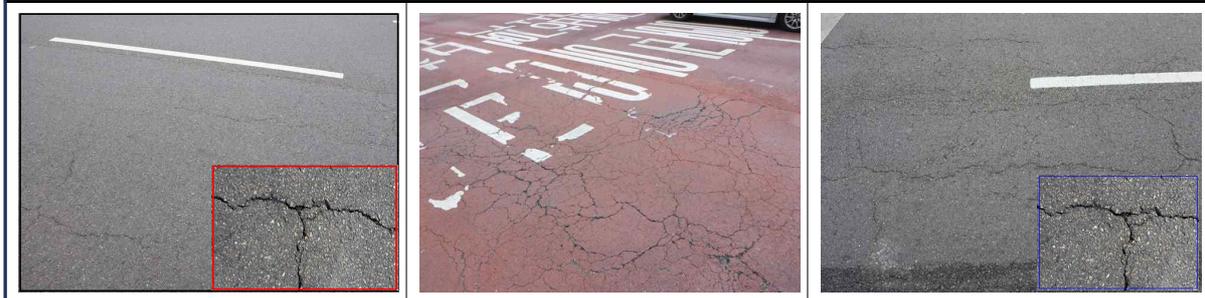
<p>점검 항목</p>	<ul style="list-style-type: none"> ○ 위치 : 전 구간 ○ 내용 : 아스콘 균열, 포트홀, 소성변형
<p>점검 요령</p>	<ul style="list-style-type: none"> ○ 점검방법 : 도보를 이용한 근접 육안점검 ○ 점검내용 : 교면포장(방수층) 손상에 따른 바닥판 상태 확인 ○ 손상발생시 조치 : 교면포장(방수층) 손상으로 인한 바닥판 열화시 전면 재포장(방수) 필요
