# 금속분사 교반기 점검보고서

## 1. 교반기 현장점검 내용

점검장소	암사 정수실	기 기 명	후 1계열 A호	S / N	07L19-07-6124
작 업 자	김찬경 외 1명			점검일자	2018년 10월 01일

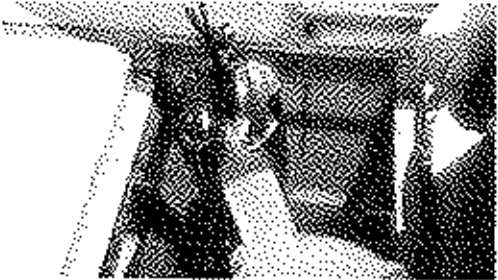
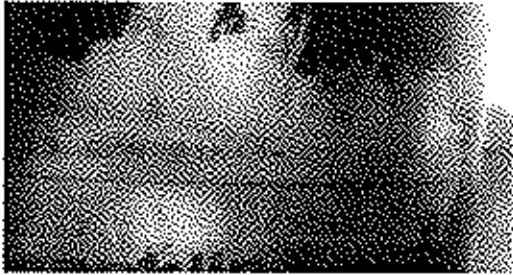
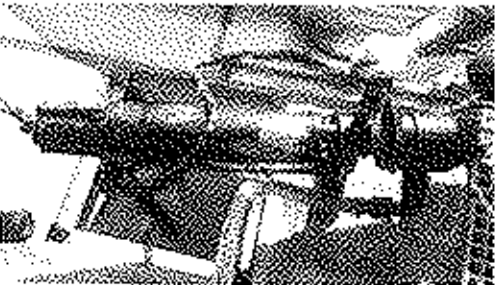
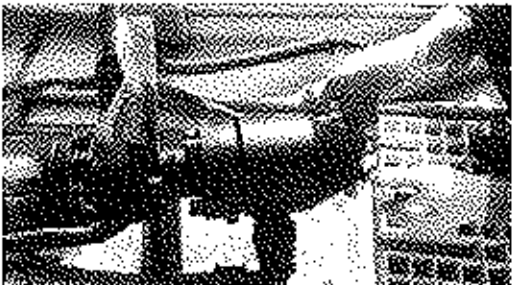
점검장소	영사 정수장	기 기 명	훈양소 4개월	S / N	01K19-03-0089
작 일 자	김진경 외 1명			점검일자	2018년 10월 11일

점검내용	<ul style="list-style-type: none"> <li>- 오일 보충 : 10cc</li> <li>- 외관상태 이상없음</li> <li>- 가동 전류 : 21.5A ~ 22.5A</li> </ul>	
사진첨부

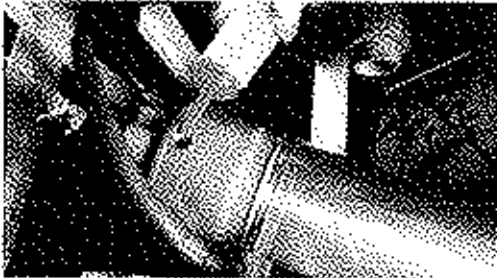
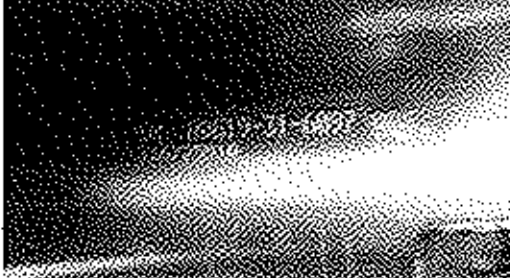
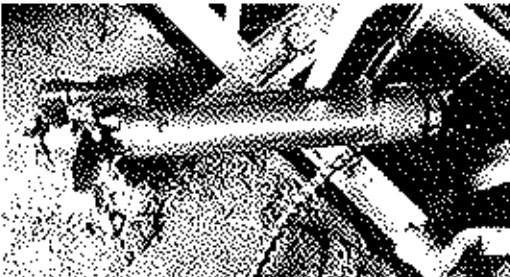
점검장소	양사 정수장	기 기 명	1계열 A호	S / N	08G19-31-6097
작 업 차	권혁진 외 1명			점검일자	2018년 10월 12일

점검내용	<ul style="list-style-type: none"> <li>- 오일 보충 50cc</li> <li>- 램플, 인앤서 양호</li> <li>- 기동 전류 : 31.5A ~ 33A</li> </ul>				
사진첨부

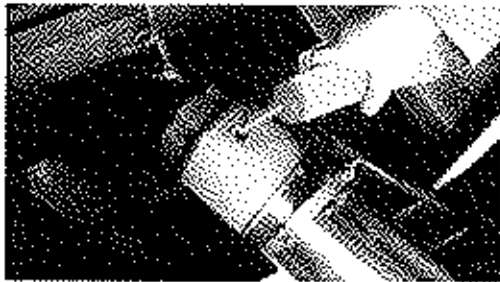
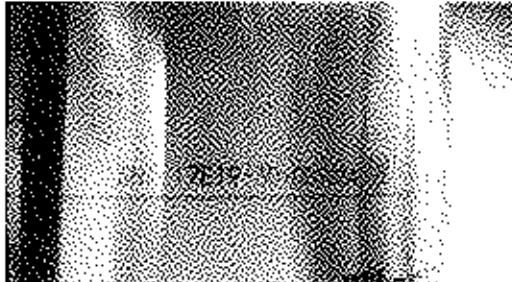
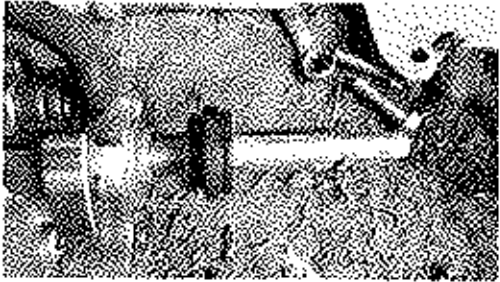
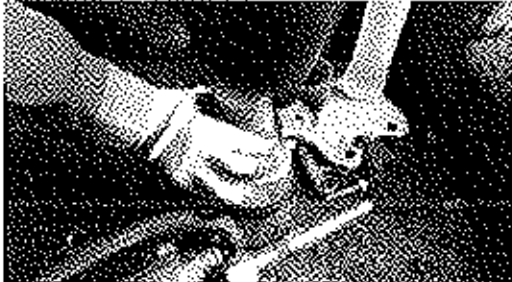
점검장소	암사 장수정	가 가 영	기계열 8호	S / N	17E19-30-00103A
작업자	권혁진 외 1명			점검일자	2018년 10월 12일

점검내용	<ul style="list-style-type: none"> <li>- 오일 보충 110cc</li> <li>- 램플 마모로 교체 (아쿠스)</li> <li>- 거동 전류 : 30.5A ~ 32A</li> </ul>				
사진첨부

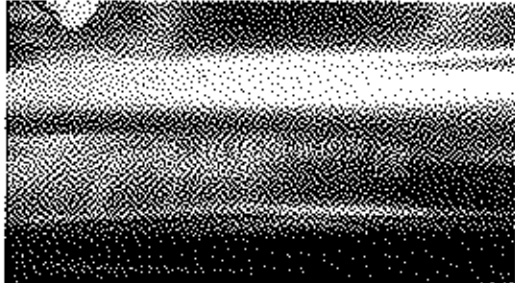
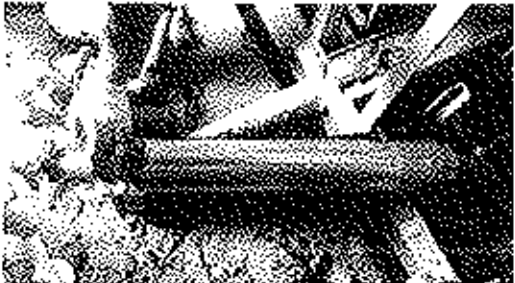
점검장소	암사 정수장	가 기 명	2계면 A호	S / N	16L19-28-06052A
작 업 자	권혁진 외 1명			점검일자	2018년 10월 12일

점검내용	<ul style="list-style-type: none"> <li>- 오일 보충 10cc</li> <li>- 램션, 인앤서 양호</li> <li>- 기동 전류 : 30.5A ~ 31.5A</li> </ul>				
사진첨부

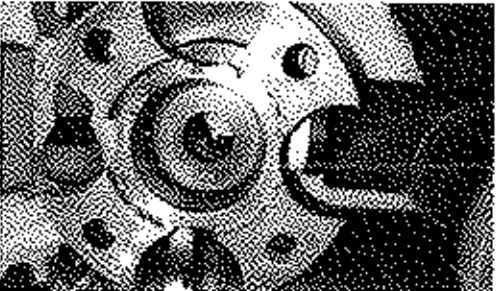
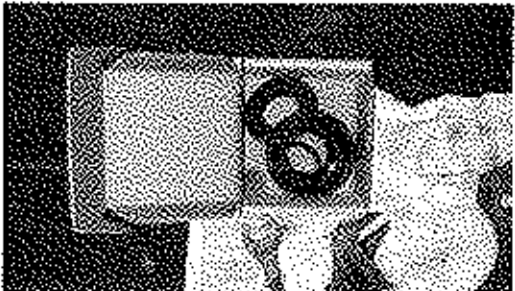
점검장소	암사 정수장	기기명	2개월 8호	S / N	12A19-10-06021A
작업자	권혁진 외 1명			점검일자	2018년 10월 12일

점검내용	<ul style="list-style-type: none"> <li>- 오일 보충 140cc</li> <li>- 펌프 마모로 교체 (0:큐스)</li> <li>- 가동 전류 : 30.5A ~ 31.5A</li> </ul>	
사진첨부

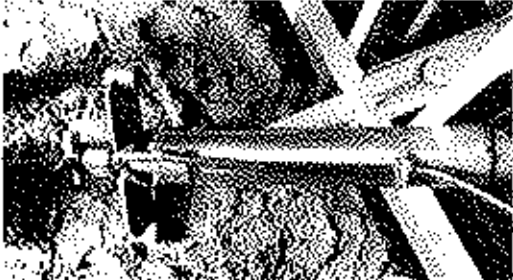
점검장소	양사 정수장	기 기 명	3계영 A호	S / N	08G19-31-6102
작 업 자	권학진 외 1명			점검일자	2018년 10월 12일

점검내용	<ul style="list-style-type: none"> <li>- 오일 보충 정상</li> <li>- 렌실, 인맨서 양호</li> <li>- 가동 전류 : 32.5A ~ 34A</li> </ul>				
사진첨부

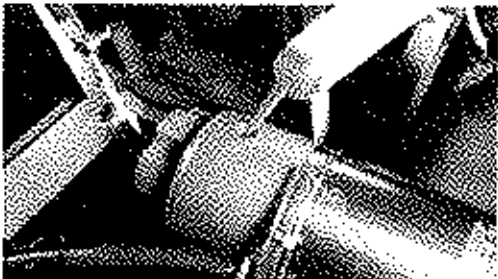
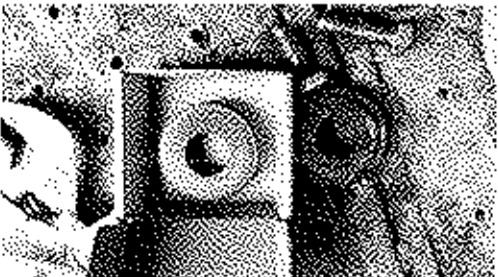
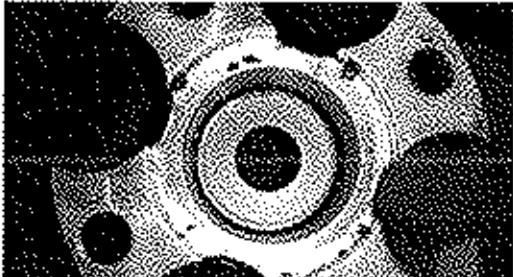
점검장소	양서 정수장	기 기 명	4개월 B호	S / N	12A19-10-06016A
작 업 자	권혁선 외 1명			점검일자	2018년 10월 12일

점검내용	<ul style="list-style-type: none"> <li>- 오일 보충 90cc</li> <li>- 램플 마모로 교체 (이큐스)</li> <li>- 가동 전류 : 30.5A ~ 31.5A</li> </ul>				
사진첨부

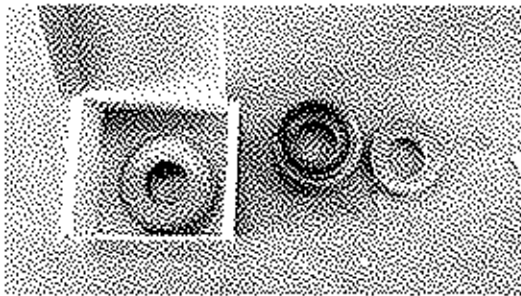
급속분사 교반기 분해 전	랩씰

작업내용	* 급속분사 교반기 부품 구매 교체		
사진첨부

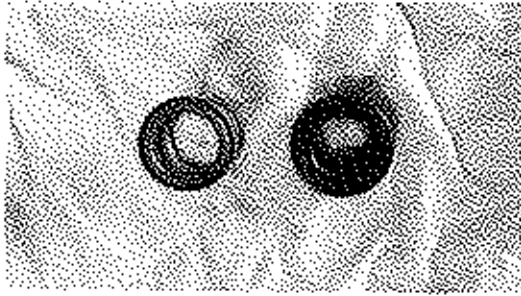
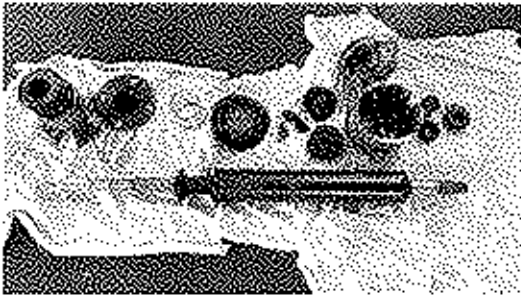
메카니칼 씰	급속분사 교반기 분해 세척

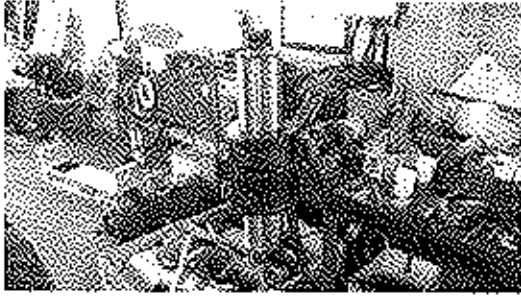
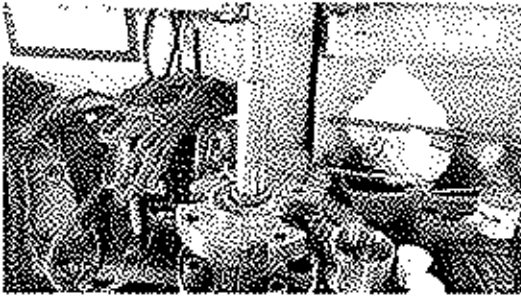
급속분사교반기 부품 조립 중	급속분사교반기 부품 조립 중

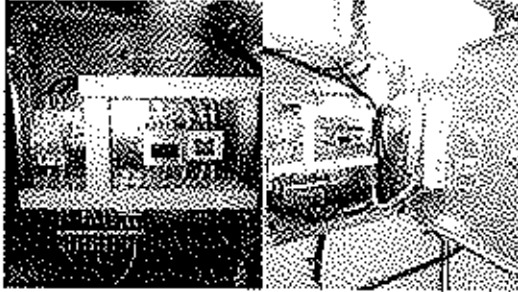
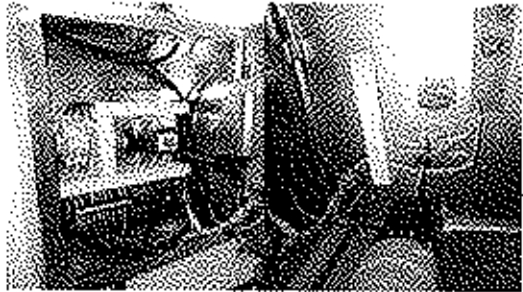
제어반 부품 교체 전	제어반 부품 교체 중

작업내용	* 2정수장 중화설비실 약품 누출 센서 제어반 부품 구매 교체		
사진첨부

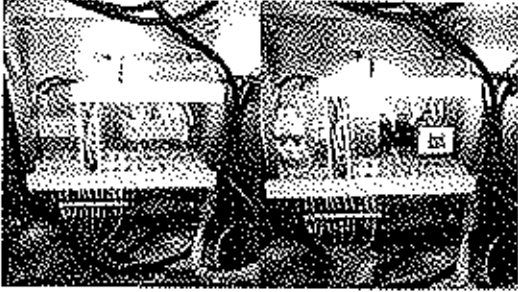
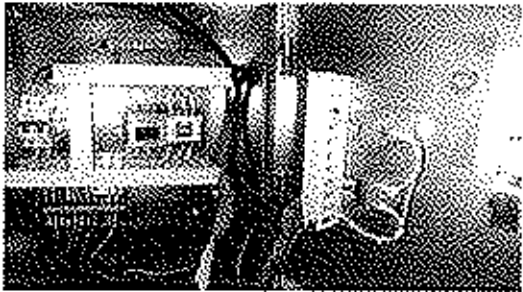
제어반 부품 교체 중	제어반 부품 교체 완료

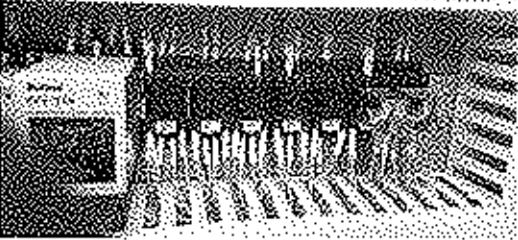
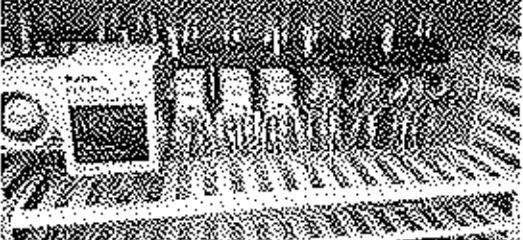
급속분사 교반기 제어반 릴레이 교체 전	급속분사교반기 제어반 릴레이 교체 완료	
교체작업	- 2정수장 제어반 부품 교체 및 급속분사 교반기 제어반 릴레이 교체

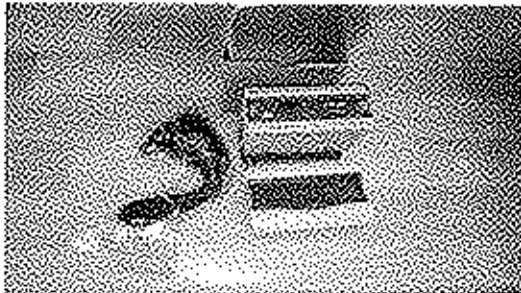
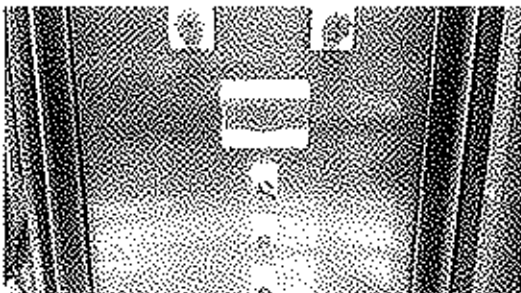
MPD 신품	중염소 3호 급속분사 교반기 MPD 교체 전

직업내용	* 급속분사 교반기 제어반 부품 구매 교체		
사진첨부

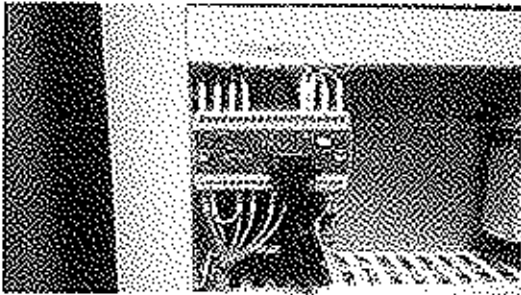
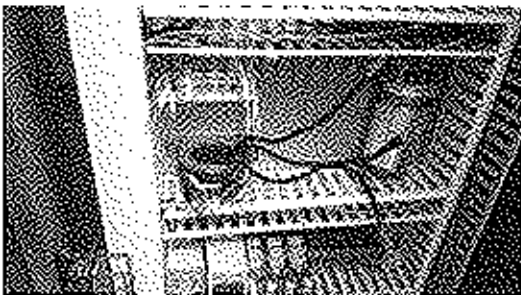
중염소 3호 급속분사 교반기 MPD 교체 전	중염소 3호 급속분사 교반기 MPD 교체 중

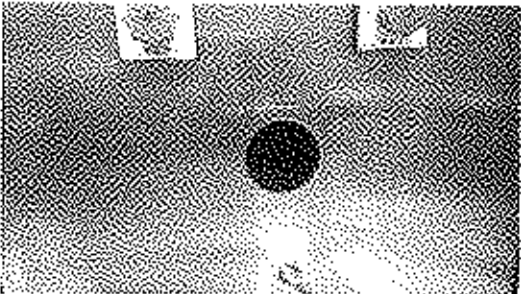
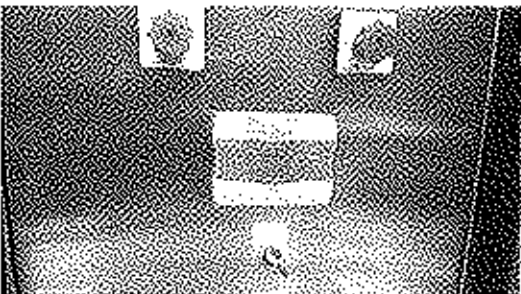
중염소 3호 급속분사 교반기 MPD 교체 중	중염소 3호 급속분사 교반기 MPD 교체 완료	
교체작업	- 중염소 3호 급속분사 교반기 MPD 구매 교체
