2011-ASD-T6-078

**가락시장 청과시장동
정밀안전진단 요약보고서**

2011. 12

(재)한국건설품질연구원

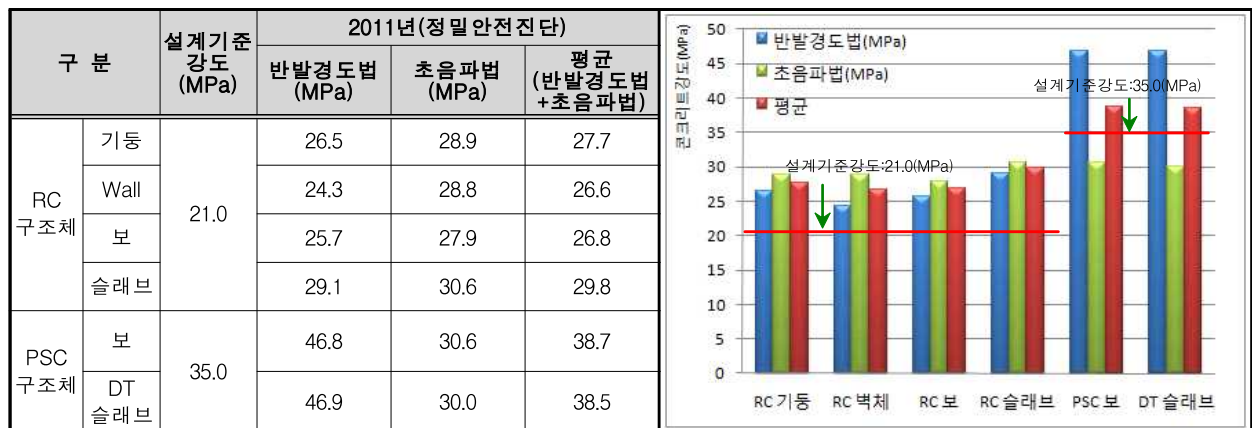
주요 구조부재(RC 기둥, 벽체, 보, 슬래브 및 PSC 보, DT 슬래브)에 대한 반발경도법 및 초음파법을 이용한 콘크리트 압축강도 측정결과, RC 및 PSC 구조체는 대부분의 부재가 설계기준강도(RC : 21.0MPa, PSC : 35.0MPa)를 상회하고 있는 것으로 조사되었다.

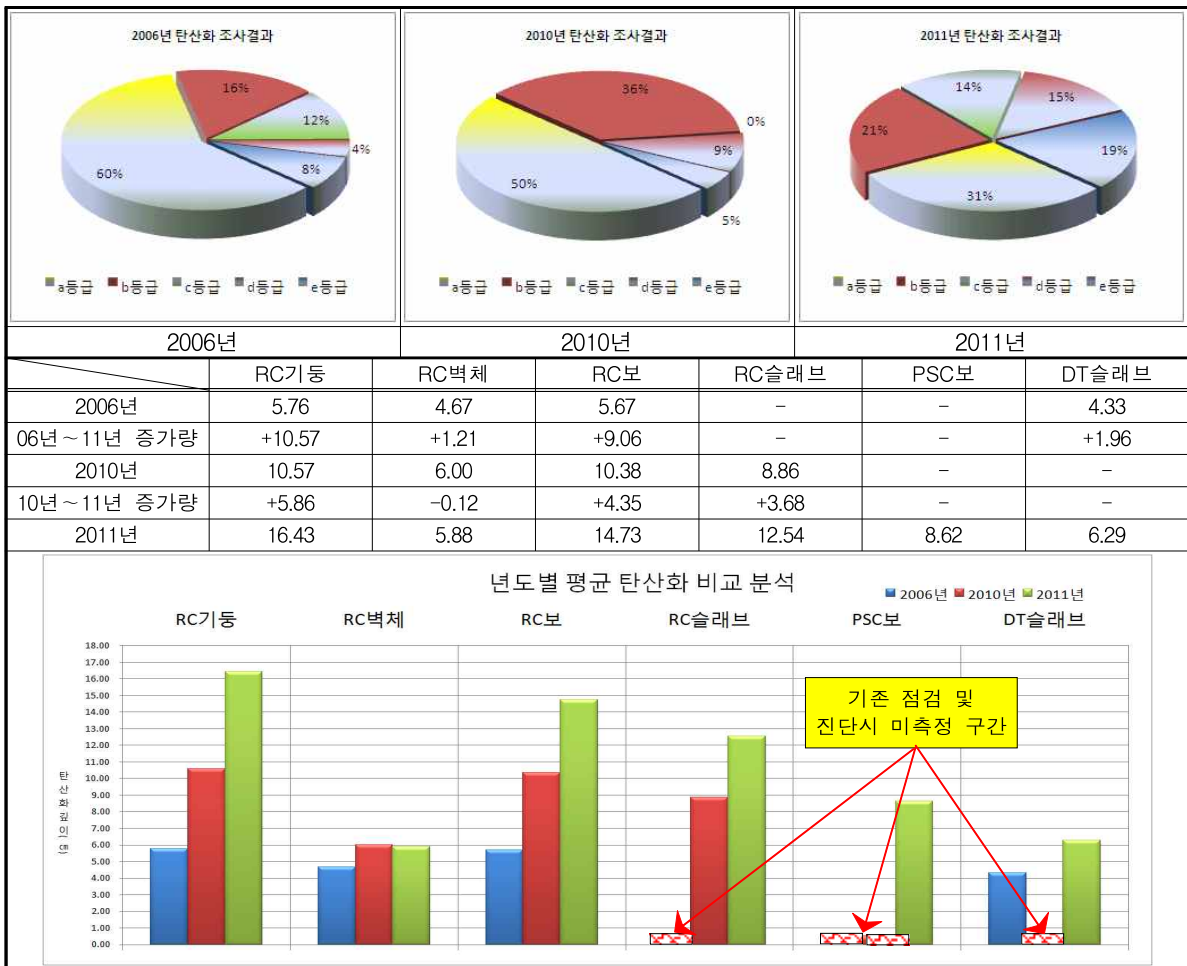
콘크리트 탄산화 시험은 RC 및 PSC 구조체에서 총 75개소를 실시하였으며, 기존 점검 및 진단시 조사결과와 비교한 결과, 2006년 측정시 평균보다 최소 1.96mm~최대10.57mm, 2010년 평균보다 최소3.68mm~최대10.57mm정도 증가된 것으로 검토되었으나, 위치 및 마감

상태, 측정 개소수에 따른 탄산화 진행속도의 차이는 있으나 평균치의 고려할 때 1년에 약 2mm정도의 탄산화가 진행된 상태로 진행 속도는 빠르지 않은 것으로 분석되었다. 피복 두께 이상의 탄산화 진행이 일부 부재에서 측정되었으나, 현재 가락시장의 현대화 사업이 진행중이므로 현 상태에서 탄산화방지 또는 진행억제 등의 조치는 필요치 않을 것으로 판단된다. 단, 탄산화로 인한 국부적으로 철근부식/콘크리트 박락 등의 손상발생 등에 대한 주의관찰이 요구된다.

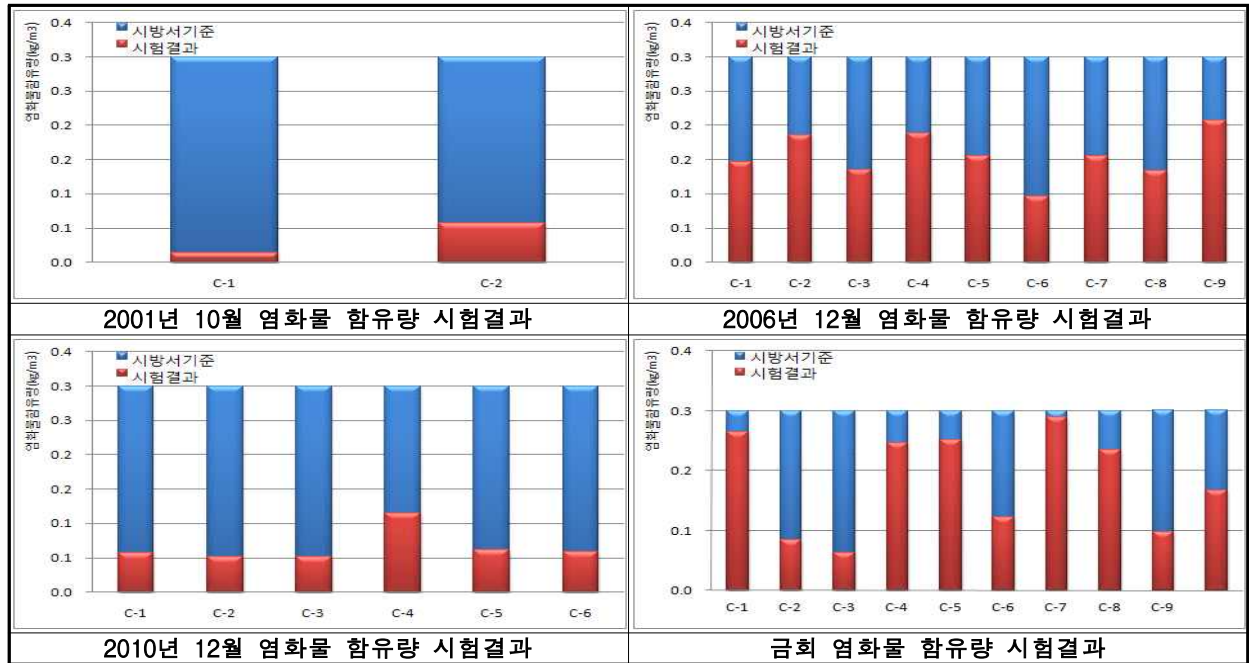
주요 구조부재에 채취한 분말시료를 질산은 정량법을 통해 시험한 결과, 콘크리트 재료중의 염화물함유량은 0.063~0.290kg/m³의 범위로 시방서 기준을 만족하는 것으로 분석

되었으며, 기존 점검 및 진단시 실시한 염화물함유량과 유사한 수치로 분석되어 대상 구조물은 염화물에 의한 철근의 부식우려는 없을 것으로 판단된다.

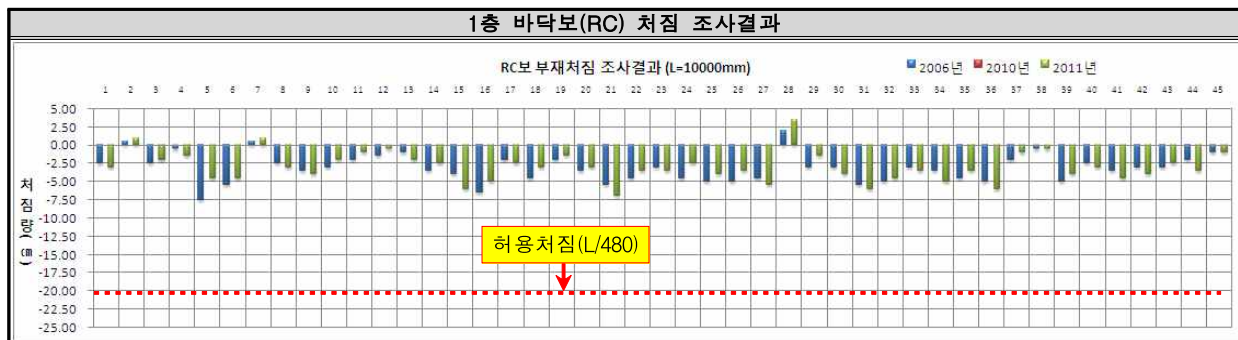
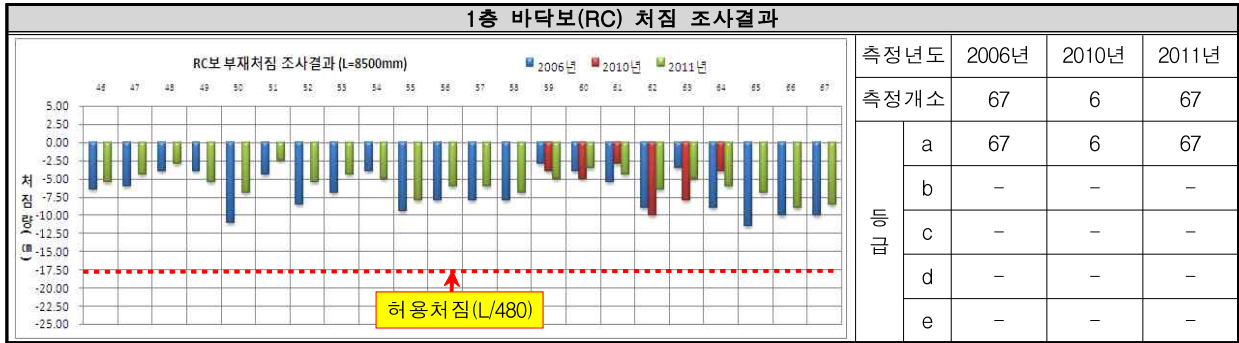
1층 바닥보(RC) 부재의 중앙부 처짐을 측정된 결과, 최소 +3.5mm~최대 -9.0mm정도로 조사개소 모두 허용기준치(1/480) 이내인 양호한 것으로 측정되었다. 처짐량은 2006년 진단시에 비해 최대 -2.0mm, 2010년 진단시에 비해 최대 -2.0mm정도 오차가 발생되었으나, 대체로 처짐값은 유사한 상태로 시공오차 및 측정오차를 감안할 경우 처짐 발생은 없는 것으로 평가되었다. 또한, 기존 진단 및 점검시 조사된 휨균열 및 전단균열부에 대한 보수를 실시한 상태로 보수부 재균열 및 추가손상이 발생 없이 양호한 것으로 추가처짐 발생은 없는 것으로 판단된다.

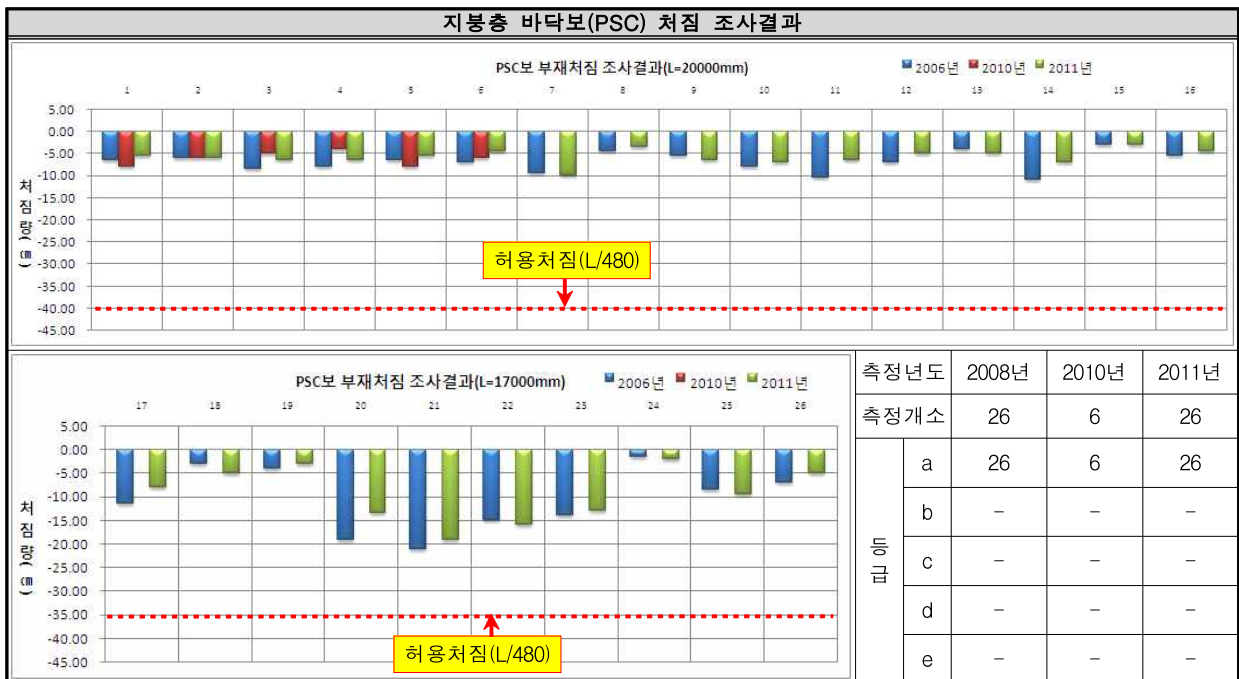
지붕층 바닥보(PSC) 부재의 중앙부 처짐을 측정한 결과, 최소 -2.0mm~최대 -19.0mm 정도로 조사개소 모두 허용기준치(1/480) 이내인 양호한 것으로 측정되었다. 처짐량은 2006년 진단시에 비해 최대 -1.0mm, 2010년 진단시에 비해 최대 -2.5mm 정도 오차가 발생되었으나, 대체로 처짐값은 유사한 상태로 검토되었다. PSC 거더에 대한 외관 조사 결과, 프리스트레스 긴장재 이완에 의한 처짐이나 부재변형 등 구조안전과 관련된 특별한 손상은 없는 것으로 조사되어 현재까지는 프리스트레스에 의한 구속응력에는 문제가 없는 것으로 판단되며 시공오차 및 측정오차를 감안할 경우 추가처짐 발생은 없는 것으로 판단된다.

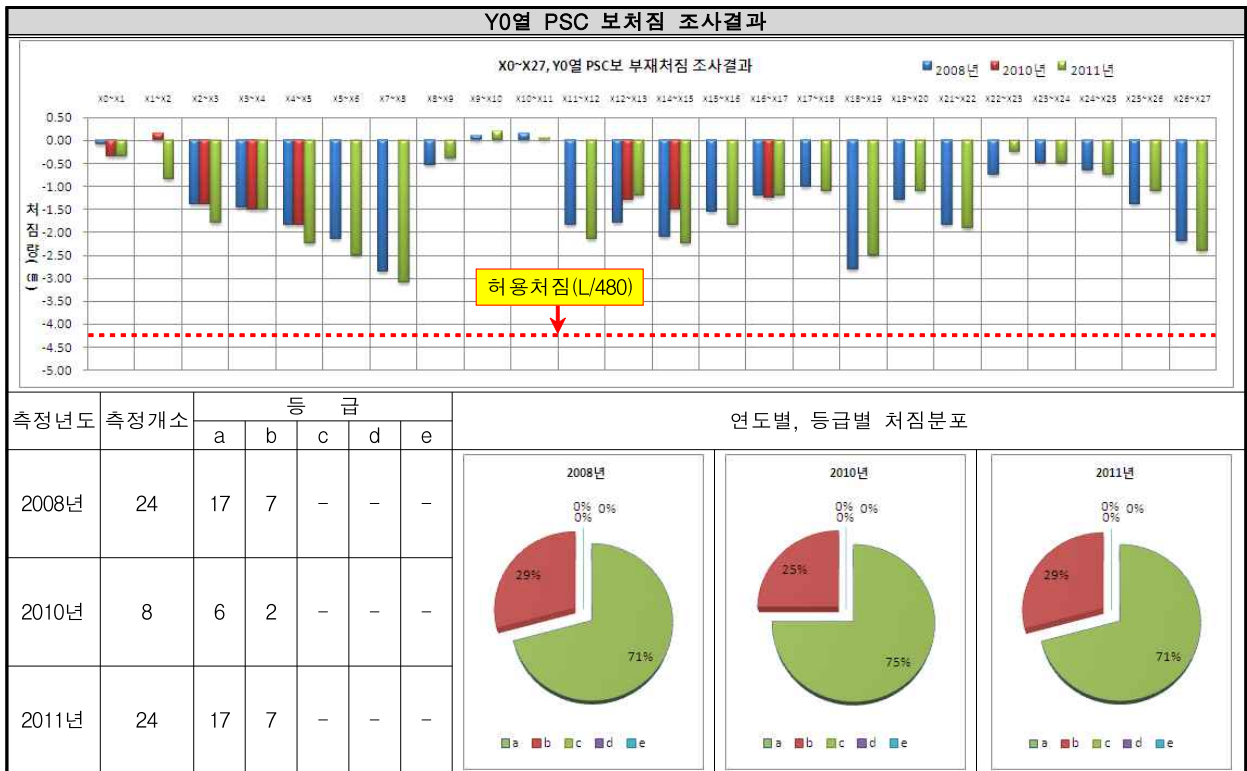
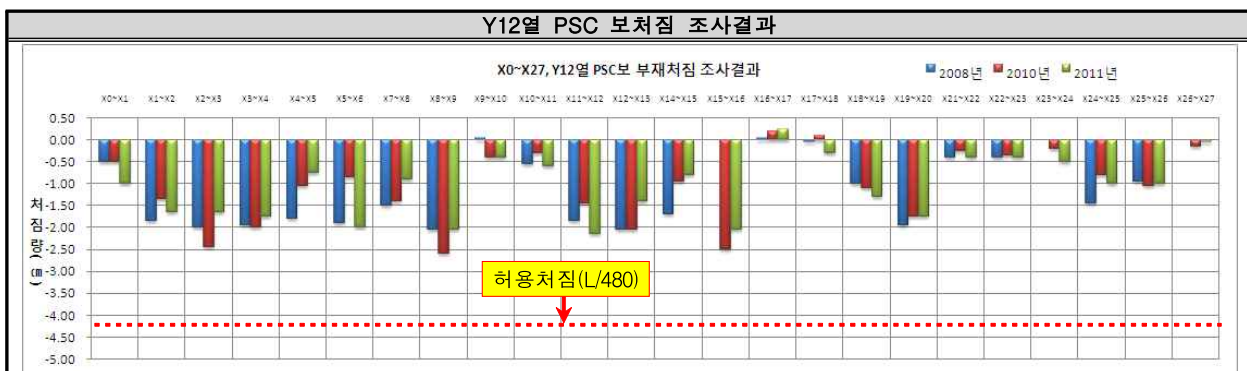
(3) Y0 및 Y12열 PSC보 처짐조사

Y0, Y12열 PSC 보 부재의 중앙부 처짐을 측정한 결과, Y0열 최소+2.0mm~최대

-31.0mm, Y12월 최소+2.5mm~최대 -21.5mm정도로 조사개소 모두 허용기준치(1/480) 이 내인 양호한 상태로 측정되었으며, 처짐량은 대부분 기존 진단시 측정값(X0월 2008년 최대 -28.5mm, 2010년 최대 -18.5mm/ Y12월 2008년 최대 -20.5mm, 2010년 최대 -26.0mm)과 유사한 상태로 시공오차 및 측정오차를 감안할 경우 처짐발생은 없는 것으로 평가되었다. 또한, 기존진단시 조사된 피복부족 및 초기 건조수축으로 인한 미세균열 발생부는 균열폭 증가 및 추가 균열의 발생은 없는 것으로 조사되어 현 상태에서 PSC 구조체의 인장력 저하로 인한 추가처짐 발생은 없으며 사용성 및 구조안전성 저하의 우려는 없을 것으로 판단된다. 차후 점검 및 진단시 본 측정값을 기준으로 지속적인 계측관리가 요구된다.

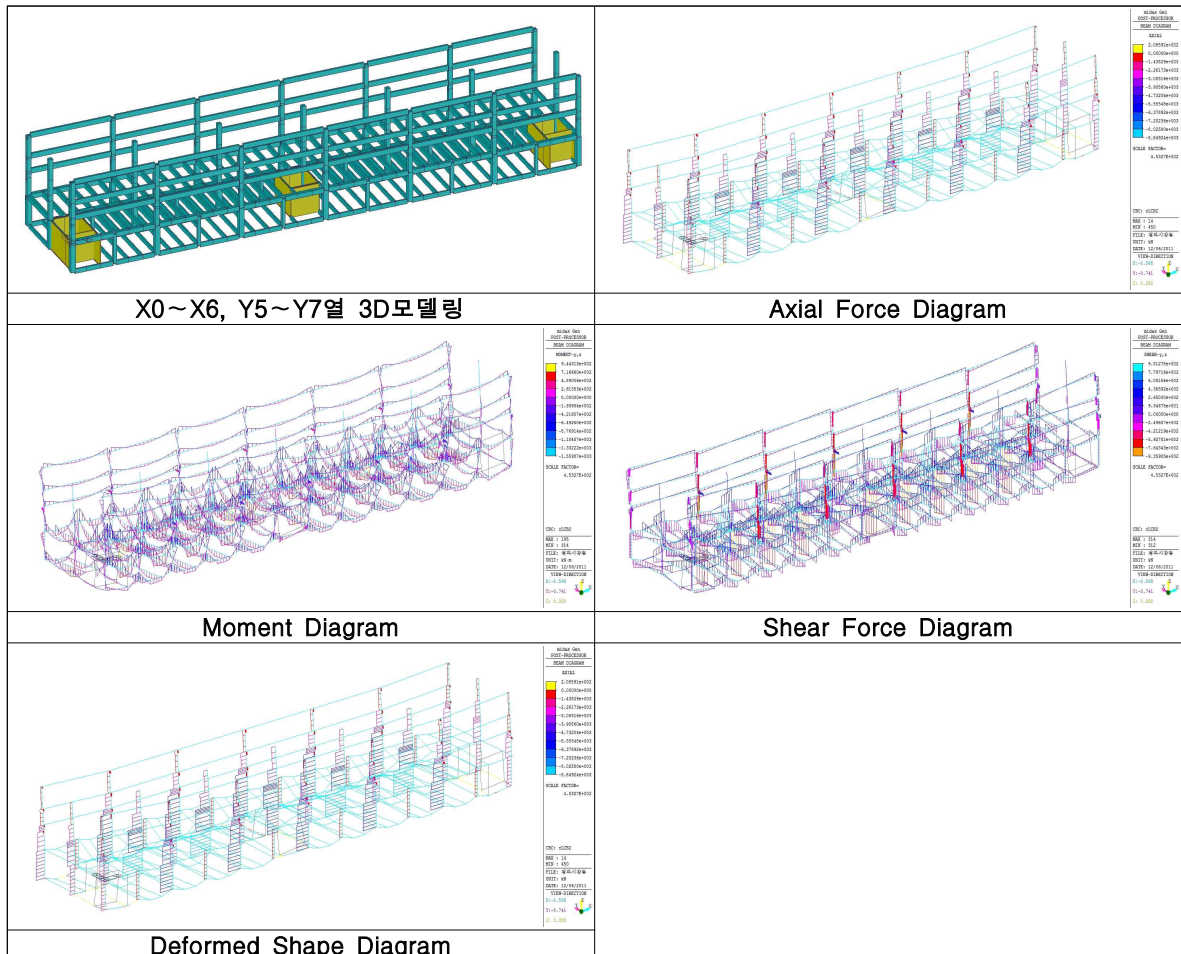
2.5.3 구조안전성 검토결과

기둥과 1층 바닥 구조부재 및 Y5~Y7열 사무실 구간은 RC구조이며 이외의 구간은 PSC Girder와 D.T.(Double Tee)Slab의 PSC 구조이다. 2006년 정밀안전진단시 주요 구조부재에 대한 안전성 검토를 실시한 결과, 구조적인 문제는 없는 것으로 검토되었으며, 금번 진단시 사용하중이 변경된 구간에 대하여 현 구조체의 상태와 변경된 하중을 반영하여 안전성 검토를 실시하였다.

Y5~Y7열 RC구조체 및 DT Slab의 안전성 검토결과, 기초 및 주요 구조부재(기둥, 보, 슬래브)의 소요내력이 부재내력 이하로 구조안전성을 확보하고 있는 것으로 검토되었으며, 증가된 하중을 적용한 사무실구간 DT슬래브도 구조안전성을 확보하고 있는 것으로 검토되었다. 가설사무실 설치로 하중이 증가된 구간 지붕층 DT슬래브, PSC보 및 하부 기둥에 대한 2011년 9월 대림산업주식회사에서 기 실시한 구조검토서의 적정성 여부의 검토결과, 현 하중상태를 유지할 경우 구조적인 문제는 없는 것으로 검토되었다.

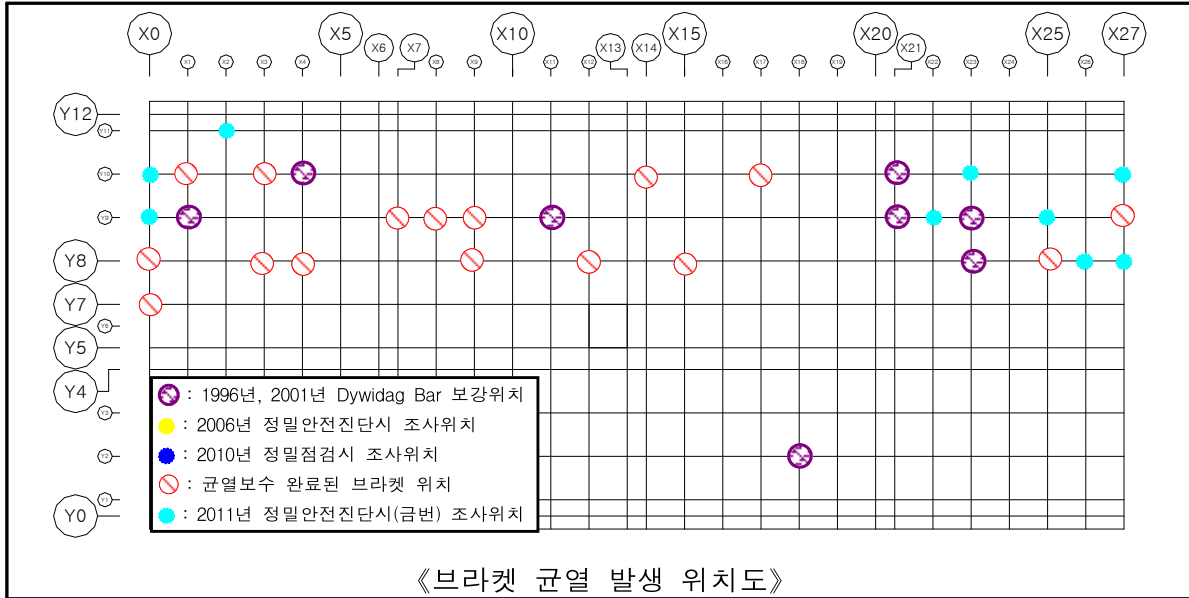
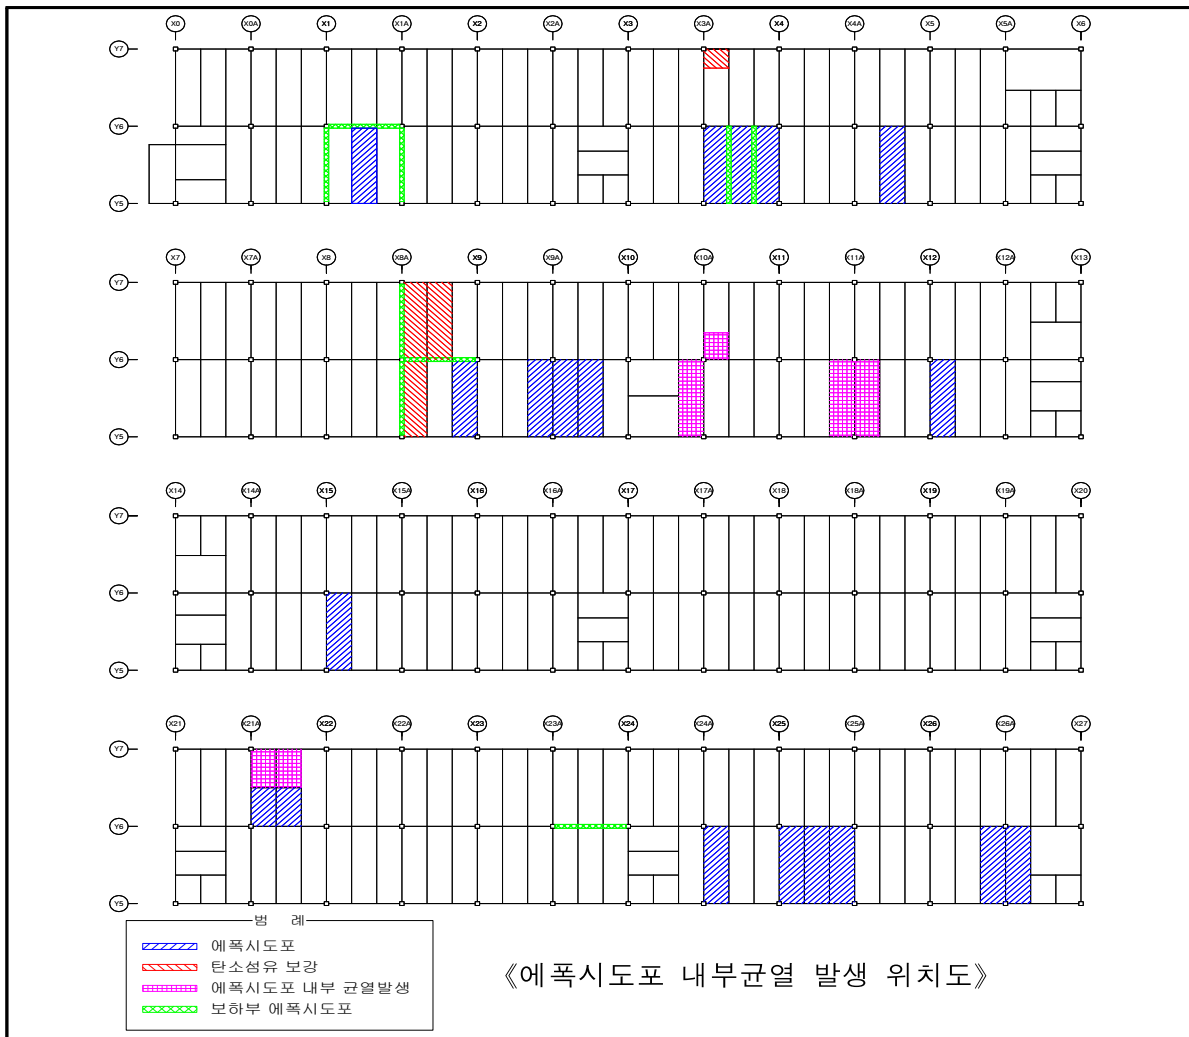
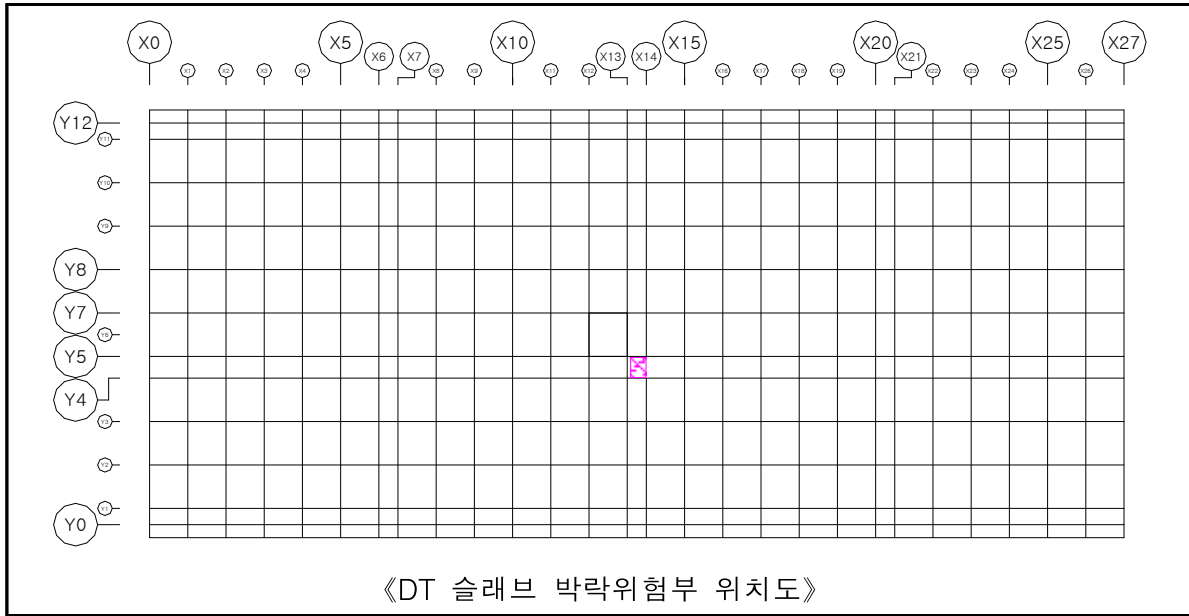
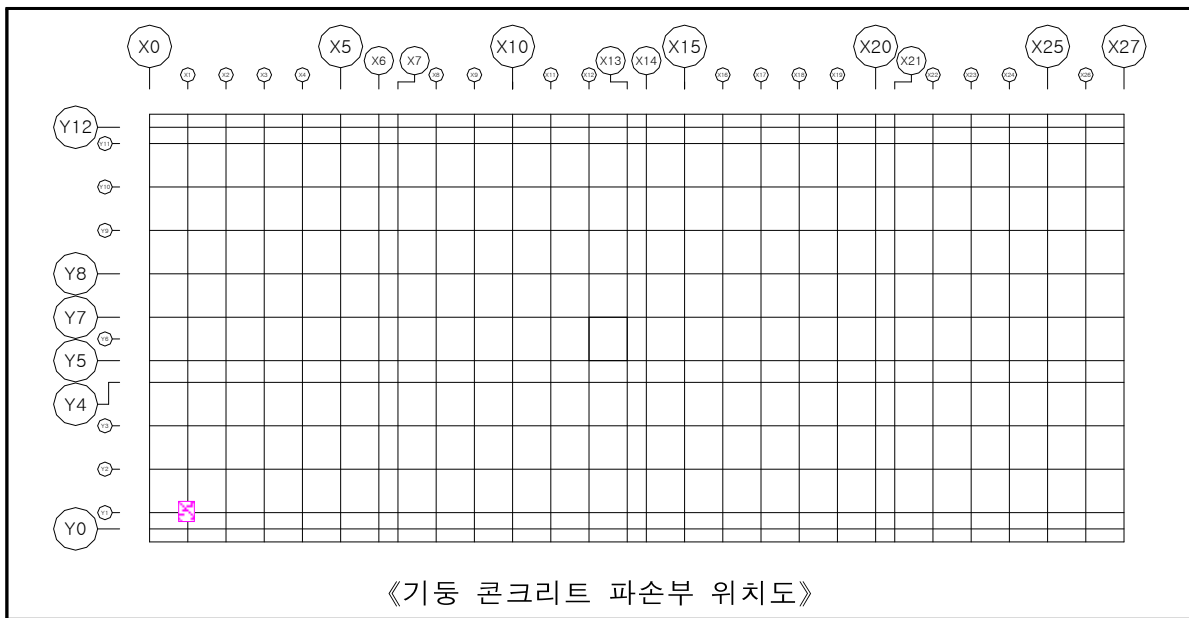
2.7.3 1차 보수·보강대상 위치도

본 대상시설물은 관리주체의 체계적 유지관리계획에 의해 관리되고 있으며, 현재 구조체에는 구조적으로 문제가 될 만한 손상이나 내구성 저하, 변위로 인한 문제는 없는 것으로 평가되었다. 단, 기둥 브라켓(Bracket) 균열, DT슬래브 박락 우려부분, 1층 바닥슬래브 애폭시도포 구간 내부 균열 발생부분에 대해서는 부분적인 보수가 필요한 상태이며, 그 외에 유지관리가 필요한 손상에 대해서는 현재 가락시장의 현대화사업이 진행중에 있으므로 사용년한을 고려할 때 특별한 보수조치는 필요치 않을 것으로 판단된다.
